Hinweise zur Untersuchung von Holzkonstruktionen in Nagelplattenbauweise auf die mögliche Gefährdung der Standsicherheit durch abstehende Nagelplatten
- Fassung September 2020 -

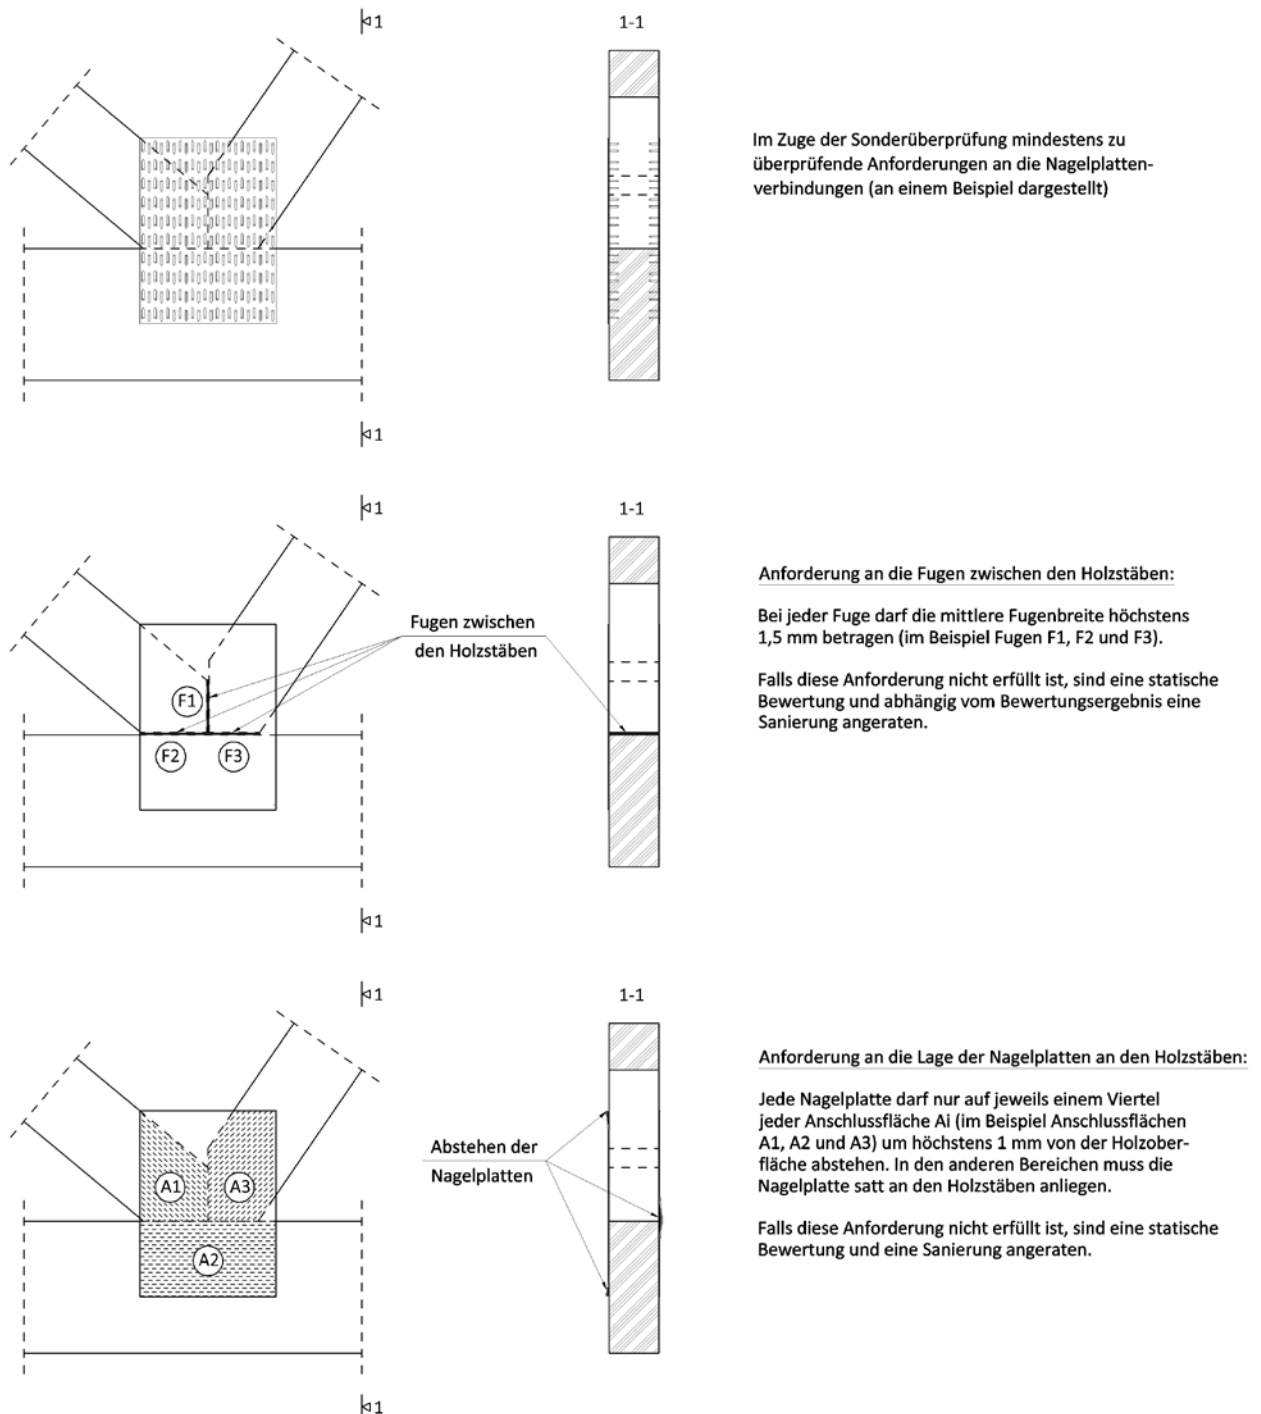
Abbildung 3: Mindestens zu überprüfende Anforderungen an die Nagelplattenverbindungen – normkonforme Anordnung der Nagelplatten an den Holzstäben (an einem Beispiel dargestellt)

Sämtliche, auch schwer zugängliche Nagelplattenverbindungen der Konstruktion sollten handnah in Augenschein genommen und mindestens hinsichtlich der in Abbildung 3 beschriebenen Kriterien auf eine normkonforme Anordnung der Nagelplatten an den Holzstäben überprüft werden.

Werden bei der Inspektion Abweichungen von der normkonformen Anordnung der Nagelplatten an den Holzstäben festgestellt, sind eine statische Bewertung der betroffenen Nagelplattenverbindungen und abhängig vom Ergebnis dieser Bewertung eine statische Bewertung der Konstruktion angeraten, erforderlichenfalls in Verbindung mit temporären Sicherungsmaßnahmen und Sanierungsmaßnahmen.
