# Situation an saarländischen Schulen

- Fallbeispiele -

Unfallkasse  
Saarland  
-Prävention-

### **Messungen der Nachhallzeit**

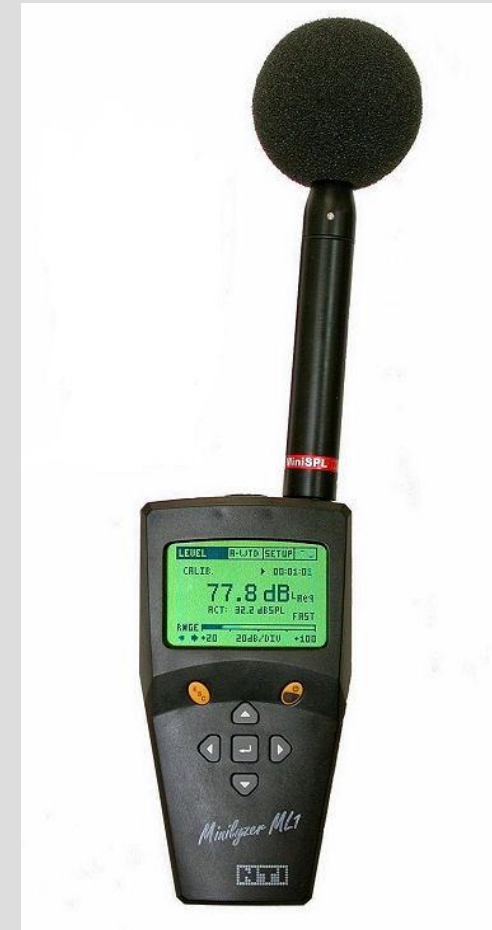
Das Messgerät:

Schallpegelmessgerät der Klasse 1

- Acoustilyzer 1 der Fa. nt-instruments
- MC 230 ¼" Mikrofon der Güteklasse 1

Schallquelle:

- Konventionelle Musikanlage
- Rosa Rauschen vom Messgerätehersteller

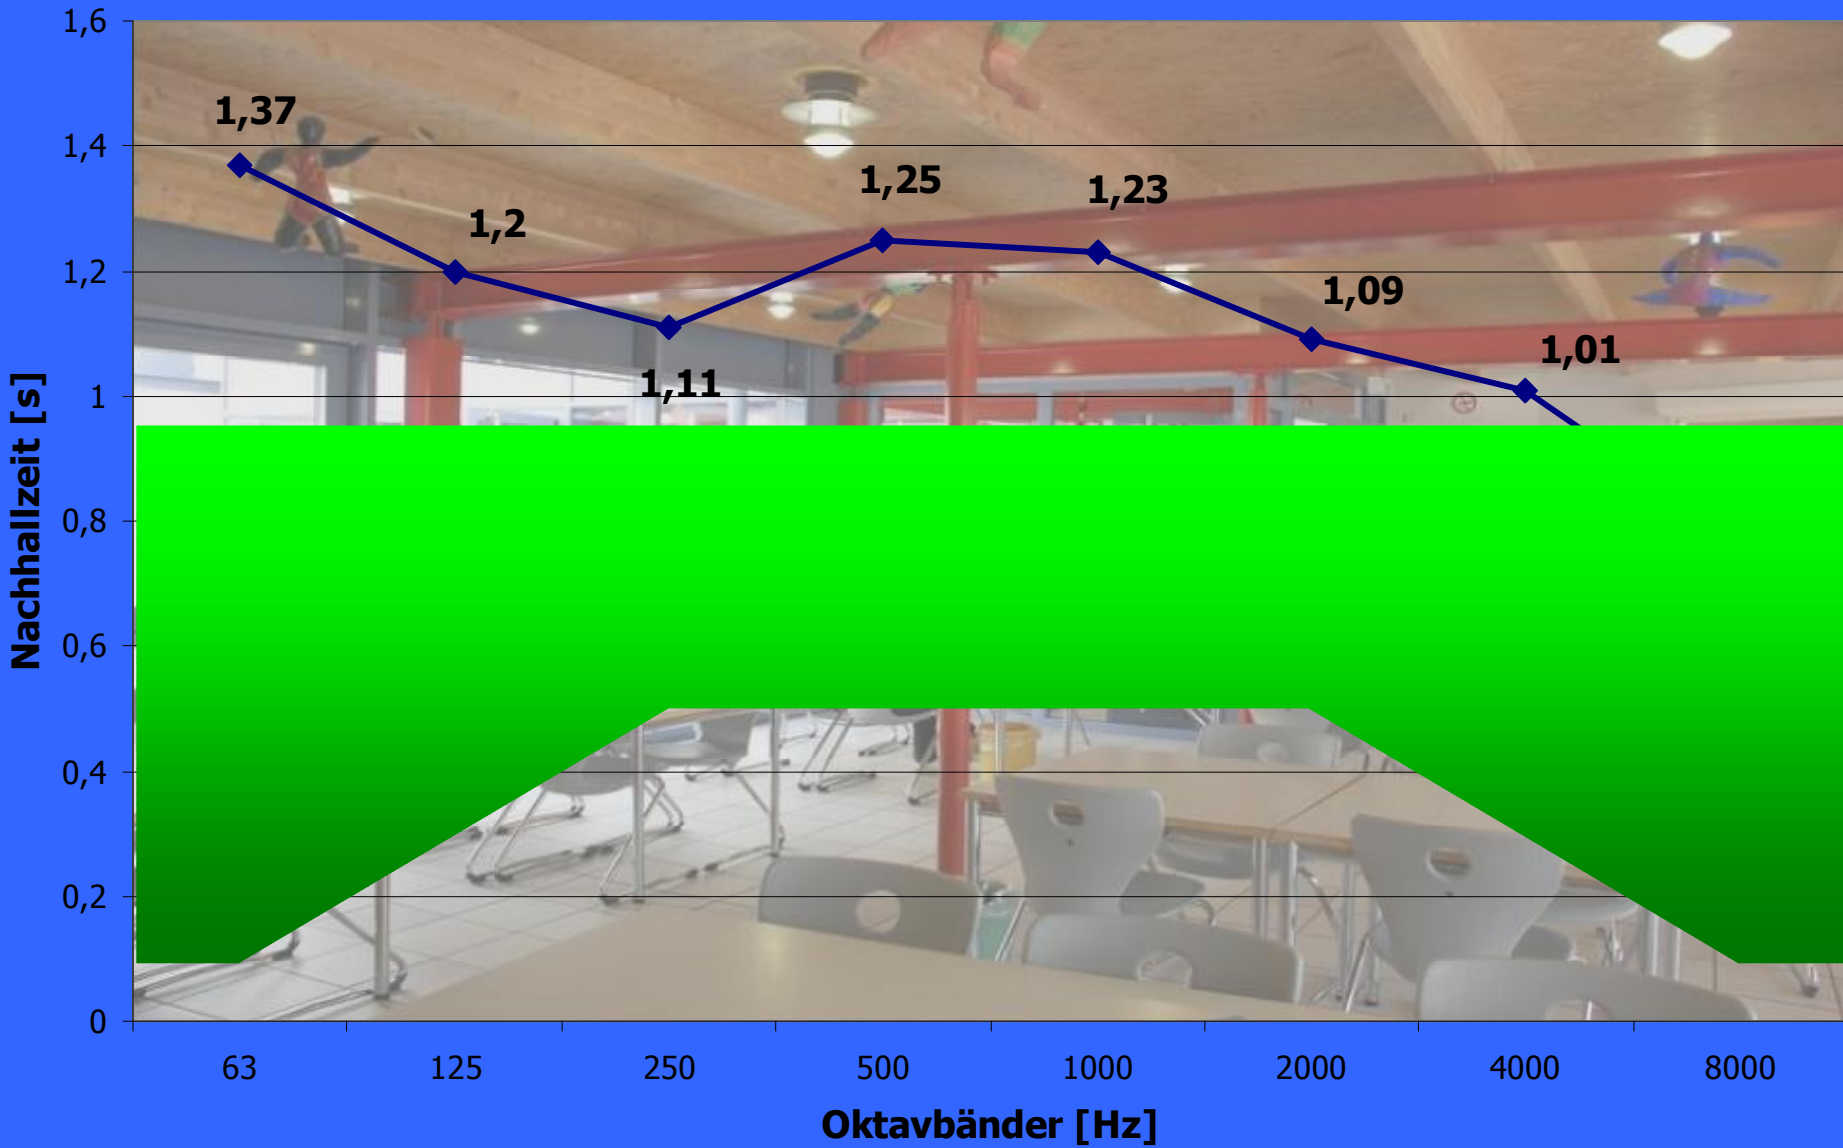
# Bistro Gymnasium

#### Bistro an einem Gymnasium

- Neuer Flachbau zwischen Sporthalle und Nebengebäude eingepasst
- Unregelmäßige Grundfläche von 90 m<sup>2</sup>
- Gesamtvolumen 256 m<sup>3</sup>
- Wände zu 85 % raumhoch verglast als Sichtmauerwerk aus Kalksandstein mit Innenputz
- Eine kleine Wandscheibe besteht Stahlbeton, eine andere aus Mauerwerk
- Decke Holzbalkenkonstruktion mit sichtbaren OSB-Platten
- Boden gefliest (30 X 30)

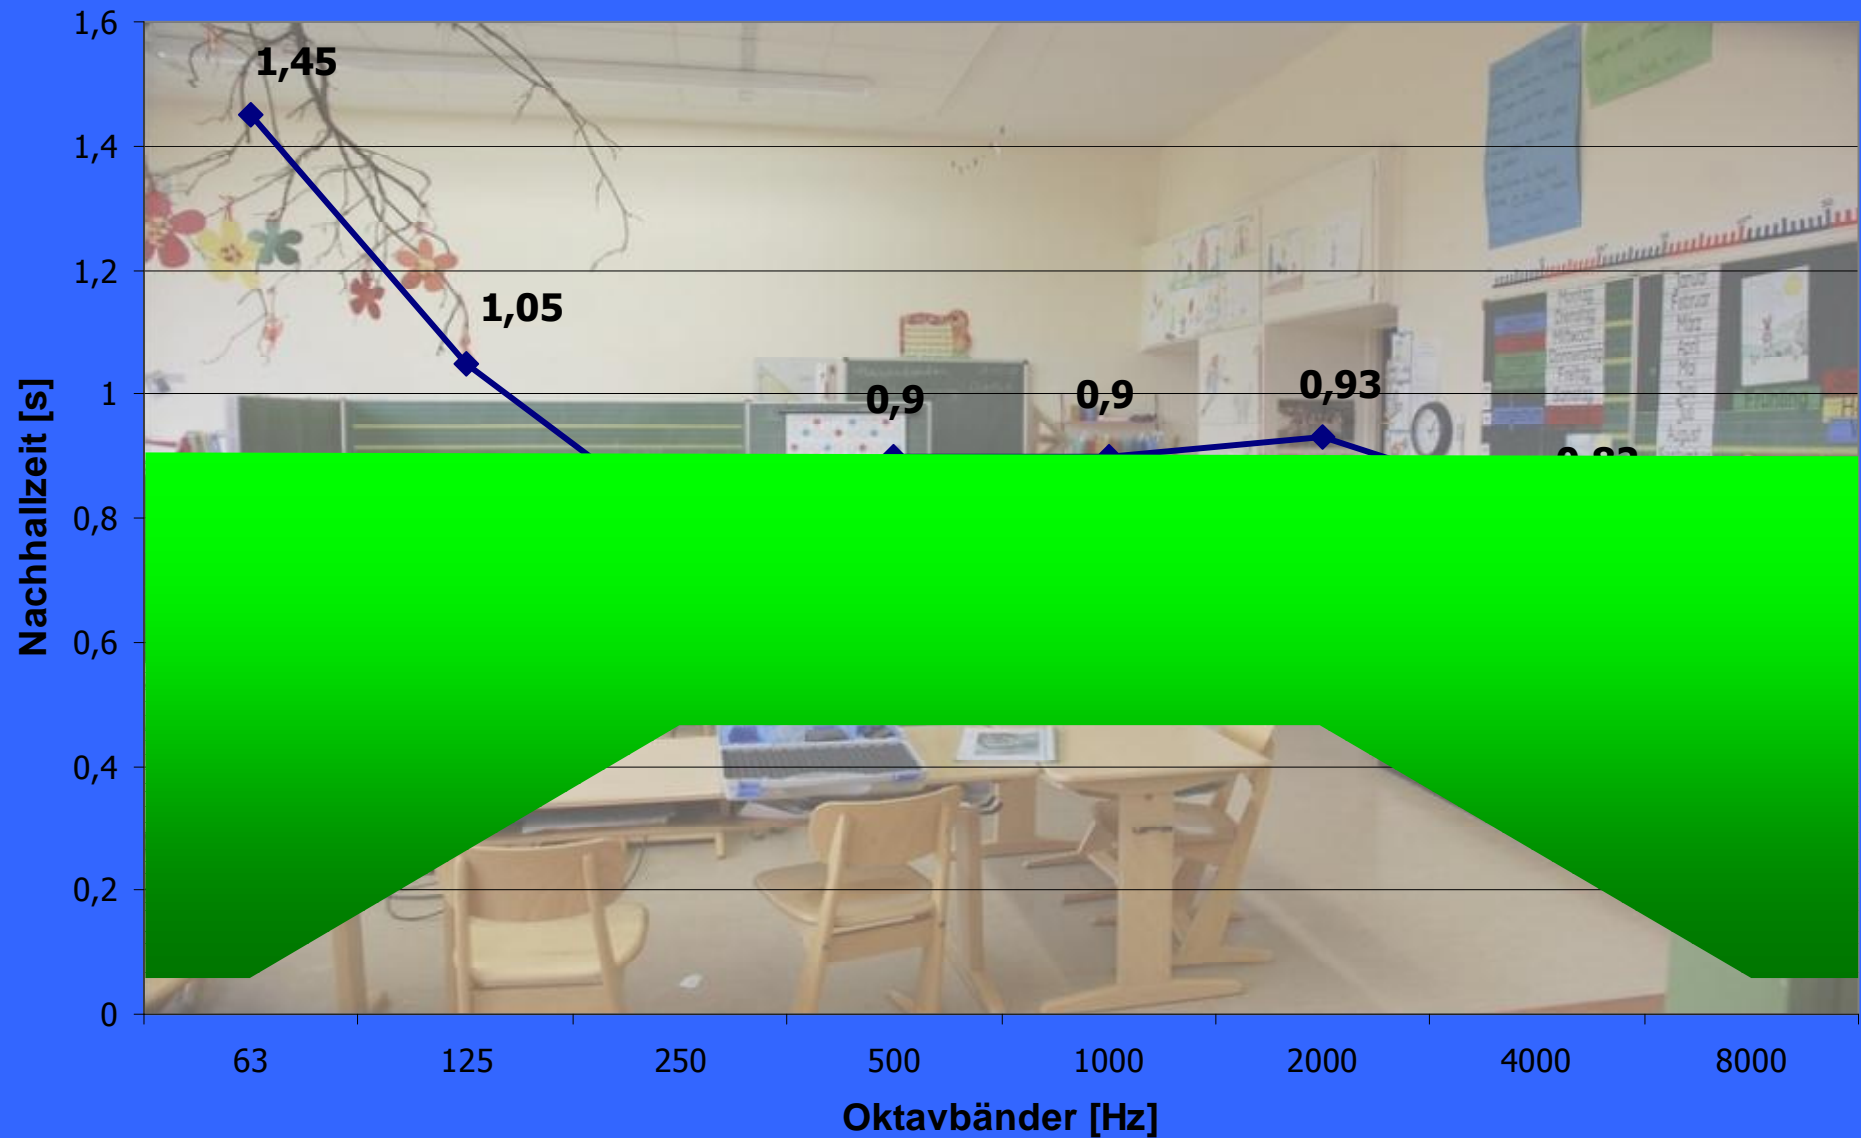
# Unterrichtsraum

#### Unterrichtsraum 006 EG Sprachheilschule

- Gebäude aus den frühen 60er Jahren
- Grundfläche 6,30 m X 9,10 m = 57,3 m<sup>2</sup>
- Raumhöhe 3,30 m
- Gesamtvolumen 189 m<sup>3</sup>
- Stirn-, Rück- und Seitenwand aus Mauerwerk mit Innenputz
- Außenwand Fensterreihe mit Brüstungsmauerwerk
- Decke hat eine Verkleidung mit absorbierenden Rechteckplatten
- Boden aus PVC-Belag

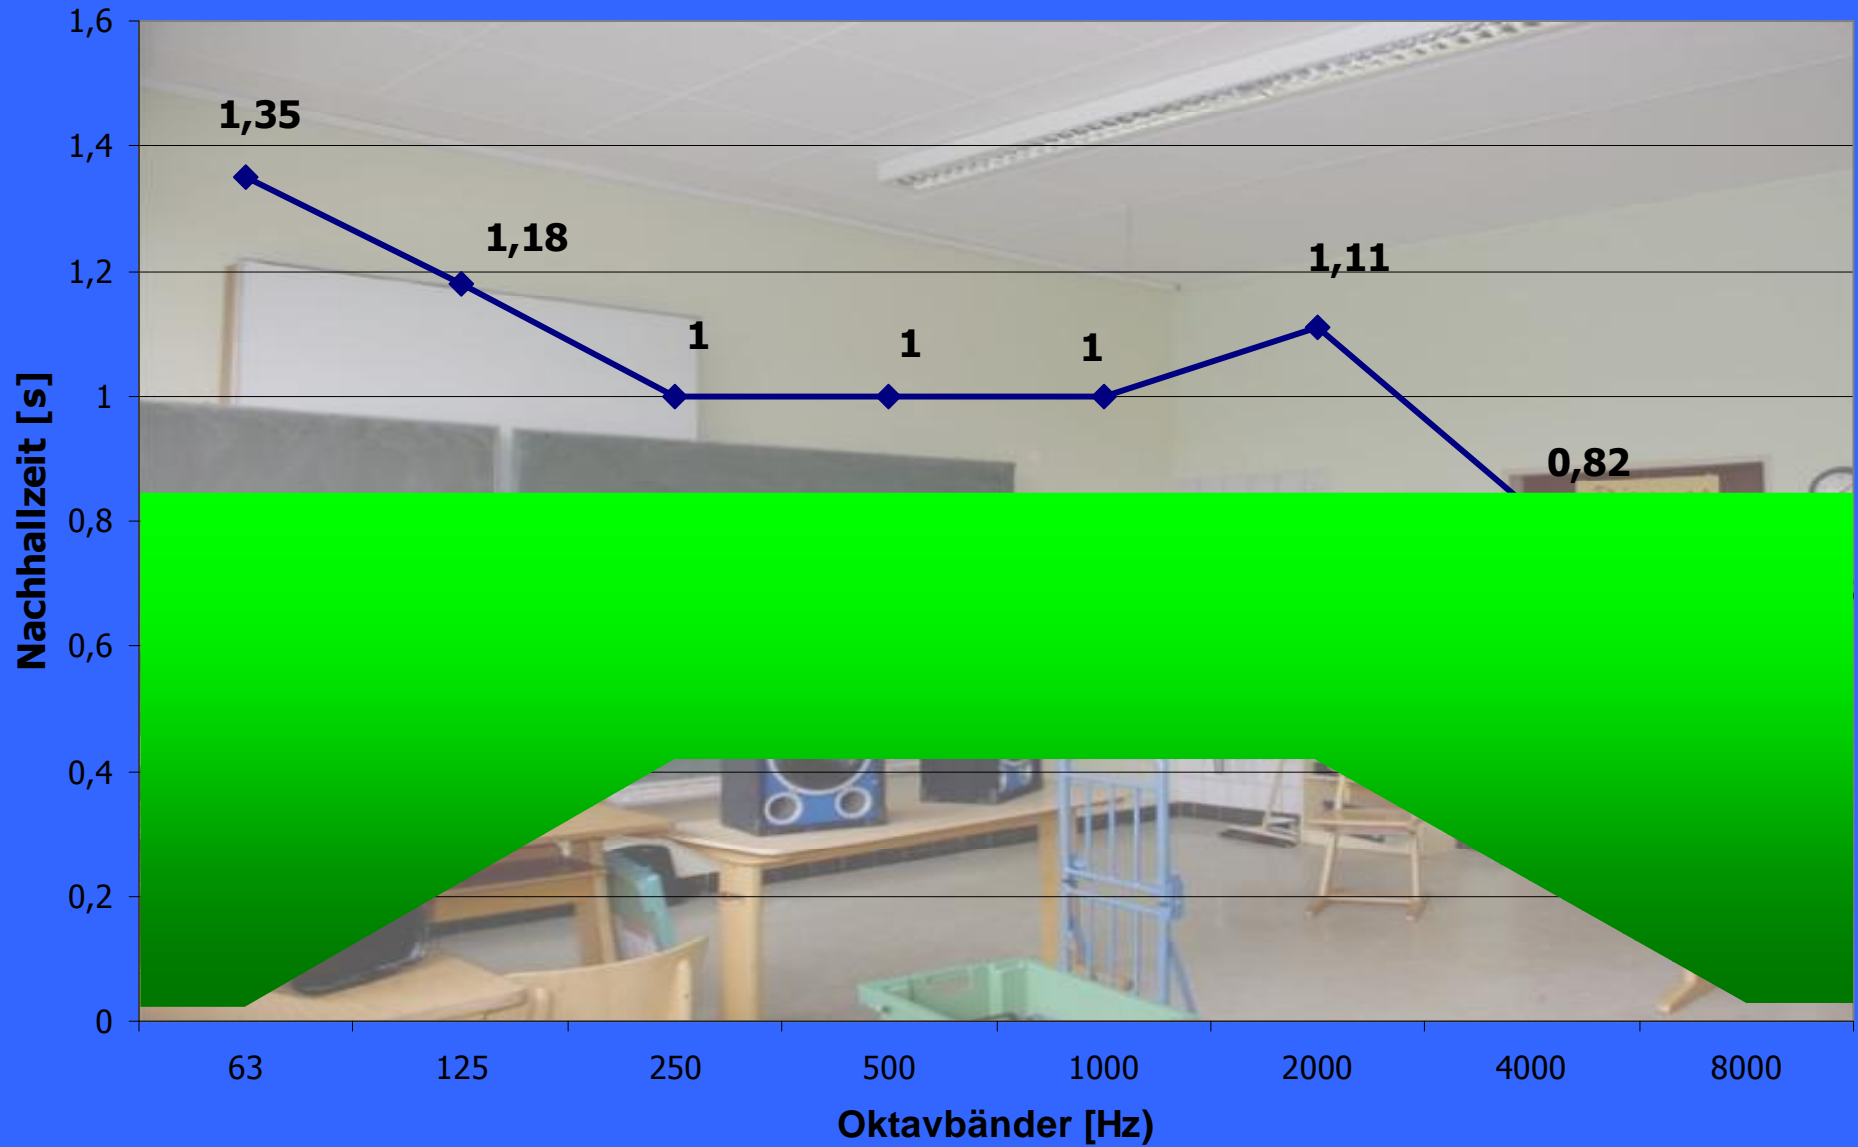
# Unterrichtsraum

#### Unterrichtsraum 106 OG Sprachheilschule

- Gebäude aus den frühen 60er Jahren
- Grundfläche 6,30 m X 6,30 m = 39,7 m<sup>2</sup>
- Raumhöhe 3,30 m
- Gesamtvolumen 131 m<sup>3</sup>
- Stirn-, Rück- und Seitenwand aus Mauerwerk mit Innenputz
- Außenwand Fensterreihe mit Brüstungsmauerwerk
- Decke hat eine Verkleidung mit absorbierenden Rechteckplatten
- Boden aus PVC-Belag
