DENKMALPFLEGE IM SAARLAND
JAHRESBERICHT 2014

DENKMALPFLEGE IM SAARLAND

JAHRESBERICHT 2014

Herausgegeben vom Landesdenkmalamt
im Ministerium für Bildung und Kultur, Saarbrücken

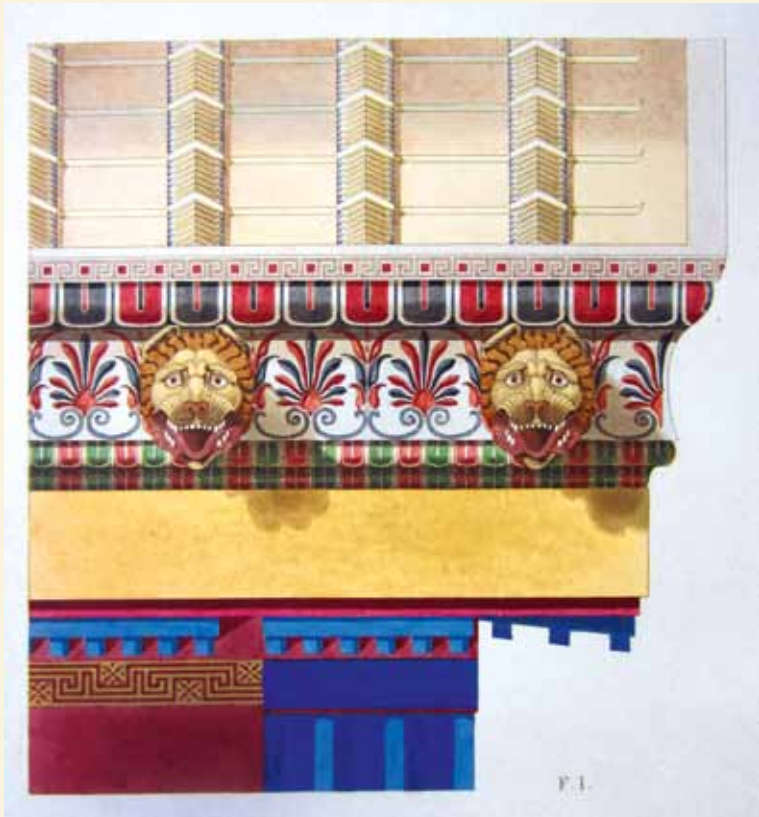
J. I. Hittorff & L. Zanth: Rekonstruierte Farbfassung eines Traufgesimses.
 In: J. I. Hittorff & L. Zanth: Recueil des monuments. Segeste et de Selinonte,
 Paris 1870 Planche 45

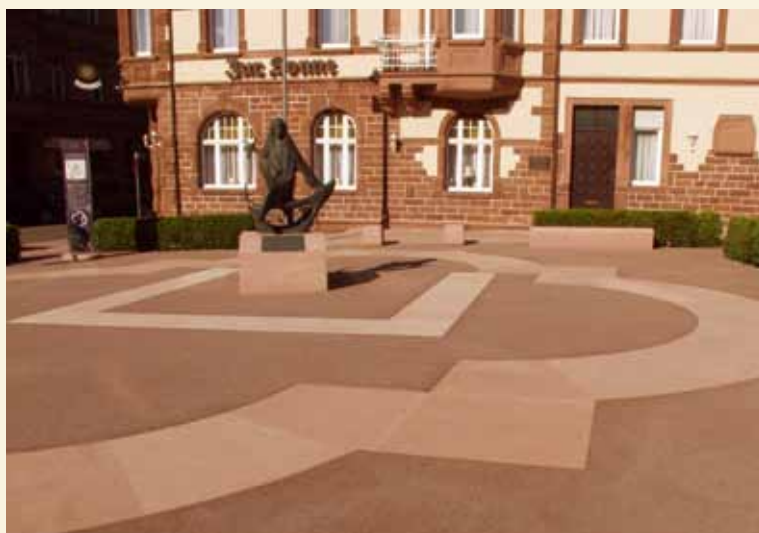
2 Merzig, Kirchplatz. Der Grabungsbefund eines 2013 ausgegrabenen romanischen Sakralbaus ist unter dem modernen Pflaster konserviert und wird durch große Sandsteinplatten visualisiert, Foto: 2014

Der neu gestaltete Kirchplatz in Merzig wurde im Sommer 2014 eingeweiht. Der bei den Bauarbeiten entdeckte Grundriss eines mittelalterlichen Sakralbaues (wohl die ehemalige Pfarrkirche St. Walburga; s. Jahresbericht 2013, 14-20) ist im Pflaster durch große Sandsteinplatten markiert und aus der Fläche des umgebenden Parkplatzes ausgespart.

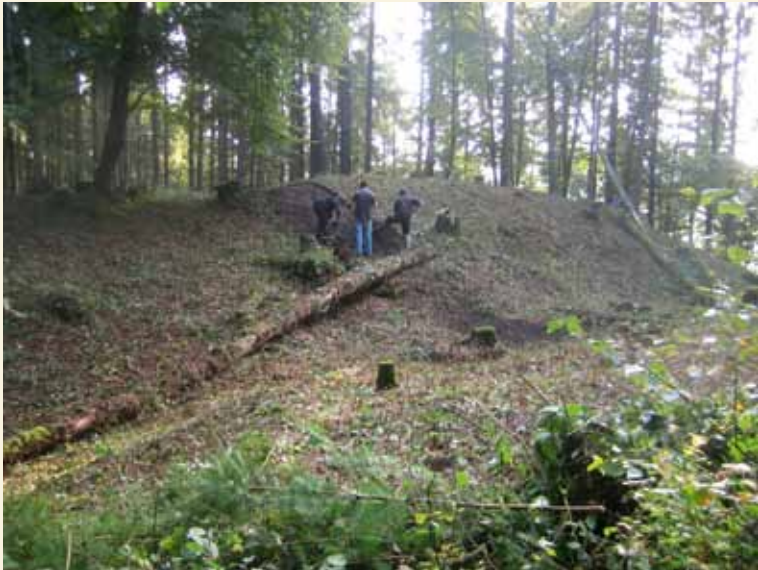
1 Rehlingen-Siersburg, Königsberg. Blick von NW auf die Feldseite des östlichen Abschnittswalls bei Grabungsbeginn 2014, Foto: 2014

Der Wall barg die gut erhaltenen Reste einer Trockenmauer, die aus großen Bruch-Sandsteinen aufgesetzt war. Wieder konnten, wie schon in den vorherigen Kampagnen, keine Hinweise auf Holzeinbauten festgestellt werden. Auch die in bis zu 5 Lagen von großen Steinen erhaltene Mauerfront, die auf eine Länge von 3,40 m freigelegt wurde, wies keine Indizien für eine Holzversteifung auf. Damit ist es inzwischen fast gewiss, dass die Festungsmauer auf dem Königsberg eine reine Trockenmauer war. Hinter der 1,80 m breiten und noch bis zu 1,40 m hohen Mauer, deren Rückfront

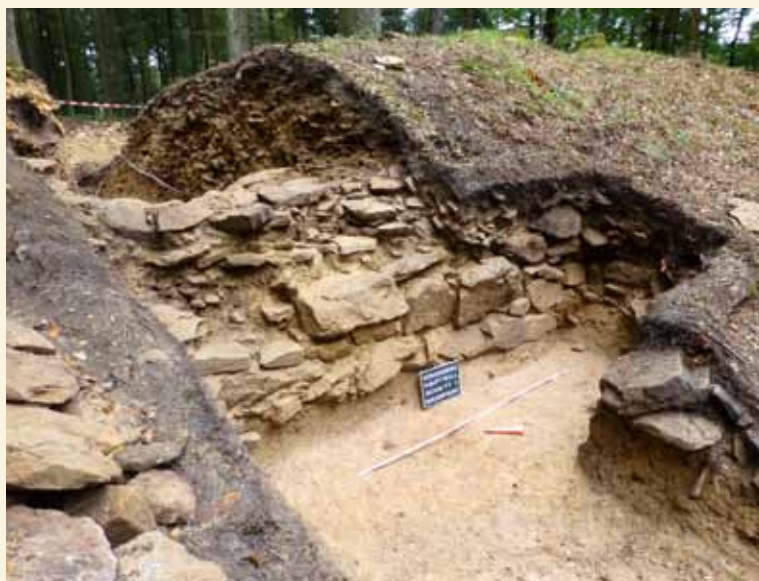
3 Rehlingen-Siersburg, Königsberg. Die feldseitige Mauerfront in Schnitt 5 von NW, Foto: 2014

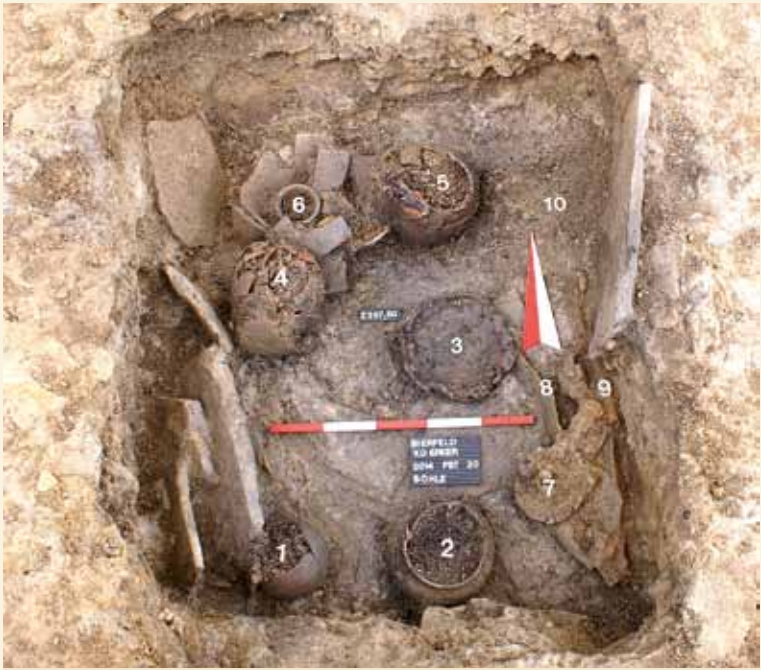
2 Bierfeld, Männergrab Fst. 20, Sohlenbefund, Foto: Universität Münster, 2014

Mit dem Männergrab Fst. 20 (Abb. 2) wurde ein mit umfangreichem Beigabensenemble ausgestattetes Brandgrab eines Angehörigen der keltischen Oberschicht entdeckt. Neben einer Vollausstattung an Waffen (Schwert mit Bronzescheide, geflammte Lanzen spitze, Tüllenbeil und zwei Schildbuckeln) springt außer einem umfangreichen Geschirrsatz vor allem auch ein bislang für das Saarland singulärer Fund, eine Art Tondüse nämlich, ins Auge. Wir deuten dieses Artefakt vorläufig als konstruktives Verbindungselement zwischen Brennofen und Blasebalg. Nach eingehender Analyse wird sich erweisen müssen, ob wir mit diesem Stück den ersten dinglichen Hinweis für Erzverhüttung spätkeltischer Zeitstellung im Hochwald ergraben haben.

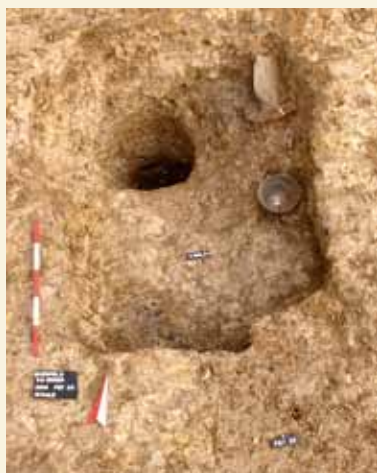
3 Bierfeld, Grab Fst. 25. Weitgehend ausgeräumtes Grab von 1906 mit Standplatz der ursprünglich dort aufrecht stehenden Amphore, Foto: Terrex, 2014.

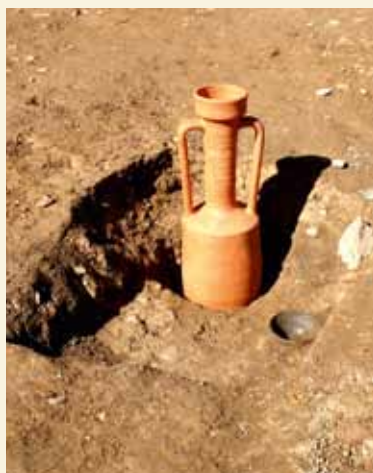
4 Bierfeld, Grab Fst. 25 mit aufgestellter Amphore (Replik aus dem Heimatmuseum Sitzersath; freundliche Ausleihe durch Ortsvorsteherin Liselene Scherer und den ehemaligen Ortsvorsteher Alfred Schmitt), Foto: Terrex, 2014.

diesem Befund zugewiesen werden. Da von diesem Gefäß eine Replik im Heimatmuseum Sitzersath existiert, konnten wir nämlich feststellen, dass es genau in das Loch hineinpasst (Abb. 4). Uns ist es demnach gelungen, Grab I von 1906 wiederzuentdecken, dessen Teilinventar samt Amphore u.a. bereits von G. Mahr 1967 publiziert wurde. Als weitere Besonderheit ist darauf hinzuweisen, dass wir beim Schlämmen von verkohlten Pflanzenresten aus diesem Grab eine Potinmünze der Treverer vom Typ Scheers 200 (Zeitstellung Latène D2a) entdeckt haben.

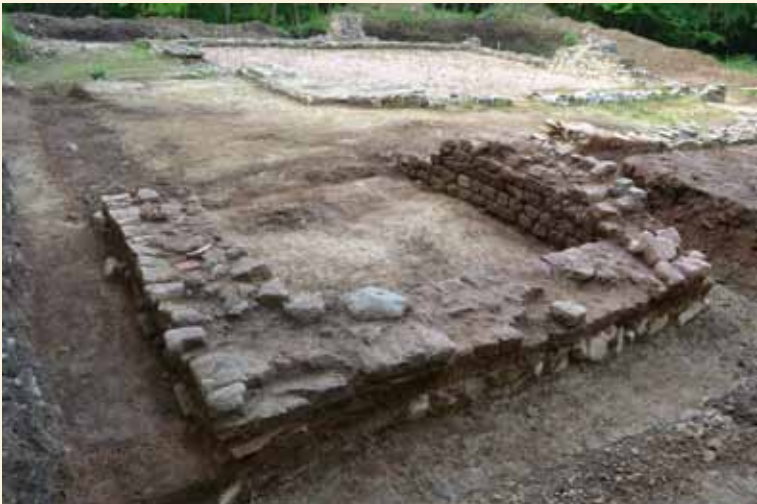
1 Tholey, Wareswald, Tempel, Annex. Kleiner Anbau vom Anfang des 4. Jh. n. Chr. an die Nordwest-Ecke des Umgangs, Foto: Römischer Vicus Wareswald, 2014

Auch die Grabungskampagne 2014 im Wareswald konzentrierte sich auf den gallorömischen Umgangstempel. Der bereits 2013 aufgefundene Annex, an die Nordwest-Ecke des Umgangs angebaut, wurde vollständig ausgegraben (Abb. 1). Hier fand sich im Mörtel der Mauer eine Münze des Marc Aurel, die einen *terminus post quem* für die Errichtung des Anbaues gibt. Weiterhin lag in der Verfüllung des kleinen Raumes eine prägefrische Münze Constantins d. Gr., geprägt zwischen 310 und 313 n. Chr. (Abb. 2). Vermutlich wurde der Anbau anfangs des 4. Jh. n. Chr. errichtet, zu einer Zeit, in der man das Gebäude renovierte, wie ein massiver Boden aus Kieselestrich zeigt, der zur gleichen Zeit eingebaut wurde.

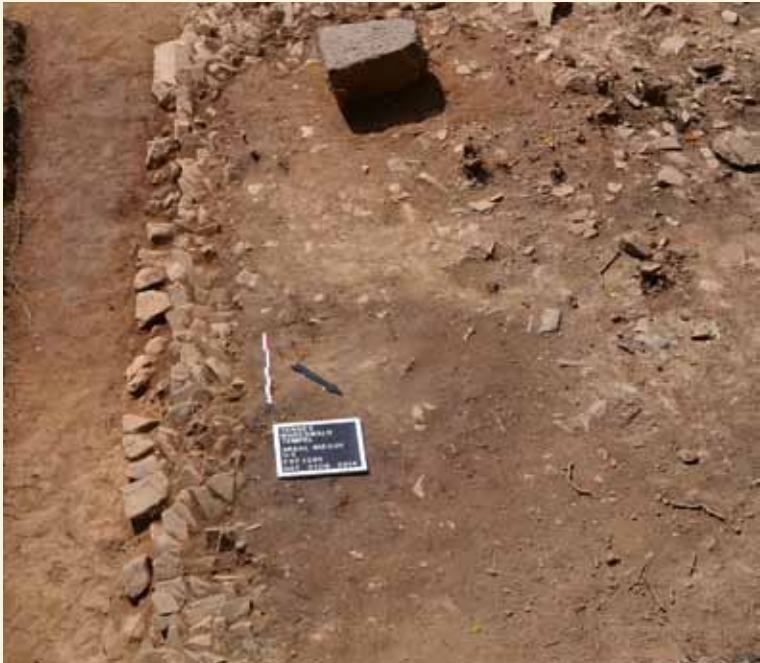
3 Tholey, Wareswald, Tempel. Ein sorgfältig behauener Sandstein lag auf der Oberfläche der Pflasterung, Foto: Römischer Vicus Wareswald, 2014

An die nordöstliche Mauer anschließend verläuft eine ca. 5,50 m breite Pflasterung, auf der ein trapezoid zugehauener Sandstein liegt (Abb. 3). Die Oberfläche des Steins ist sehr sorgfältig geglättet. Hier ist der Platz des Altars anzunehmen und an dieser Stelle dann auch der Eingang zum Heiligtum. Dementsprechend ist der Standort der Kultstatue auf die gegenüberliegende Seite der Cella zu setzen, wo schon im Jahr 2003 eine quadratische Einlassleere im spätantiken Fußboden erkannt worden war.

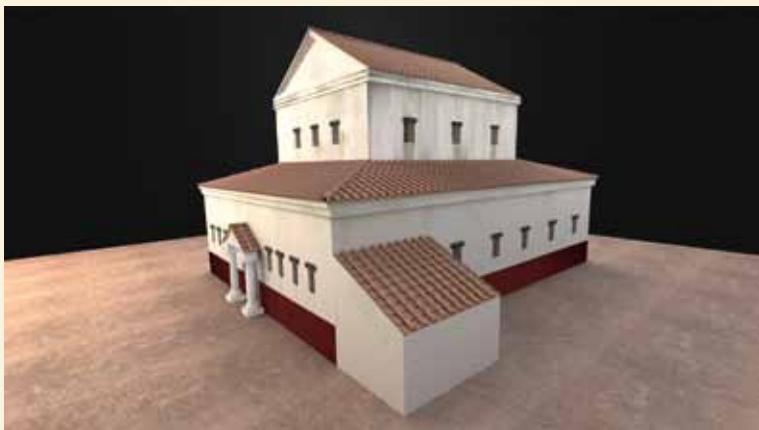
6 Tholey, Wareswald, Tempel. Die Erkenntnisse der Ausgrabungen flossen in eine 3D-Visualisierung ein. Sie wurde in Zusammenarbeit mit der Hochschule der Bildenden Künste erstellt, Visualisierung: Pascal Klein, 2014

Die Grabungsergebnisse zeigen einen erfreulichen Zuwachs der Erkenntnisse zu Aussehen und Struktur des Mars-Tempels im Wareswald. Auf Basis der Grabungen hat die Terrex gGmbH in Zusammenarbeit mit dem Landesdenkmalamt des Saarlandes und der Hochschule der Bildenden Künste ein Projekt umgesetzt, das eine virtuelle 3-D-Visualisierung des Tempels ermöglicht (Abb. 6). Diese Arbeiten werden auch die Grundlage für eine Visualisierung vor Ort sein, analog zum bereits bestehenden Modell am Pfeilergrabmal. (He)

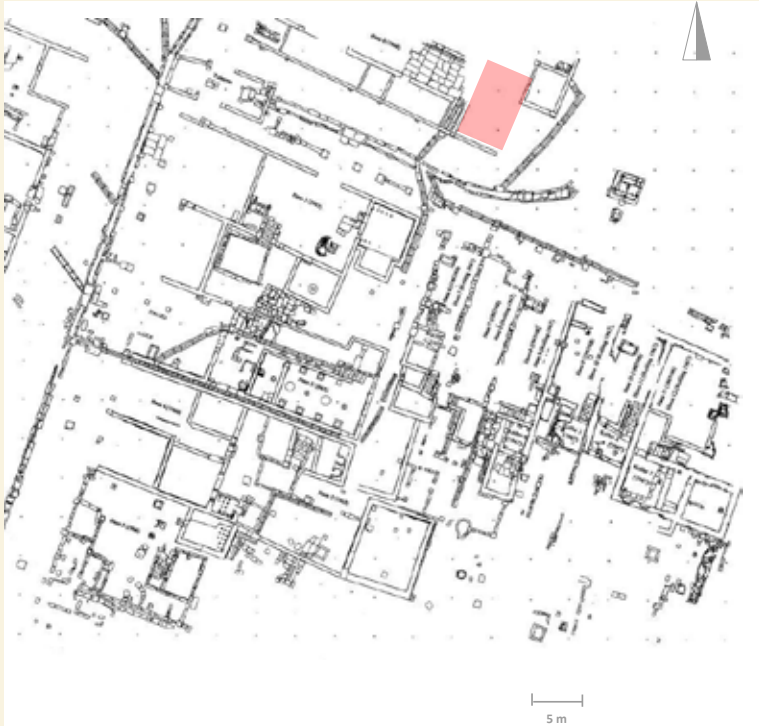
1 Schwarzenacker, Haus 14. Lage der Grabungsfläche im Grabungsgelände,
Zeichnung: Römermuseum Schwarzenacker, 2014

Nach Abschluss der archäologischen Untersuchung im Bereich von Haus 5 im September 2013 konzentrierten sich die Freilegungsarbeiten unter der Leitung von Thomas Kreckel auf das östliche Areal von Haus 14 (Abb. 1 und 2).

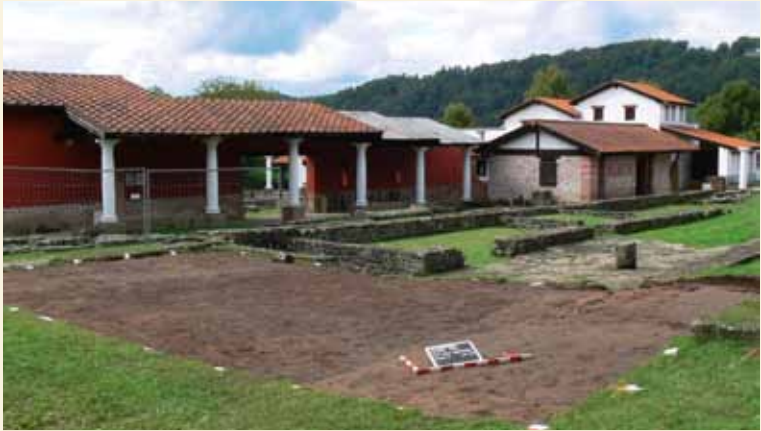
2 Schwarzenacker, Haus 14. Die Grabungsfläche in der Ansicht von Nordosten, Foto: Römermuseum Schwarzenacker, 2013

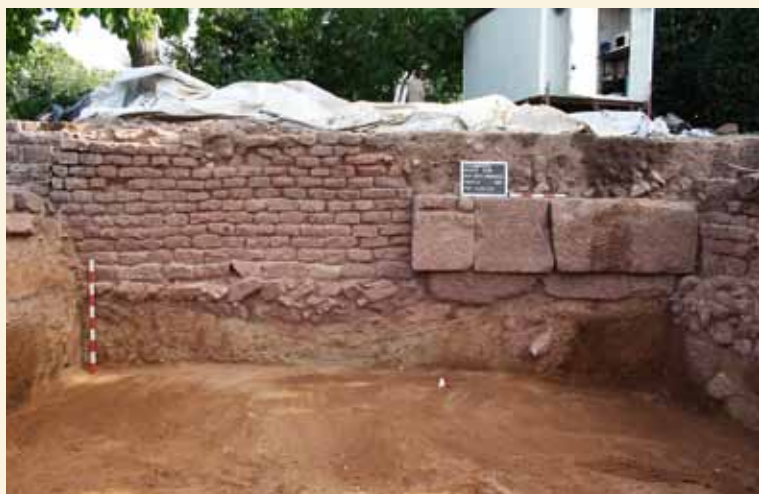
4 Schwarzenacker, Haus 14. Nordmauer mit den Stufen der Kellertreppe in der Ansicht von Süden, Foto: Römermuseum Schwarzenacker, 2014

Die Befunde belegen eine rege Bautätigkeit, die in einer ersten Bauphase zunächst die Verlängerung der an die Straße angrenzenden Fassade und somit die Einbindung des Gebäudes in der östlichen Nachbarschaft der *Mansio* vorsah. Auch einen von Süden zu betretenden Keller möchte man vermuten, wenn man die großen Steine in der Nordmauer als Teile der Kellertreppe interpretiert (Abb. 4 und 6a). Aller Wahrscheinlichkeit nach war dieser Fassade eine Portikus vorgelagert.

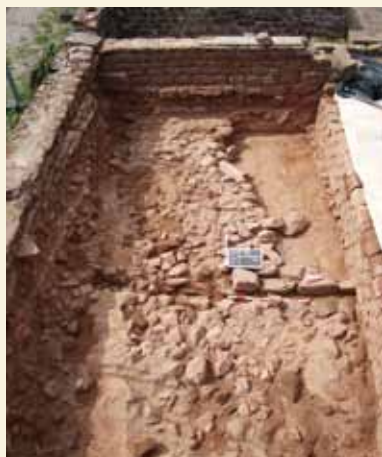
5 Schwarzenacker, Haus 14. Planierschicht zwischen der ehemaligen und der neuen Gebäudefront in der Ansicht von Osten, Foto: Römermuseum Schwarzenacker, 2014

In einer zweiten Bauphase erfolgte eine Erweiterung des Gebäudes nach Süden (Abb. 5). Die ehemalige Südfassade wurde bis auf den Fundamentbereich geschleift und eine Planierschicht in dem Raum zwischen der ehemaligen und der neuen Gebäudefront eingebracht (Abb. 6b). Zusätzlich wurden Trennmauern eingezogen, die die Fassade der ersten Bauphase überlagerten. Ein Kanal westlich der Grabungsfläche kreuzte abgewinkelt die Straße. Unklar ist, ob er während der zweiten oder der dritten Bauphase angelegt wurde. Die in Bauphase 2 errichteten Trennmauern mussten den nachfolgenden Umgestaltungen der dritten Bauphase teilweise weichen.

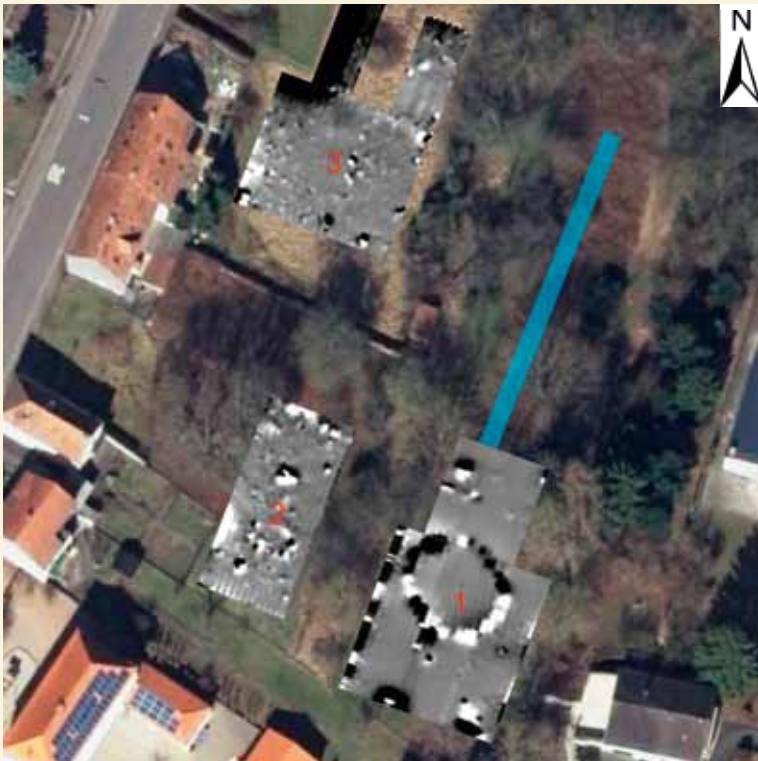
1 Blickweiler. Übersicht der 2014 geophysikalisch untersuchten Flächen,
Bild: A. Braun/D. Rieth, 2014

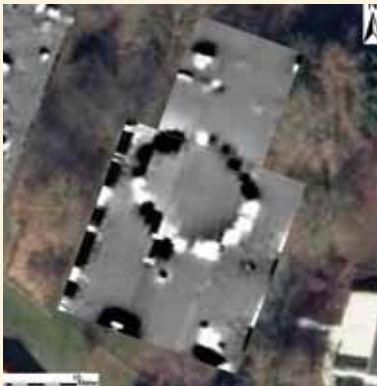
2 Blickweiler. Etwa 15 m x 12 m große, ovale Struktur, die nach Ausweis der Sondagen im Zusammenhang mit einer Betriebseinrichtung der Töpferei steht. Der Befund soll im Rahmen einer Ausgrabung näher untersucht werden, Bild: A. Braun/D. Rieth, 2014

Struktur um eine Betriebseinrichtung, die im Zusammenhang mit einem Töpferofen stehen dürfte. Diese Interpretation beruht nicht zuletzt auf den Beobachtungen der Grundstückseigentümerin, die an dieser Stelle nach eigenen Angaben vor Jahrzehnten Ofenreste sowie verzierte und unverzierte Terra Sigillata gefunden hatte. In die gleiche Richtung weisen die Ergebnisse kleinerer Sondagegrabungen.

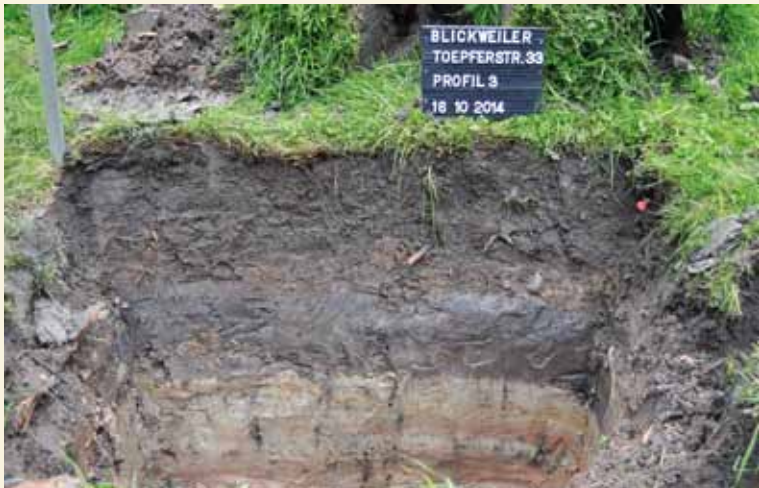
3 Blickweiler, Sondage 3. Die Aufnahme zeigt das örtliche Bodenprofil mit Tonvorkommen, Foto: P. Haupt, 2014

Die neuen Sondagen, insgesamt vier, von denen drei in einem bewirtschafteten Privatgarten angelegt wurden, ergaben römische Baubefunde, einen Laufhorizont mit darüber liegenden Brennhilfen

sowie das den Töpfereien wohl als Grundlage dienende Tonvorkommen. Das Fundmaterial aus dem Ofenbereich deutet schon jetzt eine Verlängerung des Produktionszeitraums wenigstens bis Ende des 2. Jhs. n. Chr. an, während man bislang nur von der ersten Hälfte des 2. Jhs. ausging. Vielleicht noch spannender ist aber die nach Kartierung der altbekannten und der neuen Fundstellen festzustellende Ausdehnung der römischen Besiedlung. Sie erstreckte sich über etwa 350 m entlang einer auf dem Hochufer verlaufenden Straße (die noch des Nachweises bedarf).

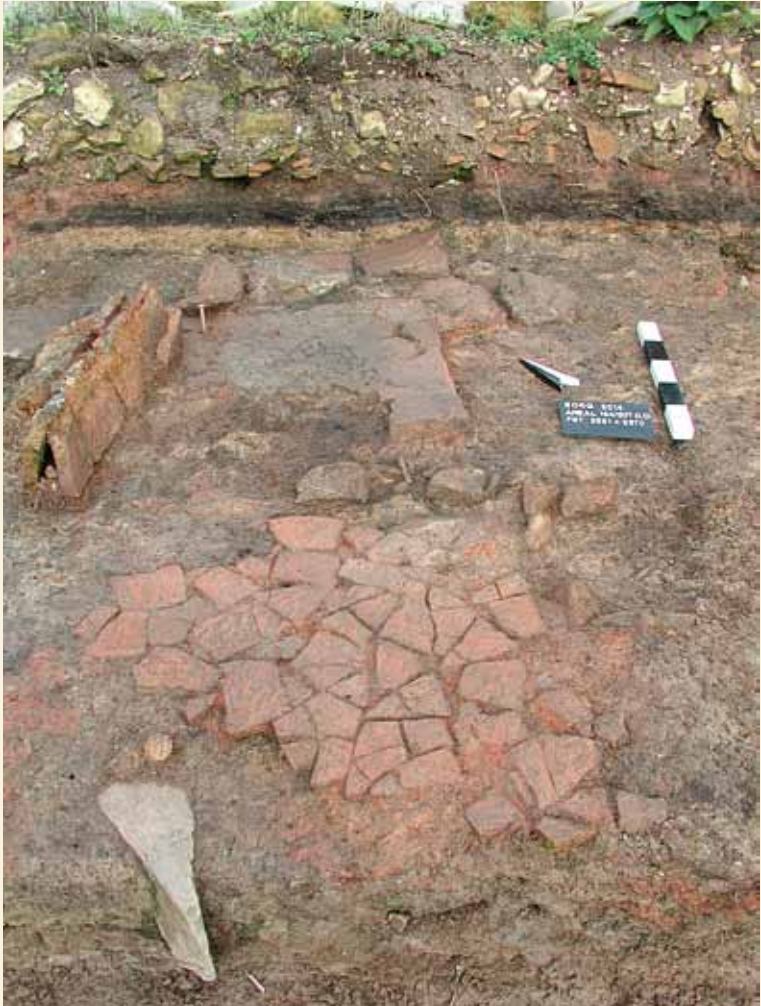
1 Borg, Nebengebäude R2. Vorne Herd 3, hinten Herd 4, links stehengelassene Begrenzung von Herd 2, Foto: Archäologiepark Römische Villa Borg, 2014

2014 ist es nun gelungen, auch den (bisher) ältesten Herd 3 im Planum freizulegen (auf dem Foto im Vordergrund). Seine Oberfläche wurde aus gebrochenen Ziegelplatten mosaikartig gelegt. Unter den Platten war der Lehm von der Hitze kräftig rot verziegelt. Der Herd war ursprünglich 1,20 m x mindestens 0,80 m groß. Außerdem wurde ein 4. Herd entdeckt (links neben dem Nordpfeil). Es handelt sich um eine einzelne große, quadratische Tonplatte von 60 cm Kantenlänge. Heute ist sie in viele kleine Stücke zersprungen, und die südwestliche Ecke fehlt ganz.

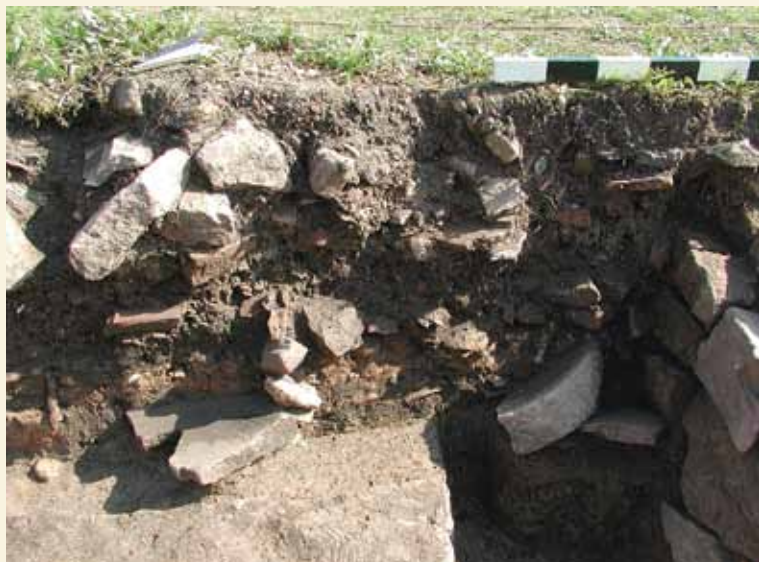
2 Borg, Nebengebäude R2. Mühlsteinfragmente außerhalb des Gebäudes,
Foto: Archäologiepark Römische Villa Borg, 2014

Auch nördlich außerhalb des Nebengebäudes 2 wurde die Grabung fortgesetzt. Die Außenmauer wurde bis an ihren Fuß freigelegt. Außerdem konnte der schon 2012 entdeckte Abwasserkanal in 4 m Entfernung zur Außenmauer weiter nach Osten verfolgt werden (Jahresbericht 2012, 26). Besonders auffallend war in diesem Bereich *hinter dem Haus* eine große Menge an Bruchstücken verschiedener Handmühlen. Sie liegen alle in der (hier) untersten römischen Schicht, die u. a. auf Grund einer Fibel (Nachbildung des Aucissa-Typs) in die 2. Hälfte des 1. Jhs. n. Chr. datiert werden kann. Zwei große Mühlsteinfragmente sind auf dem Foto erkennbar, 10 und 75 cm von der Außenmauer entfernt. Sie bestehen aus sog. Mühlsteinlava aus der Eifel. (Vo)

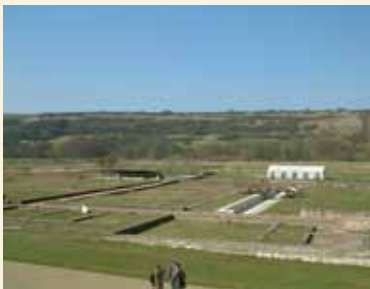
1 Reinheim. Das Hauptgebäude der römischen Villa vor dem Splittauftrag. Foto: Europäischer Kulturpark Bliesbruck-Reinheim, 2003

Das Hauptgebäude wurde bei diesem Vorhaben nicht berücksichtigt – zum einen aus Kostengründen, zum anderen, da bereits in Borg das Hauptgebäude eines Vertreters dieses längsaxialen Bautyps rekonstruiert wurde. Um die Grundmauern des herrschaftlichen, 80 m x 62 m messenden Hauptgebäudes in Reinheim trotzdem visuell prägnant in das Parkgelände einzubetten und dadurch den Grabungsbefund didaktisch besser vermitteln zu können, wurde 2012 mit Planungen begonnen, die Innenräume mit Splitt auszufüllen.

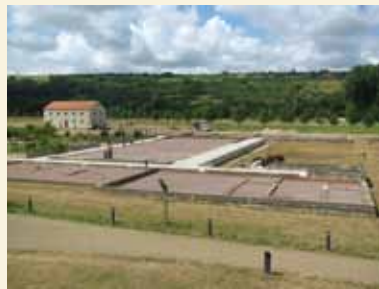
2 Reinheim. Das Hauptgebäude der römischen Villa nach dem Splittauftrag. Foto: Europäischer Kulturpark Bliesbruck-Reinheim, 2014

Dieses Vorhaben konnte im Juni 2014 umgesetzt werden. Seither präsentieren sich die Räumlichkeiten des Hauptgebäudes, die eine Fläche von immerhin 2550 m² einnehmen, mit einer 10 cm hohen Deckschicht aus graurötlichem Kies. In die Maßnahme wurden auch die Nebengebäude eingebunden - die einzige Ausnahme bildet der Bau B8, der in den kommenden Jahren rekonstruiert werden soll. Dieses Darstellungskonzept ist bei zahlreichen Ausgrabungsstätten mit Steingebäuden, an denen man sich zur Konservierung und musealen Präsentation der Baubefunde entschlossen hat, anzutreffen. An größeren römischen Villen können beispielsweise jene im luxemburgischen Echternach oder bei Löffelbach in der Steiermark genannt werden.

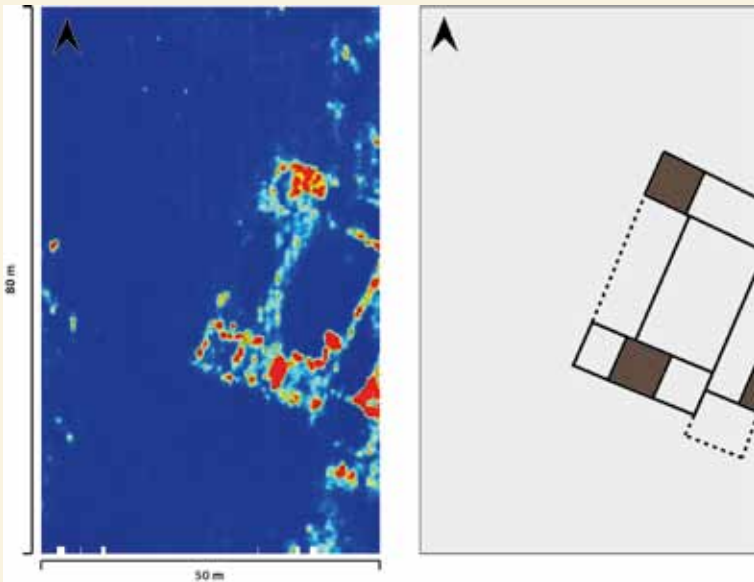
1 Wolfersheim. Im Messbild des Georadars sind deutlich die Mauerzüge einer Portikus-Risalit-Villa zu erkennen. Durchgezogene Linie: sichere Mauerstrukturen – gestrichelte Linie: unsichere Mauerstrukturen – eingefärbte Flächen: Fußböden, Plan: Johannes Gutenberg-Universität Mainz, 2014

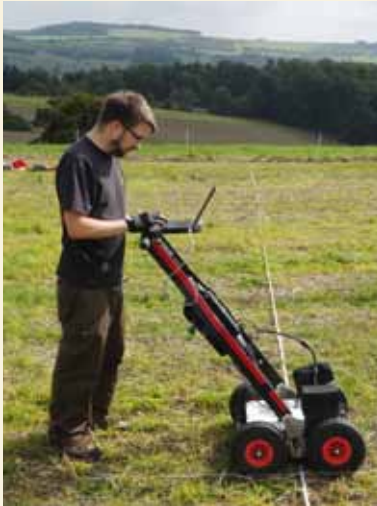
2 Wolfersheim. Im Einsatz mit dem Georadar-Messgerät,
Foto: Europäischer Kulturpark
Bliesbruck-Reinheim, 2014

Die geophysikalische Prospektion erfolgte mit einem Bodenradar, welches zur Untersuchung von Mauerstrukturen erfahrungsgemäß recht gut geeignet ist. Im Messbild sind deutlich die Mauerzüge einer Portikus-Risalit-Villa zu erkennen, deren östliche Ausdehnung jedoch aufgrund

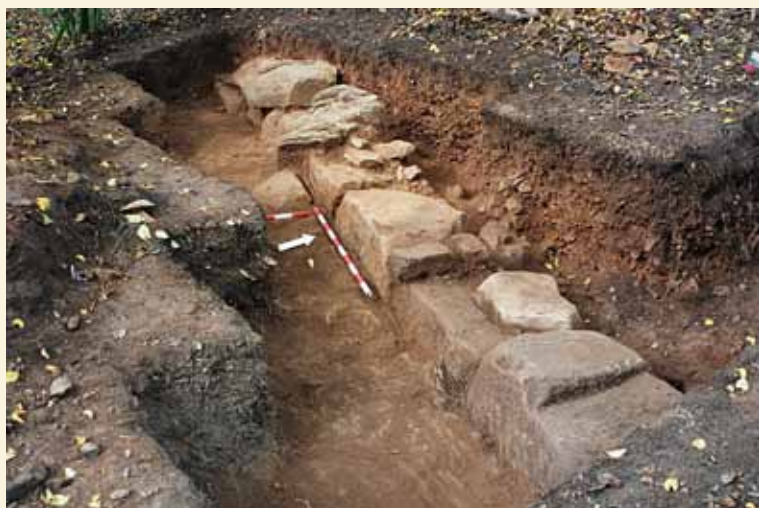
3 Schwarzenbach, Söterberg. Mauerbefund auf dem Gipfelplateau,
Foto: Johannes Gutenberg-Universität Mainz, 2014

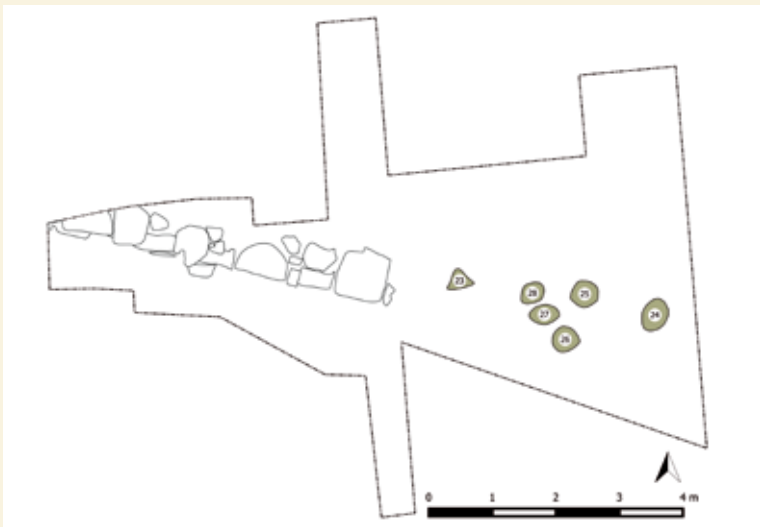
4 Schwarzenbach, Söterberg. Schematischer Plan des Mauerbefundes und der dokumentierten Pfostenlöcher, Zeichnung: Johannes Gutenberg-Universität Mainz, 2014

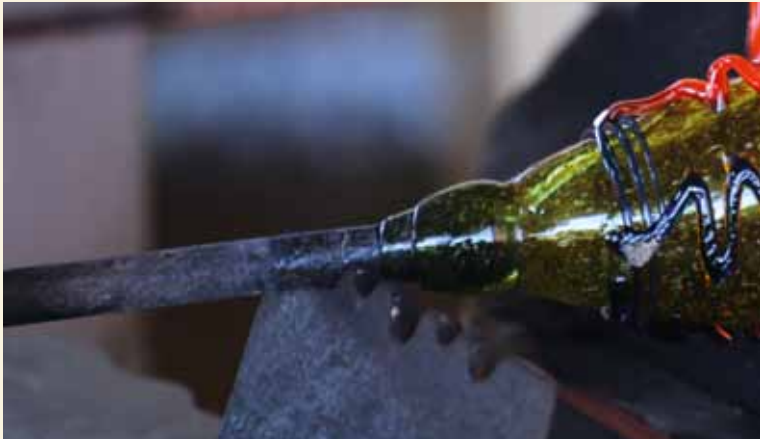
4 Glasofenprojekt in Borg. F. Arnaud versucht, den Schlangenfadenpokal aus Schwarzerden zu rekonstruieren, Foto: I. Vogt, 2014

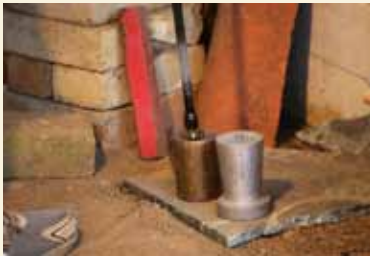
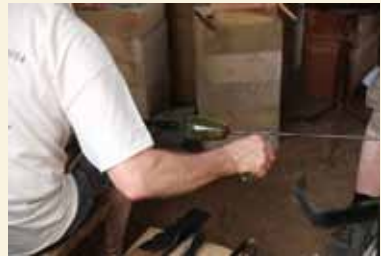
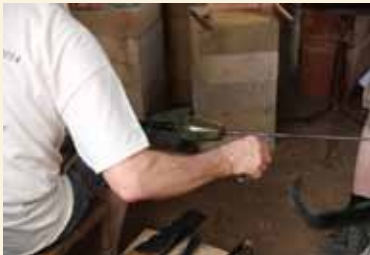
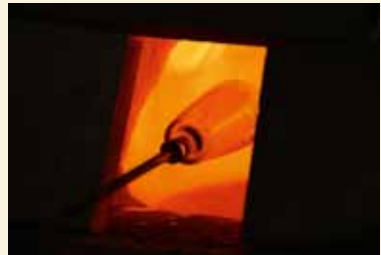
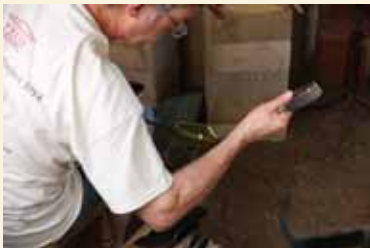
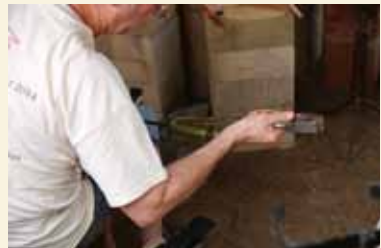
6-11 Glasofenprojekt in Borg. M. Taylor stellt einen Becher wie den aus Schwarzerden Grab FST 259 her, Fotos: I. Vogt, 2014

Beim Glasofenprojekt 2014 in der Römischen Villa Borg hat der englische Glasbläser und Archäologe Mark Taylor einen ähnlichen Becher hergestellt. So sind alle Produktionsschritte nachvollziehbar. Zuerst wird die Rohglasmasse, die mit der Glasbläserpfeife aus einem Glashafen im Inneren des Ofens entnommen wurde, in eine gerippte Form gedrückt (Abb. 6). Die Rippen des Gefäßes werden dabei später sehr viel feiner, als

es die recht grobe Form vermuten lässt. Nun wird das Glas frei aufgeblasen und dabei um seine Achse gedreht, wobei sich die Glasbläserpfeife an der zukünftigen Mündungsseite des Gefäßes befindet (Abb. 7). Der Boden entsteht durch Aufsetzen auf eine Steinplatte. Anschließend wird das Gefäß von der Glasbläserpfeife auf ein Heftisen umgesetzt, das an der Bodenseite des Bechers befestigt wird (Abb. 8). Im Gegensatz zu dem Glasbläser des Schwarzerdener Gefäßes benutzt Mark Taylor allerdings ein

im Querschnitt rundes Hefteisen. Der umgesetzte Becher wird wieder im Feuer erhitzt (Abb. 9) und die bisher noch flaschenartig schmale Mündung mit der Zange immer mehr aufgeweitet (Abb. 10-11), bis schließlich eine konische Form entsteht. Dazwischen muss das Glas immer wieder im Ofen erhitzt werden. Der Schwarzerdener Becher hat zusätzlich noch die oben beschriebene Glasfadenverzierung unter dem Rand bekommen.

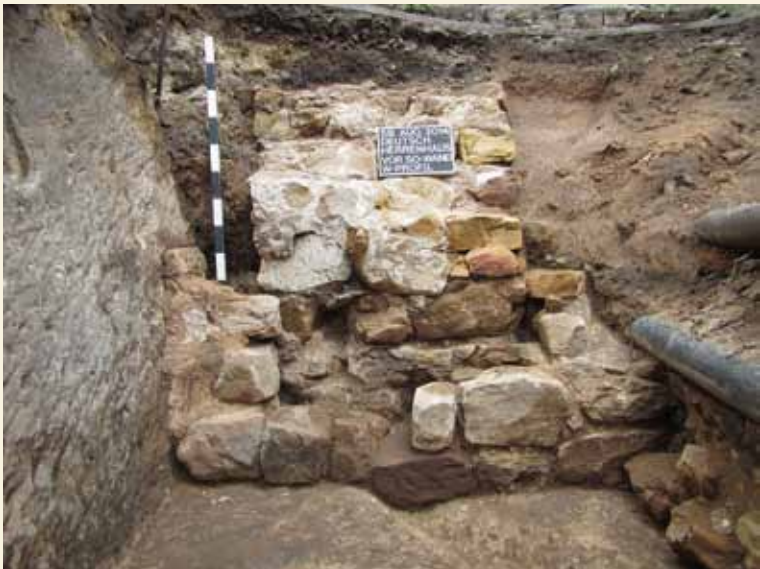
1 Saarbrücken, Kommende des Deutschen Ordens (*Deutschhaus*). Kanalgraben vor dem Ostgiebel des Hauptgebäudes. Blick von Osten Richtung Giebelwand. Die Fototafel liegt auf einem Pfeiler, der im 19. Jh. den Giebel stützte. Der Pfeiler ist in eine ältere Mauer eingetieft, die parallel zu der heutigen Giebelwand verläuft, auf einen horizontal abgearbeiteten Sandsteinfelsen fundiert und links an eine abgeschrotete Felswand gesetzt. In der Mitte versperrt sie eine in den Fels gehauene Rinne, Foto: D. Wilhelm, 2014

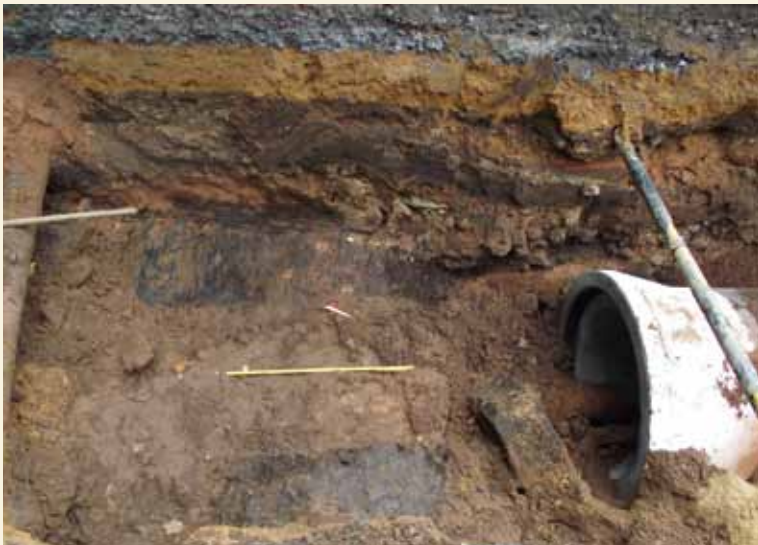
1 Wallerfangen, Hauptstraße. Deutlich sind die beiden Streifen der Verfärbung 1 auf der Sohle der Baugrube zu erkennen. Dazwischen zeichnet sich die Baugrube des alten Kanals ab, das Kanalrohr liegt tiefer. Rechts im Bild, unterhalb des gelben Rohrs (Gasleitung) wurde eine größere Menge von Keramik gefunden; die Entnahme ist an der Einbuchtung der Baugrubenwand zu erkennen. Unterhalb der Verfärbung 1 folgt ein feiner rotbrauner Sand. Länge des Zollstocks 1 Meter, Foto: K. Milkovic, 2013

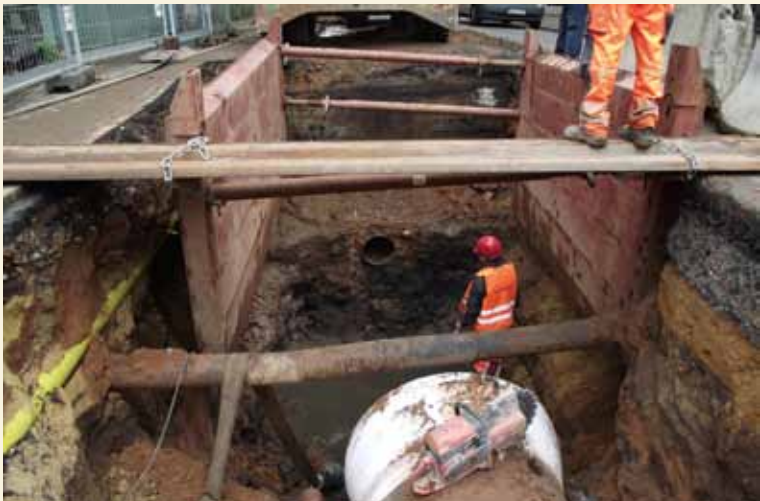
2 Wallerfangen, Hauptstraße. An der Stirnseite des Grabens zeichnet sich unten die Verfärbung 2 ab, gestört durch den alten Abwasserkanal, Foto: K. Milkovic, 2013

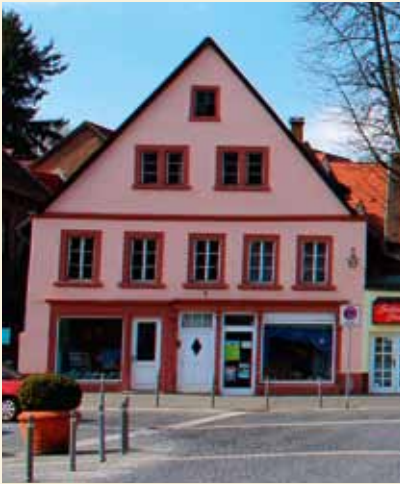
1 Schloßhof 3, Foto: 2014

Es handelt sich bei diesem Baudenkmal um ein zweigeschossiges, renaissancezeitliches Wohnhaus, das giebelständig zum Platz steht. Das fünfachsige Haus besaß ursprünglich einen Schweifgiebel mit Giebelaufsätzen, wurde aber im 19. Jahrhundert umgebaut und nach historischen Gestaltungsprinzipien verändert, so dass die Fassade heute sehr schlicht erscheint. Im oberen Giebel dreieck finden sich noch zwei zweibahnige Fenster mit einem renaissancezeitlich gestalteten Stock.

Im Innern kann man mehrere Umbauphasen beobachten. Die auffällige steinerne Wendeltreppe ist als bauzeitlich einzustufen. Eine dendrochronologische Untersuchung der Balkenlage über EG ergab ein Fälljahr um 1580. Ebenso die Binder des liegenden Dachstuhls. Wohl Mitte des 18. Jahrhunderts ist der heutige Grundriss angelegt worden, mit Mittelflurer-schließung unter überwiegender Beibehaltung der Decken und Wände.

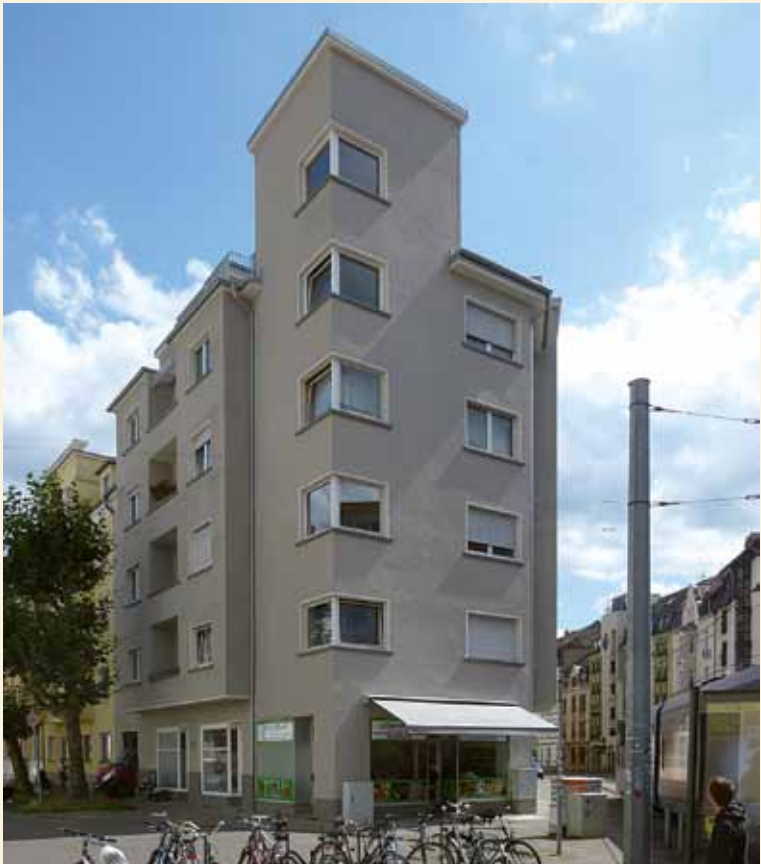
1 Gesamtansicht Gebäudekomplex nach Fertigstellung, Foto: Kalkoffen 2014

Das Wohn- und Geschäftshaus wurde zusammen mit der Bebauung Arndtstr. 3 und Großherzog-Friedrich-Str. 111a in den Jahren 1929-1931 von den Architekten Hermann Kopf und Richard Rosprich erbaut. Das Haus Arndtstr. 1 bildet hier als städtebaulich dominante Eckbebauung mit einem 6-geschossigen Eckturm den Abschluss der Blockrandbebauung Arndtstraße – Großherzog-Friedrich-Straße. Die Fassaden werden durch 4-geschossige Erker mit zurückspringenden Hauben gegliedert. Der Eckturm bildet mit seiner zur Arndtstraße ausgerichteten Eckverglasung ein weithin sichtbares Zeichen. Ursprünglich trug die Fassade einen hellgrauen putzsichtigen grob strukturierten Kratzputz. Fensterleibungen

und Faschen sowie die Untersichten der Erker waren glatt verputzt und traten gegenüber der Kratzputzoberfläche in einem gebrochenen Weiß leicht zurück. Bis auf die Nordfassade wurde der bauzeitliche Putz bei vorangegangenen Renovierungen entfernt und durch einen neuen Reibeputz ersetzt. Von den das Erscheinungsbild prägenden ursprünglichen Fenstern mit horizontaler Sprossengliederung waren lediglich im Dachgeschoss einige Fenster erhalten.

Im Zuge der Sanierung wurde auf Grundlage der farbre Restauratorischen Untersuchung ein Farbkonzept entwickelt welches sich an der historischen Farbfassung orientiert, Fehlstellen und Schäden in der Putzfassade wurden analog der bauzeitlichen Vorlage hergestellt bzw. restauriert. Als besonders anspruchsvoll stellte sich die Erneuerung der Dachflächen dar, insbesondere der flachen, mehrfach abgesetzten Erkerdächer. Zur Sicherung der schmalen Gesimsabmessungen wurde die Betonkonstruktion innenseitig ertüchtigt und gedämmt. Die in Teilbereichen erhaltene Schau Fensteranlage der Erdgeschosszone wurde unter Erhalt der historischen Profile und Gläser ertüchtigt und saniert. Die Hauseingangstür wurde als befundorientierte Neuanfertigung ersetzt.

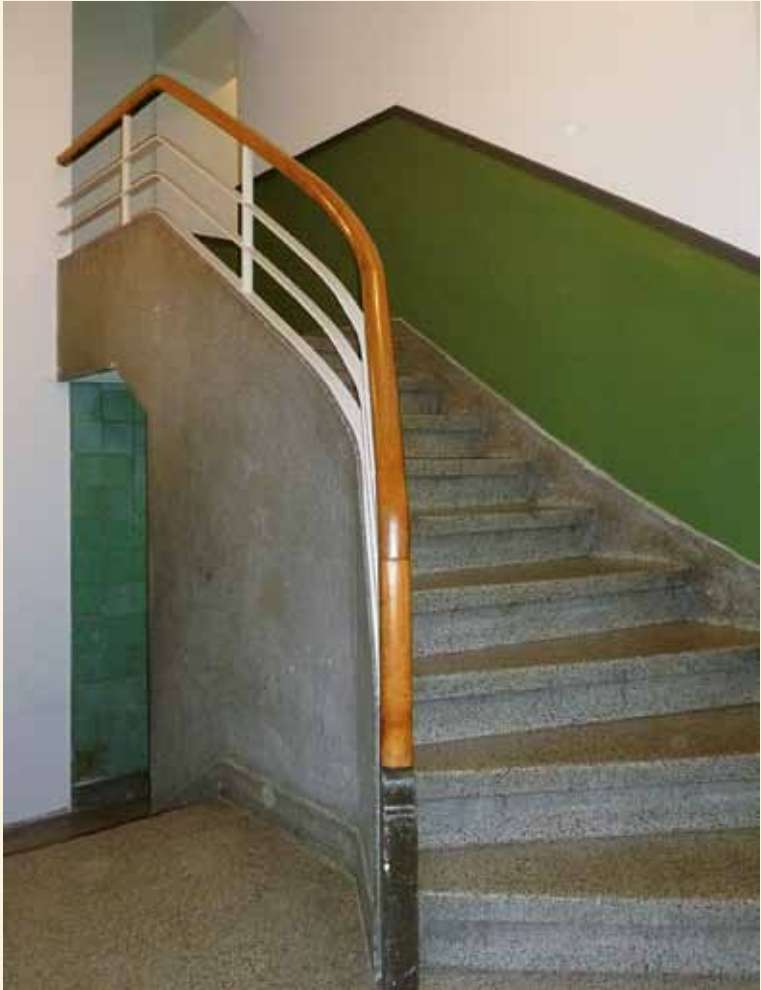
2 Detail Treppenaufgang, Foto Kalkoffen 2014

Die gewerbliche Nutzung im Erdgeschoss und die ausschließliche Wohnnutzung in den Obergeschossen entsprechen der ursprünglichen Planung, wobei die Besonderheit der Grundrisse in der Unabhängigkeit der tragenden Struktur und der raumbildenden Wände besteht. So sind alle inneren Wände der Wohnungen als nicht tragende Bauteile ausgeführt und konnten damit an sich ändernden Bedürfnissen angepasst werden. Bereits in der ursprünglichen Grundrissplanung wurde ein Zimmer als Schaltzimmer zwischen den Wohnungen angeordnet. Trotz langjähriger Nutzung gab es hier wenige Veränderungen, so dass auch die bauzeitliche Ausstattung noch größtenteils erhalten blieb und aufgearbeitet wurde. Lediglich die Dachgeschosseinheit hat hier tiefgreifende Veränderungen erfahren und wurde im Zuge der Sanierung neu geordnet und entsprechend der Wertigkeit des Hauses ausgebaut. Das Treppenhaus aus grauem Orts-Terrazzo und farblich abgesetzter Sockelzone mit Linkrusta wurde analog der historischen Farbfassung restauriert und Instand gesetzt. Bei den Wohnungseingangstüren wurden die historischen Beschläge überarbeitet und fehlende Verglasungen ergänzt, auf eine Neuanfertigung wurde hier zugunsten des Erhalts der Originalsubstanz verzichtet.

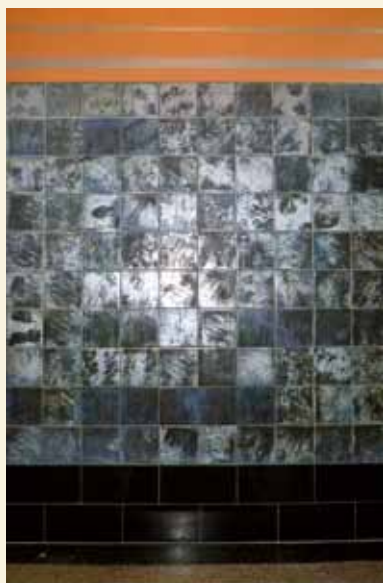
3 Detail Fliesenspiegel im Eingangsbereich, Foto Kalkoffen 2014

Der Windfangbereich wurde ebenfalls entsprechend der Befunduntersuchung oberhalb der historischen Sockelfliesen mit einer rötlichen Farbgebung und zeittypischer Gestaltung unterschiedlich breiter Bebänderung wieder hergestellt. Die notwendige Erneuerung der Haustechnik wurde unter Berücksichtigung minimaler Eingriffe in die Substanz und zukunfts-fähiger Revisionierbarkeit durchgeführt.

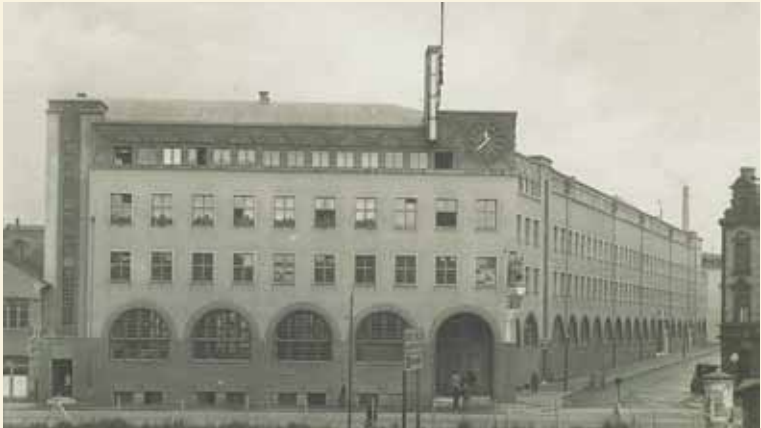
1 Neue Hauptpost nach der Fertigstellung 1930, Abbildung: Sammlung Böcker

Ein Hauptwerk der Zwischenkriegsarchitektur in Saarbrücken, dessen Baugestalt nach einem Architektenwettbewerb 1928 von dem Architekten Ludwig Nobis bestimmt wurde, ist nach jahrzehntelangem Leerstand unter denkmalpflegerischen und energetischen Aspekten saniert worden. Neben der architekturgeschichtlichen Bedeutung als dem letzten erhaltenen Großbau dieser Stilepoche in Saarbrücken und der Verwendung von Beton für das konstruktive Gerüst, bestimmt vor allem die stadtbaugeschichtlich bedeutende Lösung mit imposanter Akzentuierung der stumpfwinkligen Ecke den Denkmalwert des Gebäudes.

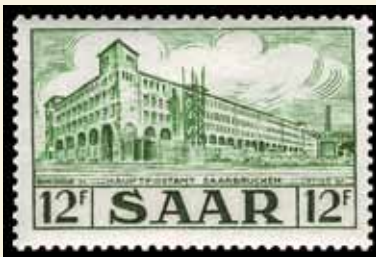
Im Außenbau ist das Gebäude trotz der Entfernung des ursprünglichen Ornamentfrieses in Klinker und dessen Ersatz durch ein putzsichtiges Mezzaningeschoss in den 1950er Jahren

2 Hauptpost nach der Instandsetzung in den 1950er Jahren, historische Briefmarke. Abbildung: Wikipedia

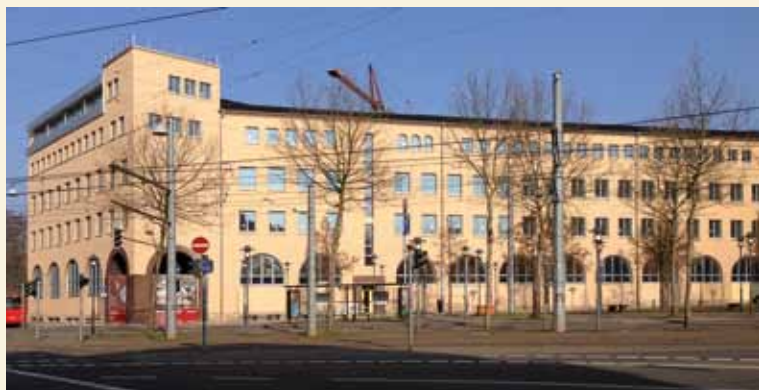
3 Hauptpost nach der Instandsetzung, Foto: Kleineher, 2014

Um die weitgehend unverändert erhaltene Edelputzfassade in ihrer gestalterischen Wirkung nicht zu zerstören, wurde die Kernanforderung der DGNB in energetischer Hinsicht durch den Einbau einer Innendämmung erfüllt. Diffiziler stellten sich dagegen die Vorgaben für die Fensterkonstruktion dar, bei der nur eine Dreifachverglasung als zielführend angesehen wurde.

Aus technisch konstruktiven Gründen konnten dabei die noch vorhandenen, zum großen Teil stark angegriffenen Bestandsfenster mit ihrer Einfachverglasung nicht erhalten werden. Statt die historischen Holzfenster als befundorientierte Nachbauten in Dreifachverglasung zu realisieren, was nur unter erheblichem Verlust an technischer und gestalterischer Glaubwürdigkeit möglich gewesen wäre, erfolgte eine Neuanfertigung der Fenster unter Berücksichtigung grundlegender formaler Strukturmerkmale. Anstelle der vierflügeligen Holzfenster mit Kämpfer und Sprossengliederung sind nun zweiflügelige Fenster aus Aluminiumprofilen mit

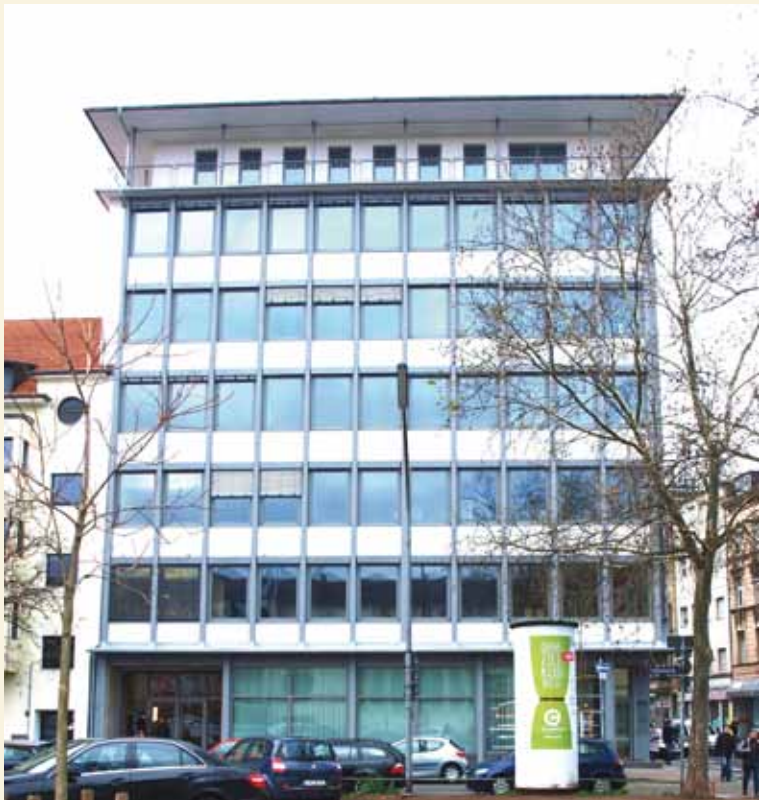
Beethovenstraße 1-5, Straßenfassade, Foto: 2015

Erdgeschoss und wird mit einem Staffelgeschoss abgeschlossen, das nochmals durch ein auf schlanken Stützen stehendes Flugdach betont wird. Eine streng gerasterte Fassade gliedert die übrigen Fassadenflächen. Das verglaste Erdgeschoss und die Dachetage springen in der Fassadenlinie etwas zurück, der Kundeneingang betont die Ecklage des Gebäudes, ebenso wie ein schmales, geschossübergreifendes Pflanzenornament in der Kehle der gestoßenen Vertikalrippen. In der Vergangenheit wurde die Erdgeschosszone leicht verändert.

Die neue Gesellschaft nahm eine rasche Aufwärtsentwicklung und lies aus diesem Grund 1954 am Beethovenplatz, Ecke Beethovenstraße/Dudweilerstraße auf einem im Krieg zerstörten Vorgängerbau ein siebengeschossiges Gebäude errichten. Das Geschäftshaus besitzt ein erhöhtes

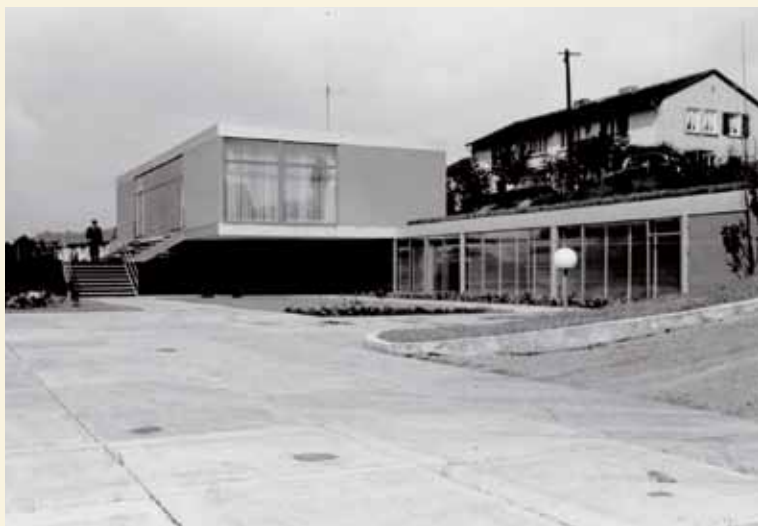
Guerickestraße 90, Wohnhaus und Architekturbüro nach der Fertigstellung,
Foto Weber 1954/55

Erbaut 1954 vom Architekten August Weber als sein privates Wohnhaus mit angeschlossenen Architekturbüro. Anders als bei der übrigen ein- bis zweigeschossigen Bebauung in der Guerickestraße befinden sich hier Straße und Dachoberkante des eingeschossigen Hauses auf gleicher Höhe. Einige Stufen führen von der Straße hinab durch den Vorgarten zum Hauseingang. Das Architekturbüro ist in den Hang gebaut und wurde von einer seitlichen Umfahrt her erschlossen. Die Außenwände von Keller- und Erdgeschoss sind nicht kongruent, sondern das Kellergeschoss verspringt nach Innen, und es wird dadurch der Eindruck erweckt, dass das etwa 1 m über dem Erdreich liegende Erdgeschoss zu schweben scheint. Die Fassade wird durch großflächige Fensterelemente unterbrochen. Der Grundriss ist variabel angelegt und lässt sich nach den Bedürfnissen der Bewohner individuell verändern. Aus der Küche und dem Wohnbereich führt eine sehr weit ausladende breite Treppe noch weiter nach unten in den Hang zum Garten.

Das Gebäude wurde vom neuen Eigentümer kernsaniert. Das Wohnhaus und das Atelier besaßen eine Stahlglasfassade, deren Profile wie zu jener Zeit üblich, nicht thermisch getrennt waren. Aus diesem Grund kam es immer wieder in der kalten Jahreszeit zu starker Kondenswasserbildung im Fußbodenbereich, das auch in der Konstruktion ausfiel und die Fußböden, Wände und auch die Stahlfensterprofile stark in Mitleidenschaft zog. Eine energetische Aufrüstung dieser Profile war konstruktionsbedingt nicht möglich, deshalb wurden die bauzeitlichen Fenster befundorientiert gegen thermisch getrennte Profile ersetzt. Die sichtbaren, bauzeitlichen Stahlstützen der Fassade konnten erhalten werden, erhielten jedoch eine thermische und luftdichte Abschottung nach Innen. Partiiell wurden die sehr dünnen Außenwände mit einer Innendämmung auf Calziumsilikatbasis energetisch ertüchtigt. Die Außentreppen in den Garten wurden instandgesetzt und als Abschluss wird die in der Vergangenheit etwas vernachlässigte Gartenanlage wieder neu angelegt. (Br)
