DENKMALPFLEGE IM SAARLAND
JAHRESBERICHT 2014

DENKMALPFLEGE IM SAARLAND

JAHRESBERICHT 2014

Herausgegeben vom Landesdenkmalamt
im Ministerium für Bildung und Kultur, Saarbrücken

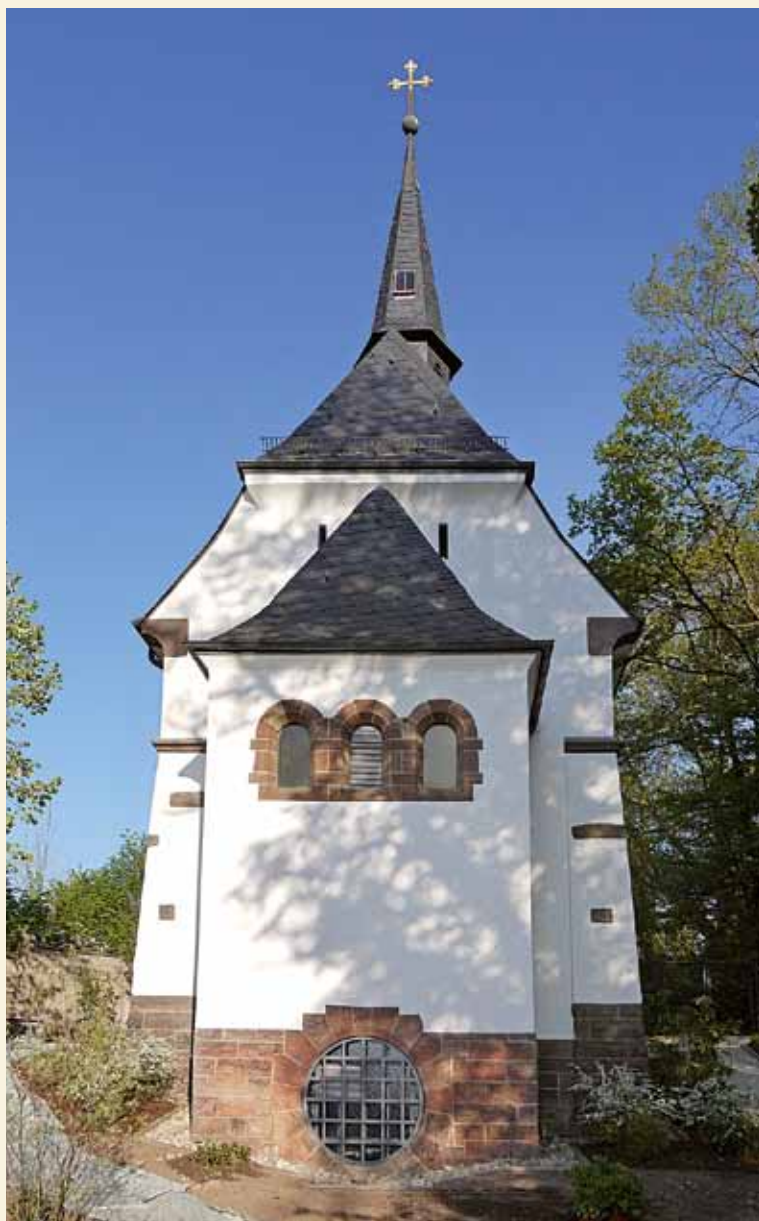
1 Röchlingkapelle, Straßenfassade, Foto: Architekturbüro Fery-Hollenbach 2014

Die Grabkapelle wurde 1907/8 nach Plänen des Metzger Architekten Hermüller vom Kommerzienrat Karl Röchling für die Familie Röchling erbaut.

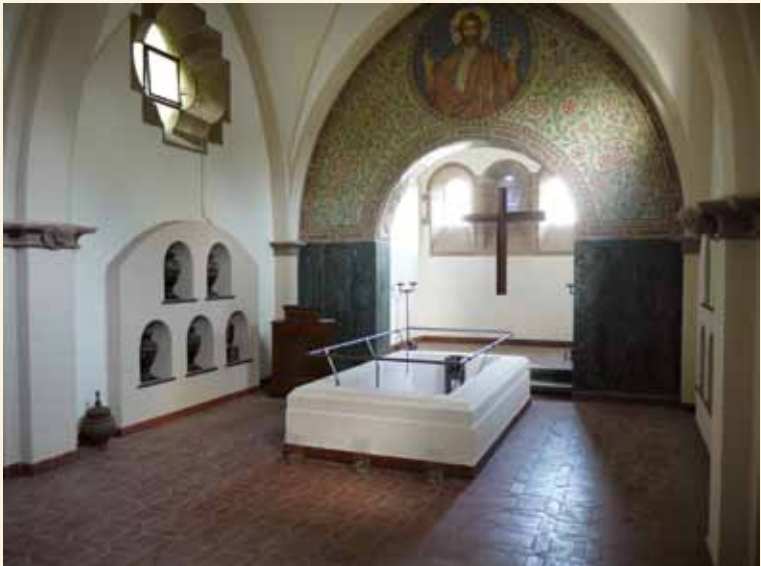
2 Röchlingkapelle, Innenraum, Foto Architekturbüro Fery-Hollenbach 2014

In der Krypta der Kapelle zeigten sich sehr starke Schadensbilder im Putz und Mauerwerk, hervorgerufen durch Feuchteintrag von Außen wegen unzureichender Mauerwerksabdichtung, Undichtigkeiten an den Oberlichtern der außenliegenden Grabkammern und einem ungewöhnlich hohen Feuchteanteil der Raumluft. 1993/94 wurde eine völlige Erneuerung des Putzes durchgeführt, jedoch kam dieser Putz mit den Umgebungsbedingungen nicht zurecht. Nach einem detaillierten Schadensgutachten wurde ein 100 %iger Putzaustausch vorgenommen mit einem 2-lagigen Trass-Kalk-Leichtputz mit einem sehr hohen Kapillaranteil, der die Eigenschaft besitzt sehr viel Feuchtigkeit zu transportieren. In einem weiteren Schritt wurde eine Kalkfarbe mit einem geringen organischen Dispersionsanteil (< 3,5% um deren Widerstand zu erhöhen) in zwei Anstrichen aufgebracht. Gleichzeitig wurden die Außenmauern der Krypta samt Grabkammern ausgegraben.

Die undichten Oberlichter auf den Gewölbekappen aus den 1950er Jahren wurden ausgebaut, die Öffnungen fachmännisch verschlossen. Die Gewölbekappen der Grabkammern erhielten bis auf die Widerlager eine wurzelfeste, flexible Abdichtung. Vertikale Wände wurden mit einer Abdichtungsbahn versehen, die nicht wie gewöhnlich mit der Wand verklebt wird, sondern diese ist mit einem nicht sichtbaren Klemmprofil in Höhe Oberkante des Geländes fixiert worden und wird allein durch den Pressdruck des Erdreiches am Mauerwerk gehalten.

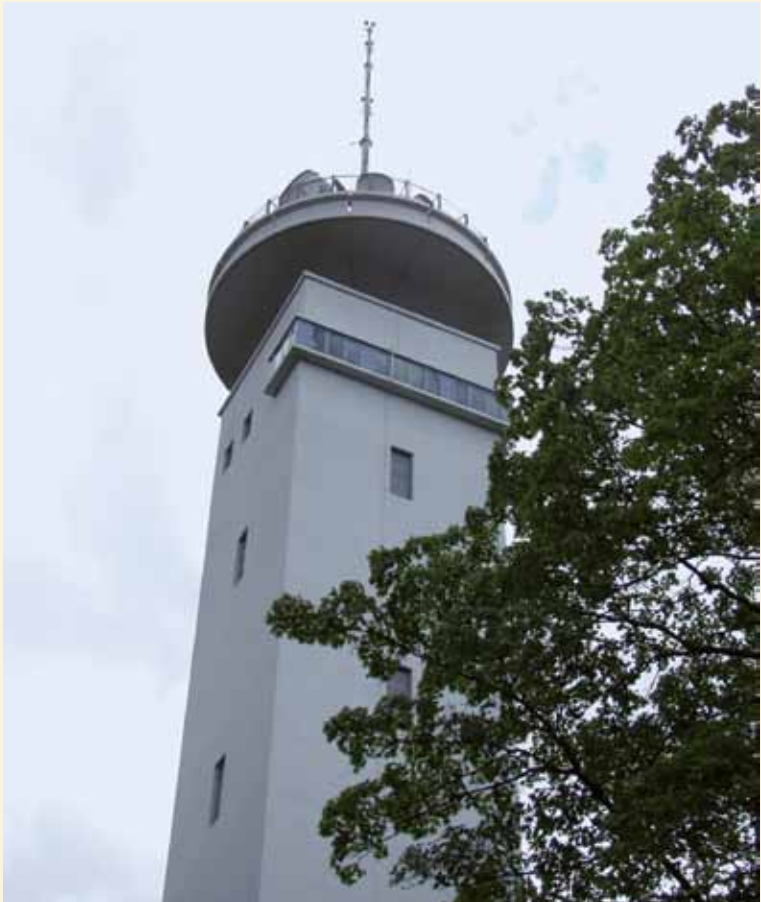
Schwarzenbergturm, Foto: 2015

Errichtet 1931 im Auftrage des Verschönerungsvereins St. Johann in damals neuartiger Stahlbetongleitschalungstechnik als Aussichtsturm auf dem Saarbrücker Schwarzenberg.

2014 wurden eine vollständige Betonsanierung der Außenhaut sowie die Instandsetzung der bauzeitlichen Stahlbeton-Spindeltreppe zum Plattformaufgang durchgeführt. (Br)

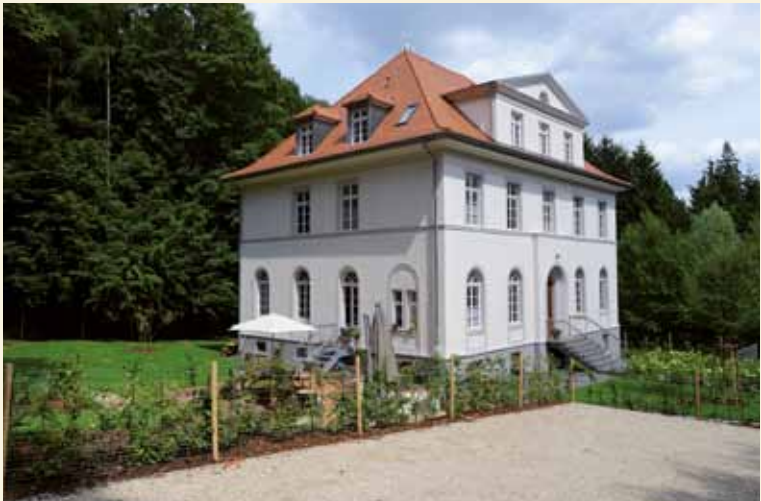
2 Quierschied, Fischbacher Straße 94, Ansicht, Foto: Klein 2014

Isolierglas versehen, die maroden Holzfenster im Dachgeschoss wurden nach denkmalpflegerischen Anforderungen (z.B. glasteilenden Sprossen) und heutigen energetischen Standards neu angefertigt.

Die Neueindeckung des Daches erfolgte mit Biberschwanzziegeln. Zwei Gauben waren so marode, dass sie neu errichtet werden mussten. Abschließend wurde die komplette Fassade gereinigt, größere Putzschäden beseitigt und neu verputzt. Für den Anstrich kam in Anlehnung an die vorgefundenen Farbtöne ein mineralisches dampfdiffusionsoffenes System zur Anwendung. Selbstverständlich wurden die historischen Fensterjalousien restauriert und instandgesetzt und in das Farbkonzept einbezogen. Vor- bzw. zurückliegende Bereiche, wie Fensterbrüstungen, Lisenen und Fensterfaschen, wurden farblich abgesetzt (Abb 2). Durch den behutsamen Umgang mit der Bausubstanz und guter innerer Aufteilung konnten Wohnbereich und Fotostudio konfliktfrei im Gebäude Platz finden. Die gute Zusammenarbeit zwischen dem Bauherren, dem Architekten und der Denkmalpflege ist dabei besonders zu betonen. (Re).

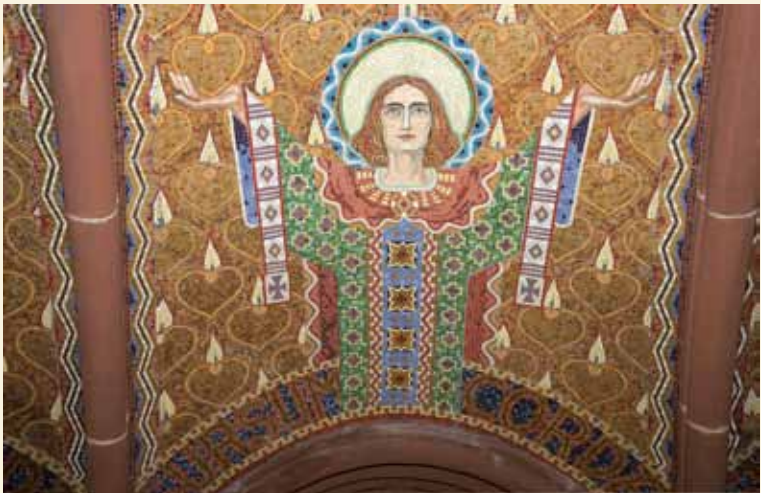
Mettlach, katholische Pfarrkirche St. Lutwinus, Mosaik im Apsisgewölbe des Chors, Foto: 2014

Die Mettlacher Pfarrkirche St. Lutwinus, ein späthistoristischer Bau nach Entwürfen des Mainzer Architekten und späteren Dombaumeisters Ludwig Becker von 1899-1905, erhielt ab 1902 bis 1955 in Etappen eine umfangreiche Mosaikausstattung nach Entwürfen verschiedener Künstler. Hersteller und wichtigster Sponsor war Villeroy&Boch in Mettlach, die mit Baukeramik aus Steinzeugterrakotta, Mettlacher Platten und Mettlacher Mosaikfußböden Weltruhm erlangte. Wenig überraschend ist daher das Grundmaterial der Mosaikbilder, das aus Tonstift-Tesserae besteht. Im Gegensatz hierzu beeindruckt die Ausstattung im Chorgewölbe mit reicher Verwendung von Goldglasmosaik, einem Produkt, das in Mettlach nicht hergestellt werden

konnte und das extern bezogen werden musste. Einer mündlichen Überlieferung zufolge soll es von Salviati in Venedig geliefert worden sein.

Spannungen in den Gewölbekappen, Erschütterungen und Setzungen hatten zu Rissen und Hohlstellen in den Mosaiken geführt. Einzelne Partien waren ausgebrochen und herabgestützt. Neben der Sicherung und Kittung dieser Schadstellen war daher die sachgerechte Ergänzung verlorener Partien zentrales Anliegen der Anfang 2014 durchgeführten Restaurierung (F. Weißgerber, Mettlach). Farblich geeignete Tonstift-Tesserae, die nur noch in geringen Restbeständen verfügbar sind, wurden rückseitig gedünnt, um flächengerecht ohne ein neues Grundmörtelbett wieder eingebaut werden zu können. Eine Reinigung der stark verschmutzten Mosaiken durch Absäuern und Waschen, wohl die erste seit der Anbringung, schloss die Restaurierungsarbeiten ab. (Schr)

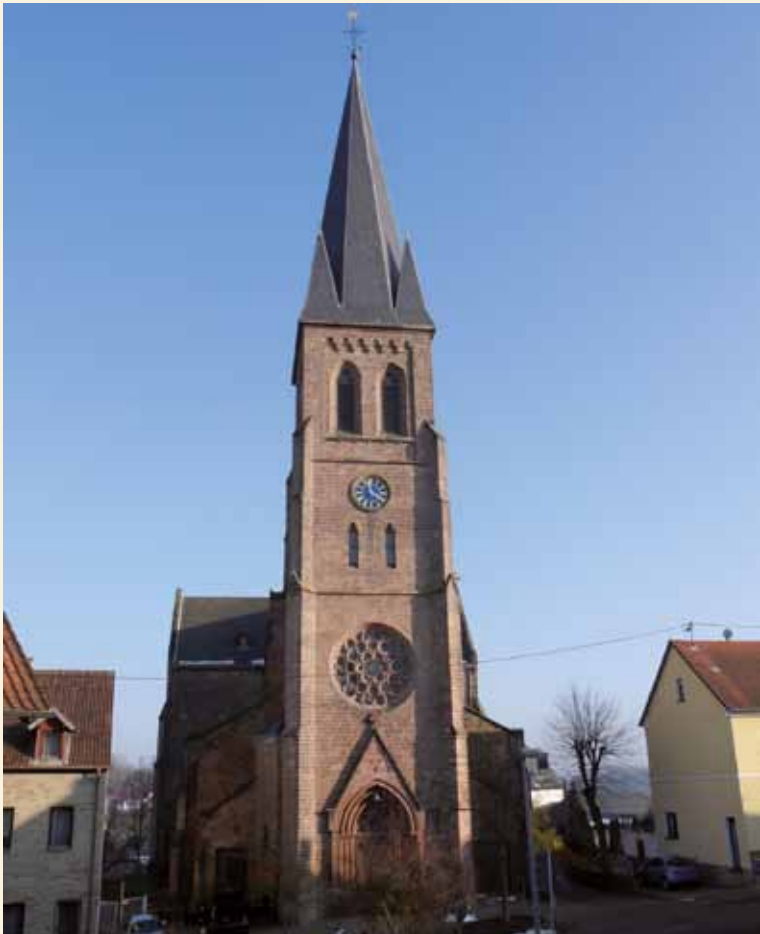
1 Landsweiler-Reden, Kath. Pfarrkirche Herz-Jesu, Ansicht, Foto: 2015

Im Jahr 2013 begannen die Instandsetzungsarbeiten am vorgestellten Westturm der Basilika. Die Kirche wurde 1897-1900 nach Entwürfen des Architekten Lambert von Fisenne, Gelsenkirchen, erbaut. Die dreischiffige, dreijochige Basilika mit ausladendem Querschiff, Vorchorjoch und fünfteiligen Gewölben in den Seitenschiffen wurde im neogotischen Stil erbaut. Die äußere Gliederung des Schiffs erfolgt durch Strebepfeiler. Die

großen Spitzbogenfenster auf dem Sohlbankgesims in den Seitenschiffen garantieren eine gute Belichtung.

Bevor mit der eigentlichen Sanierung begonnen werden konnte, musste die Holzkonstruktion des Turmhelmes mittels einer verzinkten Stahlkonstruktion mit dem Mauerwerk des Turmsockels verbunden werden, sodass möglicherweise auch extremere Wetterlagen künftiger Jahrzehnte keine Gefahr für das Bauwerk darstellen. Die Turmdachflächen aus Asbestzementdachplatten waren in höchstem Grad Instandsetzungsbedürftig. Das vorliegende Sachverständigengutachten kam aufgrund der Vielzahl von Schäden zu dem Ergebnis, dass eine grundlegende Instandsetzung unumgänglich war. Bei der teilweisen Erneuerung der Holzschalung wurden im Bereich der Traghölzer, insbesondere an Gratsparren, teils erhebliche Schäden erkennbar, die in enger Abstimmung zwischen dem Statiker, dem Landesdenkmalamt sowie einem Holzschaden-Sachverständigen beurteilt und fachgerecht instandgesetzt wurden. Die anschließende Neueindeckung erfolgte mit Naturschiefer in altdeutscher Deckung; die Grate an Hauptdach und Seitenturmspitzen wurden in Längsrichtung mit geschweiften Bleigratkappen ausgeführt. Die Blitzschutzableitung wurde

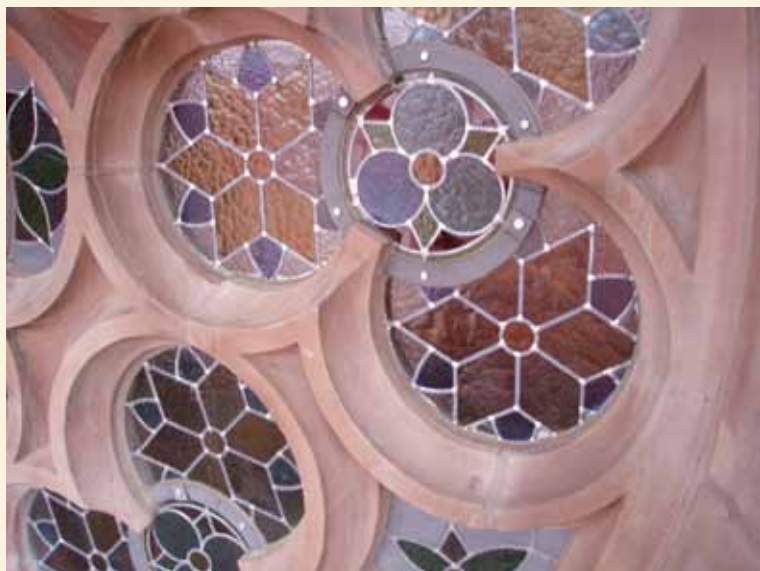
2 Landsweiler-Reden, Kath. Pfarrkirche Herz-Jesu, Rosette, Foto: 2013

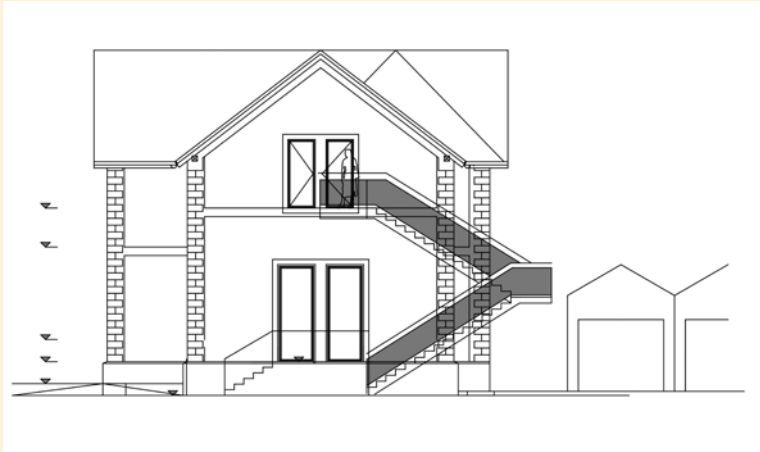
3 Wallerfangen, Schulhaus 2 auf der Adolphshöhe, Ansicht mit Rettungsweg über eine Außentreppe, Zeichnung: Arch. C. Cascino, Hemmersdorf

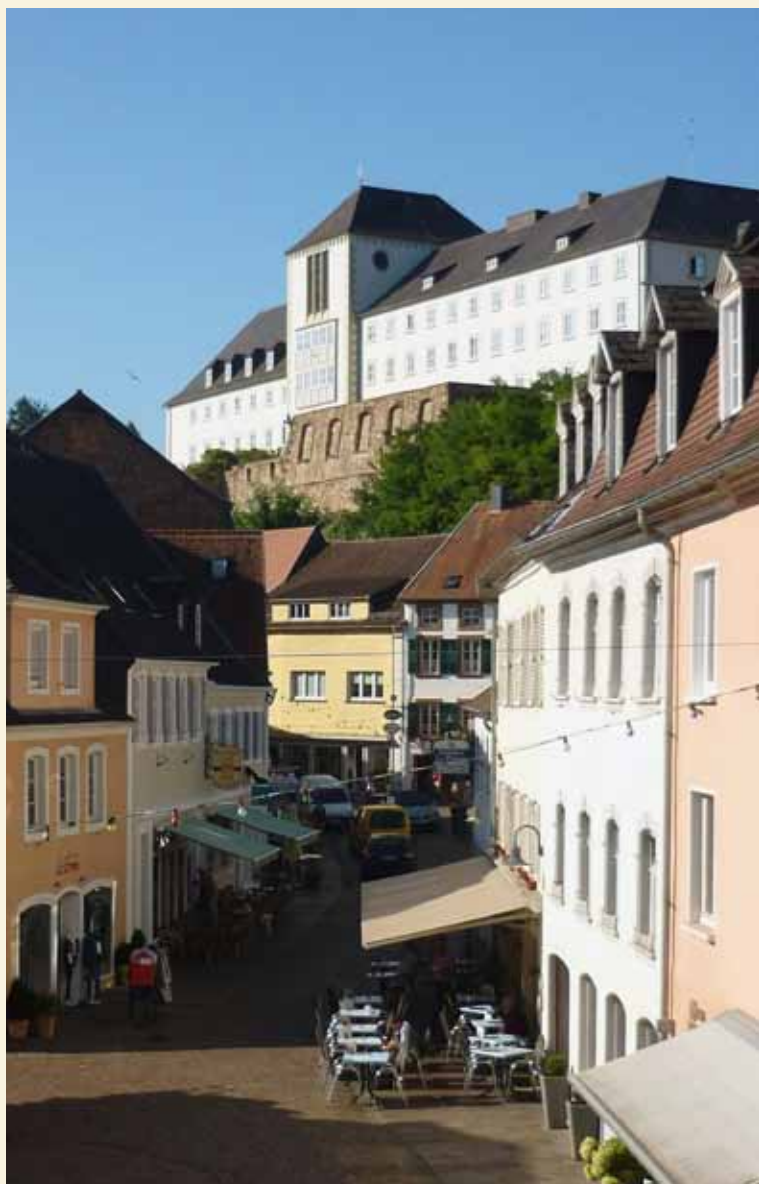
1 Schlossmauer Blieskastel, Ostseite, Ansicht von Nordosten, Endzustand, Foto: Reinhard Schneider, 2015

Wesentliche Schadensfaktoren waren die hohe Feuchtebelastung aufgrund mangelhafter Wasserführung, die Frost-Tau-Wechsel, der zunehmende Wurzeldruck sowie der schwindende Bindemittelgehalt der Fugmörtel, aber auch ungeeignete frühere Sanierungsmaßnahmen (Verwendung von Zementmörteln) und generell der Verzicht auf regelmäßige Wartung und Pflege. Die Folge waren großflächige Lockerungen des Mauergefüges. Hinzu kamen Risse im Mauerwerk, die als Hinweise auf eine teilweise reduzierte Tragfähigkeit des Kernmauerwerks gedeutet wurden. Der 1. BA wurde 2012–2014 in zwei Teilabschnitten durchgeführt. Zur Wurzelentfernung mussten stellenweise Steine der äußeren Mauerschale ausgebaut, zwischengelagert und wiederversetzt werden. Die Verfugung wurde im Trockenspritzverfahren vollständig erneuert. Nur an der Innenseite der Außenmauer und den Innenmauern wurde wegen der dort vorhandenen Putzbefunde von Hand verfugt. Als Mauer- und Fugmörtel kam ein natürlich-hydraulischer Kalkmörtel zum Einsatz. Um die Homogenität des Mauerwerks sicherzustellen, wurden sämtliche Bauteile mit einem NHL-Mörtel verfüllt. Darüber hinaus wurden insbesondere an den Risalitecken Nadelanker eingebaut. Im Bereich der Mauerkronen wurden defekte Zementmörtelabdeckungen beseitigt und gelockertes Steinmaterial ausgebaut, um die Mauerkrone unter Verwendung von Altmaterial mit leichtem Gefälle neu herzustellen. An der Nordseite des Nordrisalits wies der Felsen, auf den die Mauer gegründet ist, so starke Verwitterungsschäden auf, dass man sich dazu entschlossen hat, eine bewehrte und in den Fels rückverankerte Spritzbetonschale aufzubringen.

Den zweiten Bauabschnitt hat ein akuter Schadensfall im Januar 2011 verursacht, bei dem im Südabschnitt der Schlossmauer nahe der Südostecke ein umfangreicher Teil der äußeren Mauerschale eingestürzt war. Wie beim 1. BA waren die Schadensprozesse, die hier zur Ablösung der äußeren Mauerschale vom Kernmauerwerk führten, wohl ebenfalls durch jahrzehntelang eindringendes Oberflächenwasser ausgelöst worden.

Nach Beräumung der Ausbruchstelle und der mitgeschädigten Anschlussbereiche stellte sich die Aufgabe eines komplettierenden Wiederaufbaus nach Befund. Dies erfolgte 2013–2014 unter Wiederverwendung von Altsteinen, überwiegend jedoch mit neuem Steinmaterial in der Sichtfläche (Vogesensandstein in unterschiedlichen Farbvarietäten). Das im Schadensbereich noch aufrecht stehende Kernmauerwerk wurde durch den Einbau von Verpressmörtel ertüchtigt. Fehlendes Füllmauerwerk wurde ergänzt. Den Verbund zur neuen Außenschale stärken zusätzlich L-förmige Edelstahlnadeln. Im oberen Bereich des Ausbruchs wurde das Mauerwerk in einer Höhe von 1,20 – 1,50 m vollständig neu errichtet. Dahinter wurde ein Drainagesystem angeordnet, das über zwei Wasserspeier entwässert. Die nicht mehr standsichere südöstliche Mauerecke wurde zurückgebaut und unter Verwendung von Altsteinen und neuen Ecksteinen wieder errichtet und durch Nadelanker gesichert. Die im rückwärtigen Gelände ermittelten Bodenprofile lassen den Schluss zu, dass dieser Bereich zur Bauzeit auf größere Höhe angeschüttet wurde, so dass die Mauerkrone der Ostwand auf gleichem Niveau nach Westen weitergeführt werden konnte.

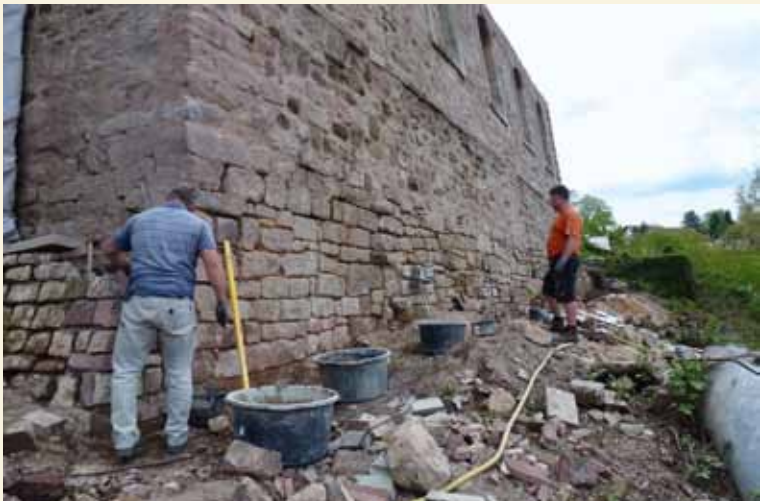
2 Schlossmauer Blieskastel, Ostseite, Mittelrisalit von Südosten, Fugarbeiten, Foto: Pressbau Erfurt GmbH, 2012

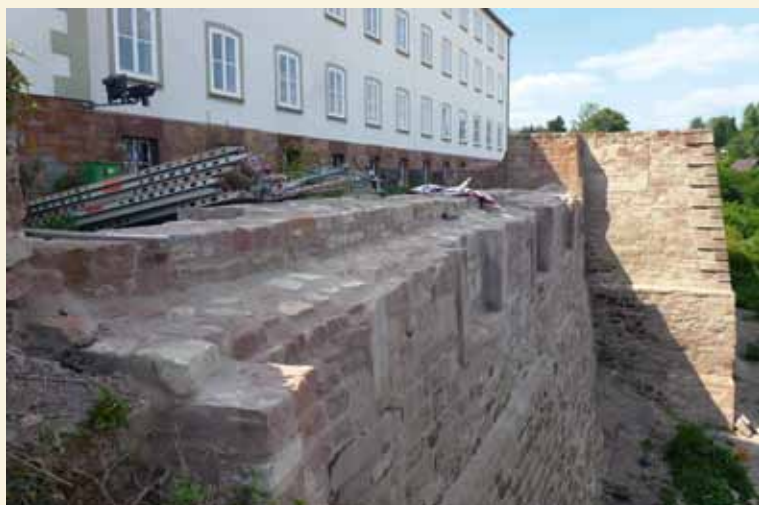
3 Schlossmauer Blieskastel, Ostseite, Seitensicht des Mittelrisalits von Süden, Endzustand, Foto: Pressbau Erfurt GmbH, 2013

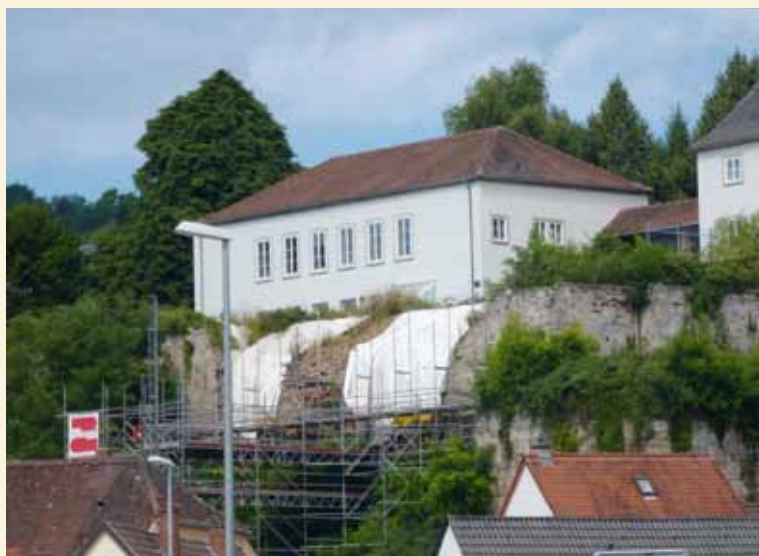
4 Schlossmauer Blieskastel, Südseite, Ansicht von Südosten, Zustand vor Baubeginn, Foto: Pressbau Erfurt GmbH, 2013

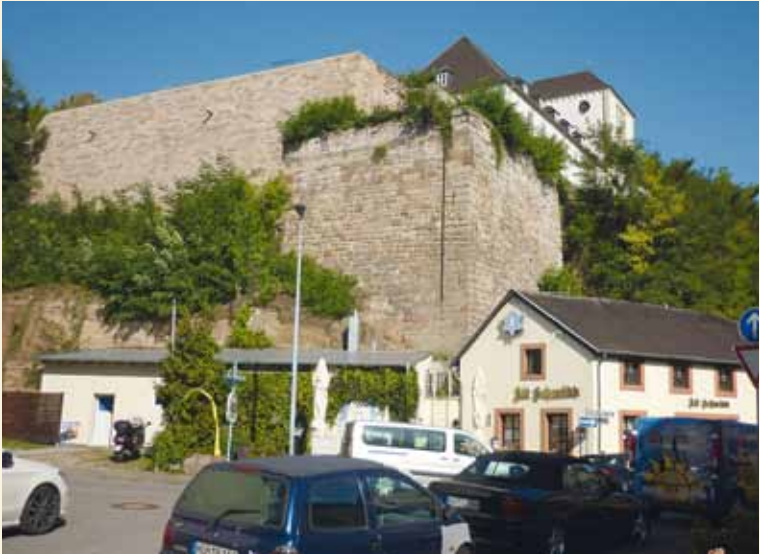
5 Schlossmauer Blieskastel, Südseite, Ansicht von Südosten, Endzustand,
Foto: Reinhard Schneider, 2015

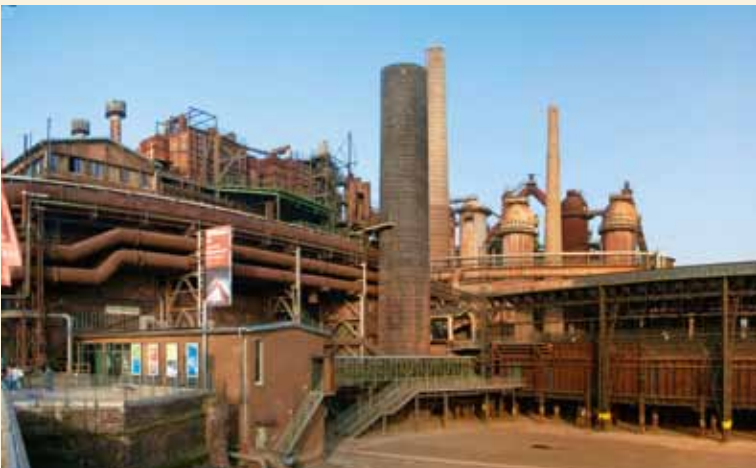
1 Gesamtansicht Sinteranlage von Außen, Foto: Wikipedia

Im Berichtszeitraum wurden die Sanierungsarbeiten an der Völklinger Hütte fortgeführt. Insbesondere konnte die Umnutzung der Sinteranlage zum UNESCO Besucherzentrum abgeschlossen werden. Die Sinteranlage ist eine der wichtigsten Einzelanlagen auf dem Gelände der Völklinger Hütte. Sie stammt aus den Jahren 1928/29 und wurde 1939 auf insgesamt vier Sinterbänder erweitert. Lange Zeit galt der zentral im Welterbe gelegene Komplex als nicht erhaltungsfähig. Denkmalpflege und Welterbe-Gesellschaft waren sich jedoch einig, diese Anlage zu erhalten und als zentrale Anlaufstelle der Besucher zu nutzen. Mit der Sicherung wurde 2001/2002 begonnen; 2005 wurde ein neues Treppenhaus angebaut, um die Verbindung auch zur Gebläsehalle sicherzustellen. Gleichzeitig wurde die Sinteranlage selbst mit einem Besucherweg erschlossen und ein Multimediaraum auf der sog. Sternbühne eingebaut, in dem die Besucher mit Grundinformationen über die Völklinger Hütte versorgt werden.

Nach intensiven planerischen Vorüberlegungen konnte ab 2010 mit der Realisierung des neuen Besucherzentrums begonnen werden. Nach ersten Planungen, die im Sinne einer Haus in Haus Lösung eine neue, moderne Baustruktur auf der Ebene der Brennerbühne vorgesehen hatte, die wie eine Box in den dort vorhandenen Freiraum eingestellt werden sollte, entschied man sich für die Temperierung des gesamten Geschosses. Hierzu mussten auf zwei Seiten des Gebäudes, die bis dahin nicht mit Fassaden geschlossen waren, ein entsprechender Abschluss hergestellt werden.

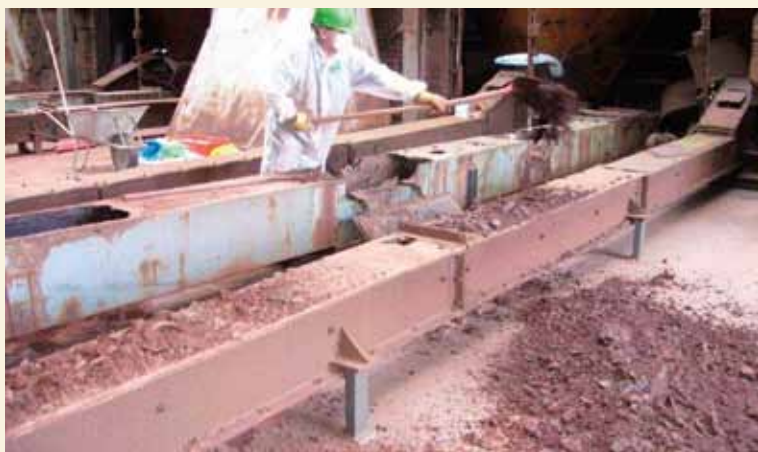
3 Sanierungsarbeiten auf der Redlerbühne, Foto: Cornelius Götz

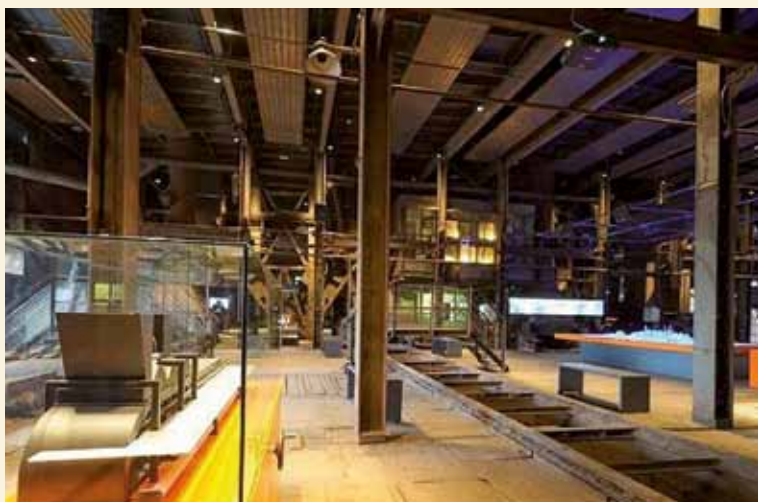
4 Innenraum Brennerbühne nach Fertigstellung, Foto: Weltkulturerbe

Aus Sicht der Denkmalpflege war darüber hinaus besonders wichtig, dass keine größeren, vertikal wirkenden Einbauten, den Gesamteindruck der Brennebene, der durch die vorhandenen Maschinen entsteht, stören sollten. Dies konnte zusammen mit den Architekten Huppert & Huppert aus denkmalpflegerischer Sicht vorbildlich realisiert werden.
