DENKMALPFLEGE IM SAARLAND

JAHRESBERICHT 2015

Herausgegeben vom Landesdenkmalamt
im Ministerium für Bildung und Kultur, Saarbrücken

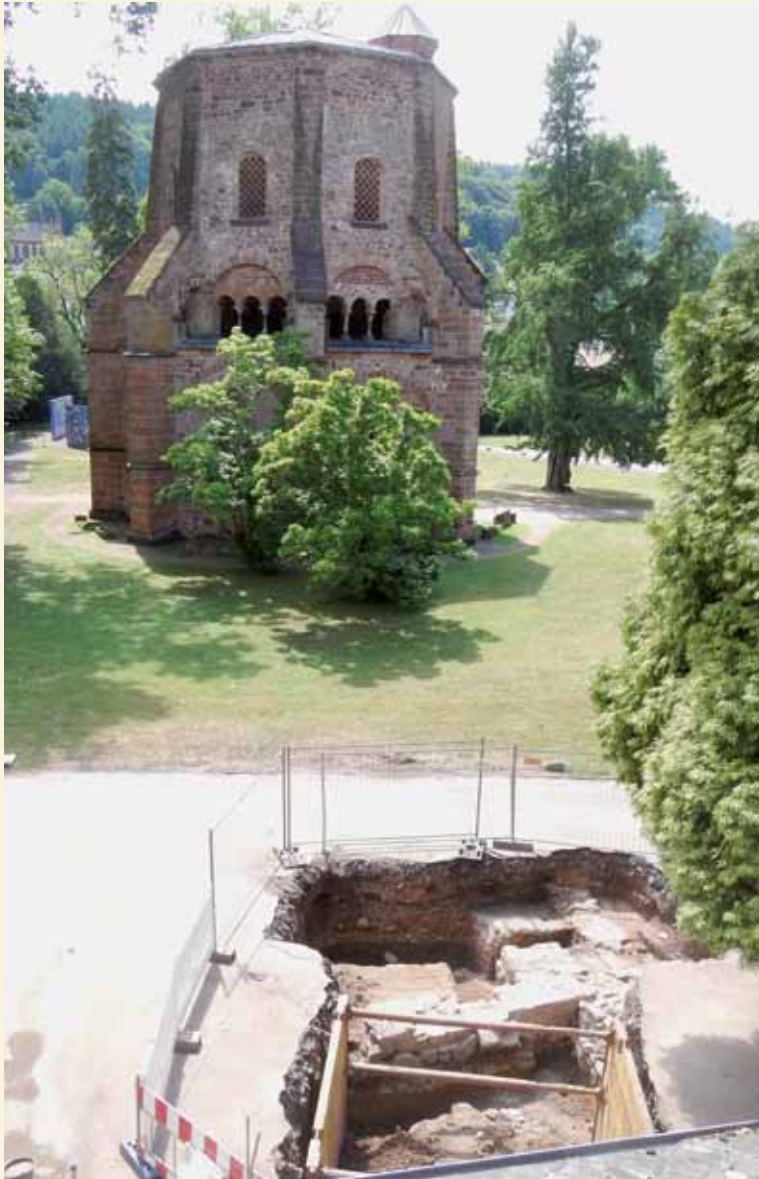
2 Mettlach, Abteipark. Blick über die Grabungsfläche zu der ottonischen Kirchenruine *Alter Turm*, Foto: E. Glansdorp, 2015

Besonders erwähnt sei die Notgrabung im Abteipark Mettlach, die ausgelöst war durch Kanalbauarbeiten für die Kantine der Keramikfabrik. In einem Bereich, in dem Wirtschaftsgebäude und Höfe des mittelalterlichen Klosters zu vermuten sind, wurde bis in den gewachsenen Boden hinein ausgeschachtet. Dabei kamen eine Vielzahl von Mauerbauphasen, Hinweise auf Holzbauten und viele Schichten zu Tage, die aber wegen des kleinen Ausschnittes der Grabung nur ansatzweise zu deuten sind.

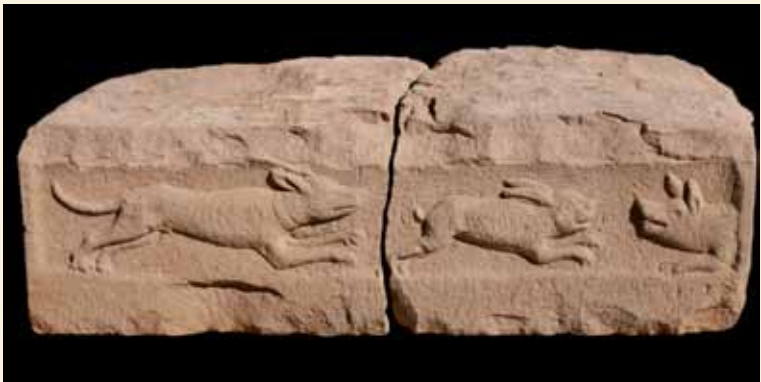
3 Quader, wahrscheinlich von einem römischen Grabmal. Zwei Hunde bei der Hasenhatz. Das Motiv der Hasenjagd findet sich öfter in der Sepulkralkunst. Der Sandsteinblock wurde sekundär als Sarkophag benutzt. Dazu schlug man ein Gesims oberhalb des Relieffrieses ab und drehte den Stein um, sodass das Relief auf dem Kopf stand, Foto: M. Schönberger, 2015

Knochen in einem Sarkophag, die bereits bei den systematischen Grabungen 1980-1983 freigelegt worden waren. Damals hatten die Ausgräber sich für eine Wiederbestattung der Knochen in ihrem Steinsarg entschieden. Die Knochen sollen nun mit neuen naturwissenschaftlichen Methoden analysiert werden. Dass der mittelalterliche Sarkophag sekundär aus einem römischen Sandsteinblock hergestellt war, hatten die Ausgräber in den 1980er Jahren zwar bemerkt, aber es war ihnen entgangen, dass seine gegen das Kirchenfundament gesetzte Langseite einen gut erhaltenen Relieffries trägt, der Hunde bei der Hasenhatz zeigt. Dies war erst bei der erneuten Freilegung aufgefallen, weshalb der Sarkophag nun geborgen und in die Staatliche Altertümersammlung aufgenommen wurde.

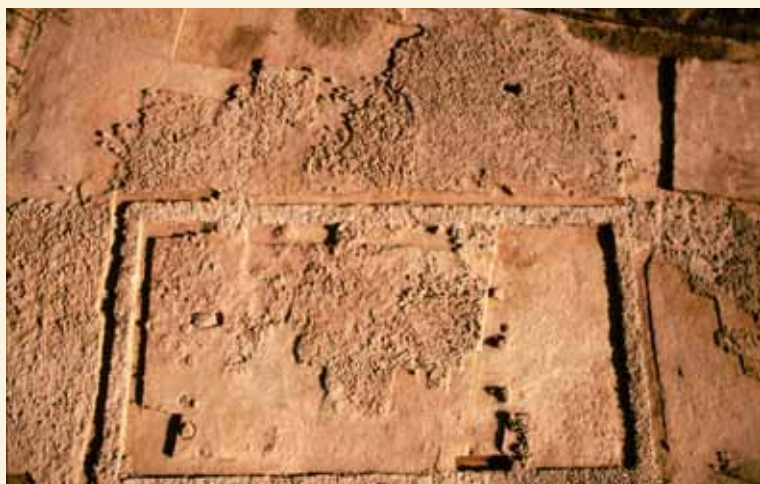
4 Lebach, *Bommersfeld*. Eines der Nebengebäude (Gebäude 1) der 1989-1991 freigelegten römischen Villa war so eingestürzt, dass sich im Mauerversturz Strukturen des Aufgehenden (Fenster, Tore) erhalten konnten. Der überregional bedeutende Befund wurde 2015 im Rahmen einer Master-Arbeit im Fach provincialrömische Archäologie an der Universität München ausgewertet, Foto: 1990

Die Arbeiten sollen 2016 fortgesetzt werden. Eine Münchener Master-Arbeit behandelt die Funde und Befunde der römischen Villa Lebach-Bommersfeld. Besonderes Interesse verdienen bei diesem 1989-1991 im Rahmen einer Notgrabung untersuchten Gutshof die umgestürzten Mauern eines der Nebengebäude. Sie ließen noch Strukturen des Aufgehenden, wie Fenster und Tore, erkennen.

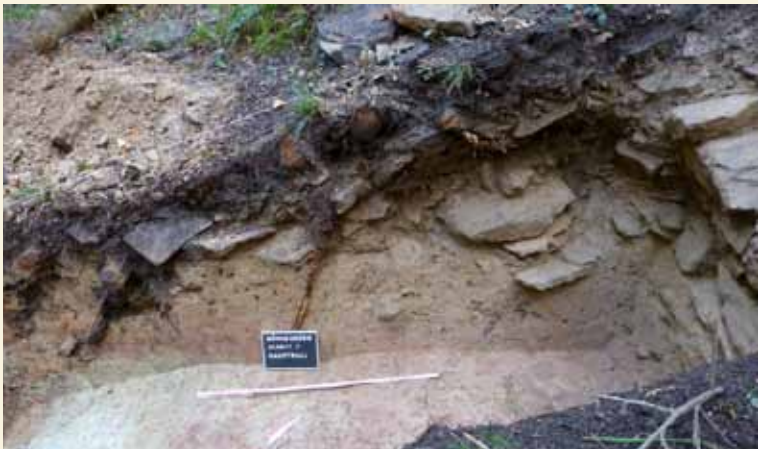
1 Schnitt durch den Versturz zwischen der Front der Festungsmauer (rechts) und der östlichen Grabenkante (links). Die horizontale Berme, auf der der Versturz aufliegt, ist 2,40 m breit. Zwischen den herabgefallenen Mauersteinen und der Oberfläche der Berme aus gelbem Lehm zeichnet sich keine Ablagerung aus der Zeit zwischen dem Bau der Mauer und ihrer Zerstörung / ihrem Verfall ab, Foto: M. Frey, 2015

Mauerfront und Graben erstreckte sich eine 2 bis 2,50 m breite horizontale Berme. Wieder gab es kaum Hinweise auf eine längere Nutzung der Anlage. Der Mauerversturz war direkt auf die Lehmschicht der Berme gefallen.

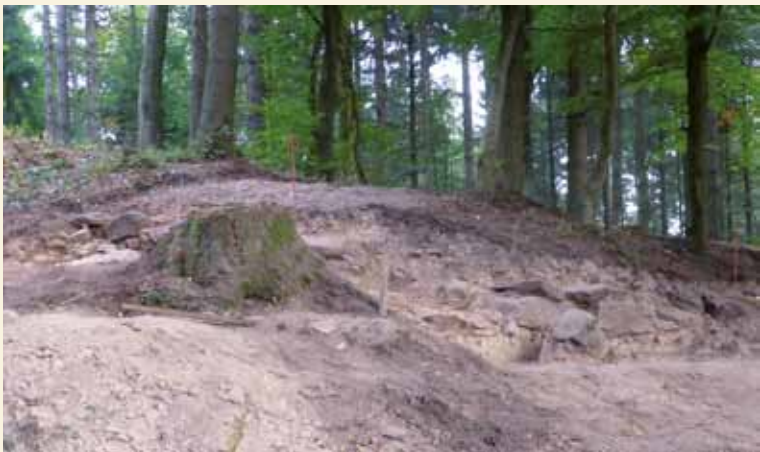
2 Südwestliche Ecke der Festungsmauer. Links Außenschale der Frontmauer, rechts Außenschale der Mauerflanke. Die eigentliche Ecke lag im Bereich des Baumstumpfs und ist durch seine Wurzeln zerstört, Foto: M. Frey, 2015

Überraschend waren die Ergebnisse am südlichen Ende des Walles, am Rand des Steilhangs. Dort hatte sich der Kopf der Mauer in bis zu zwei Steinlagen in situ erhalten, war also nicht, wie eigentlich zu erwarten, hangabwärts gerutscht. Die südwestliche Mauerecke war allerdings durch Wurzelwerk stark gestört.

Der Mauerkopf ließ sich auf eine Länge von 3,30 m verfolgen. Daran schließt sich eine Aufschüttung an, die sich über 21 m Länge nach Osten erkennen lässt. Im westlichen Teil flankiert sie die Rampe, die hinter der Festungsmauer aufgeschüttet war. Dieser Befund konnte noch nicht abschließend geklärt werden.

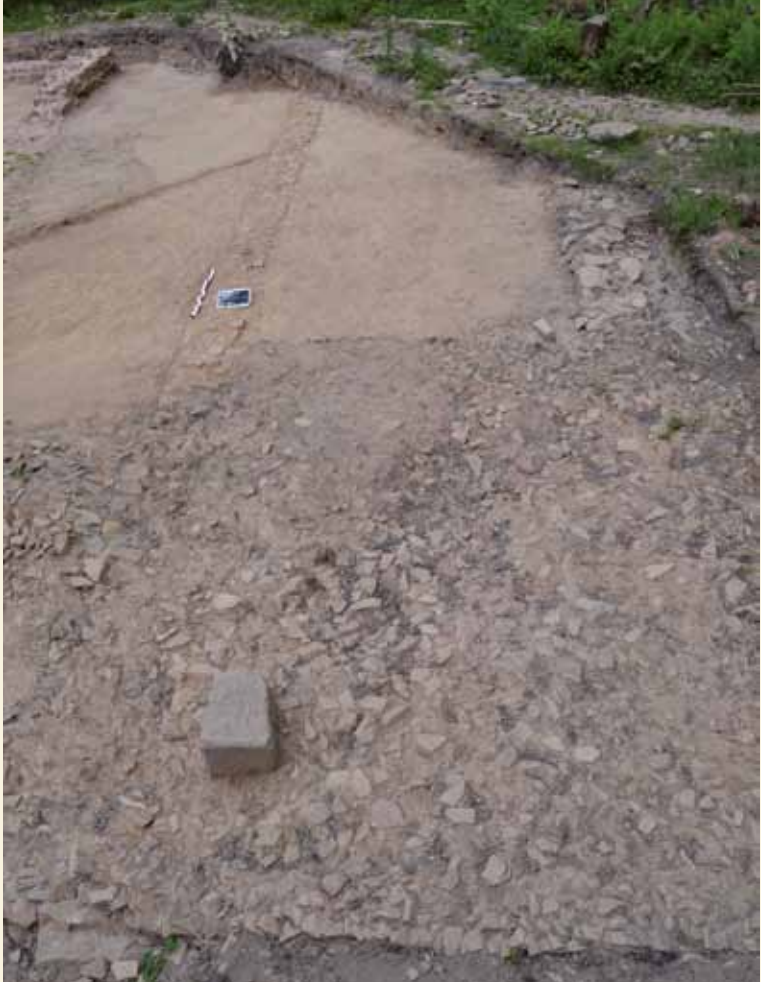
1 Tholey, Wareswald. Parallel zur äußeren Umgangsmauer verlaufende Umfriedung, die in das Pflaster des Opferplatzes integriert ist (Bildmitte). rechts an der Grabungskante eine zweite, vom Pflaster überbaute Mauer, Foto: Römischer Vicus Wareswald, 2015

kleinflächige Untersuchungen in der unmittelbaren Nähe des Heiligtums durchgeführt. Sie galten dem Bereich nördlich des Umgangs. Hier wurde eine ca. 50 cm breite, vermörtelte Mauer auf ca. 7 m Länge nachgewiesen. Im westlichen Bereich läuft sie in die Grabungsgrenze hinein und konnte daher bislang nicht weiter verfolgt werden. Im östlichen Teil wird sie von dem Pflaster überdeckt, das als zum Opferplatz gehörig interpretiert wurde (Jahresbericht 2014, 35). Da sie in das Pflaster integriert wurde, gehört sie offensichtlich einer früheren Bauphase an. Gleichwohl nimmt sie deutlich Bezug auf den Mars-Tempel, da sie im Abstand von ca. 3,50 m parallel zur äußeren Umgangsmauer ausgeführt worden ist. Eine Umbiegung des Mauerverlaufes konnte bislang nicht beobachtet werden. Im westlichen Außenbereich des Tempelumgangs ist die Mauer nicht nachweisbar. Eine Mauerecke kann daher nur nach Norden erfolgt sein. Bemerkenswert ist, dass das Mauerstück im südlichen Bereich des Pflasters ebenfalls nicht nachgewiesen werden kann. Entweder endet die Mauer dort unvermittelt oder es liegt ein Eingang vor, dessen südliche Wange in nicht ausgegrabenem Terrain liegt. Vorsichtig ist sie vielleicht als Teil einer Umfriedung eines weiteren Heiligtums, nördlich des Mars-Tempels gelegen, zu interpretieren.

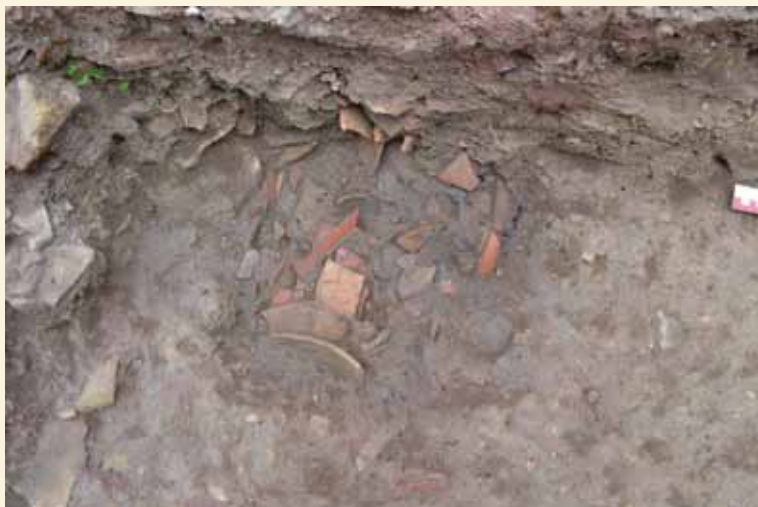
2 Tholey, Wareswald. Abfallgrube mit zerscherbter Keramik,
Foto: Römischer Vicus Wareswald, 2015

Ein weiteres Mauerstück verläuft an der nördlichen Grabungsgrenze. Die sehr unsorgfältig konstruierte Mauer verläuft parallel zu äußerer Umgangsmauer und zur beschriebenen Umfriedung. Auch sie ist vor der Errichtung des Pflasters und damit wohl auch vor dem Mars-Tempel erbaut. Über ihre Funktion können vorerst keine Aussagen getroffen werden (Abb. 1). Nach Abschluss der Grabungen beim Tempel wurden im Siedlungskern kleinere Nachgrabungen in den südlichen Hofarealen durchgeführt. Schon beim Anlegen des ersten Planums konnten hier Verfärbungen dokumentiert werden, die sich als Abfallgruben erwiesen, in die unbrauchbar gewordenes Geschirr in Form zerscherbter Keramik entsorgt worden war (Abb. 2).

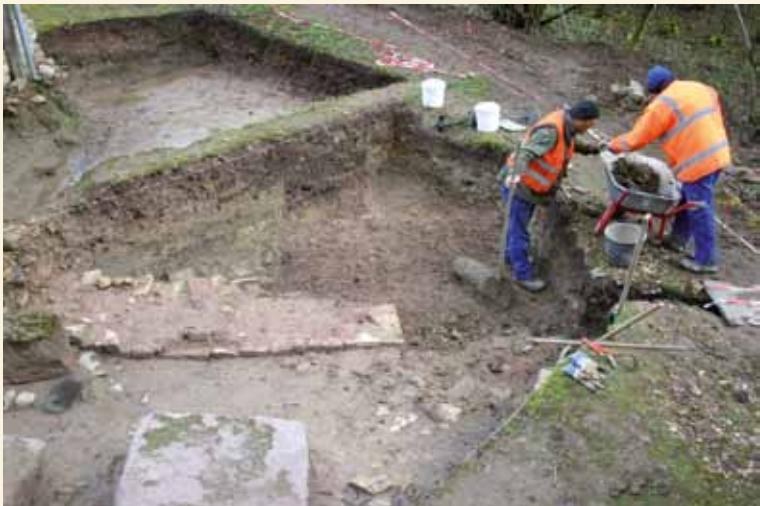
3 Tholey, Wareswald. Die südöstliche Abschlussmauer des Raumes C7c ist als lineare Verfärbung zu erkennen (Bildmitte). Grabungssituation, Foto: Römischer Vicus Wareswald, 2015

Insbesondere wurde der südliche Abschluss des Raumes C7 untersucht. Hier konnte ein weiterer Raum (C7c) nachgewiesen werden. Die Mauerzüge konnten zunächst nur als lineare Verfärbung im umgebenden Erdreich erfasst werden (Abb. 3). Weitere, an den Raum C7c angesetzte oder verzahnt angebaute Mauern konnten nicht nachgewiesen werden.

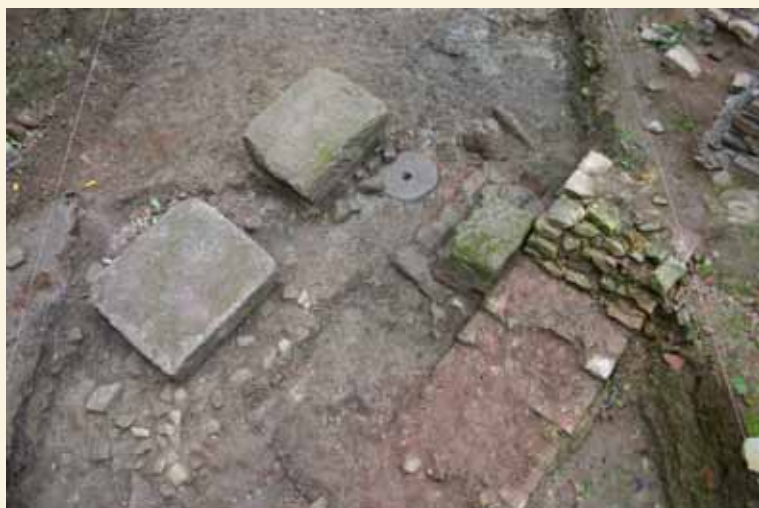
4 Tholey, Wareswald. Spätantike Kücheninstallation mit Sandsteinblöcken und Mahlstein in sekundärer Verwendung, Foto: Römischer Vicus Wareswald, 2015

Schon länger bekannt, war ein behauener Sandstein, von dem sich nun herausstellte, dass er nachträglich an die Außenkante der südwestlichen Mauer des Raumes C7c angesetzt worden war. Der Sandsteinblock ist Teil eines Ensembles, das als Kücheninstallation angesprochen wird (Abb. 4). Der Block war mit einer kleinen Umrandung aus Steinen eingefasst. Davor war die Erde durch Hitze einwirkung rot geblüht. Zwei schon länger bekannte große Sandsteinblöcke gehören ebenfalls zur Installation. Beide sitzen auf einem Bett aus mittelgroßen Steinen auf. Neben einem der Blöcke ins Erdreich eingelegt, diente ein Mahlstein aus Sandstein in sekundärer Verwendung als Fläche zur Bearbeitung von Lebensmitteln. Art und Aussehen dieser provisorischen Küche zeigen, dass sie wohl in einer der letzten Phasen der Besiedlung des schon in Teilen wüst gefallenen Vicus' Wareswald angelegt worden war. (He)

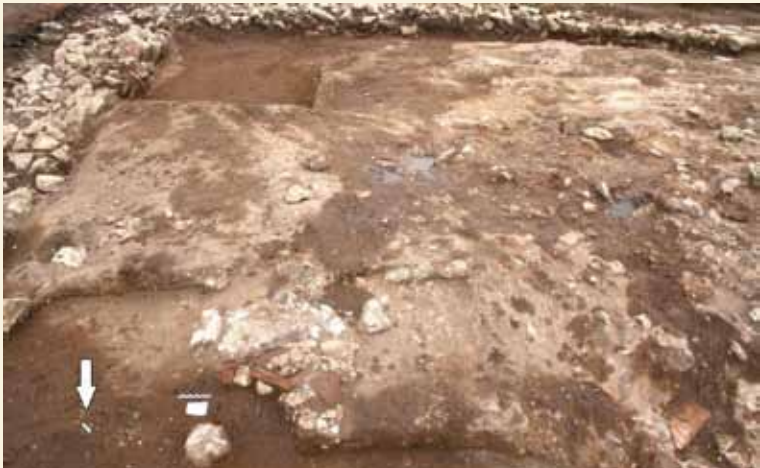
2 Reinheim. Die Schicht BNR 760. Neben Stein- und Mörtelresten fand sich auch bemalter Wandputz, Foto: Europäischer Kulturpark Bliesbruck-Reinheim, 2015

Im Bereich A 93 legte man zunächst eine Schicht aus kleinteiligem Bau-schutt und bemaltem Wandputz frei (BNR 760) (Abb. 2). Diese beschreibt, ebenso wie die Mauer BNR 228, auf ca. 5 m ein deutliches Gefälle. Bemalter Wandputz fand sich hier vor allem unmittelbar nördlich von Mauer BNR 225 und östlich der Mauer BNR 228. Die Stücke besaßen in der Mehrzahl eine schwarze Grundierung, die z. T. noch farbig bemalt war. Weiter westlich konnten im Bereich A 93 mehrere, sich zum Teil überlagernde, unregelmäßig geformte Schichten aus reinem Mörtel festgestellt werden (BNR 762) (Abb. 3). Sie lassen den Schluss zu, dass an dieser Stelle in römischer Zeit große Mengen an Mörtel zubereitet wurden, die vermutlich in der Villa verarbeitet wurden. Die nördlichen Ausläufer dieses Arbeitshorizonts werden von der Mauer BNR 351 durchschnitten

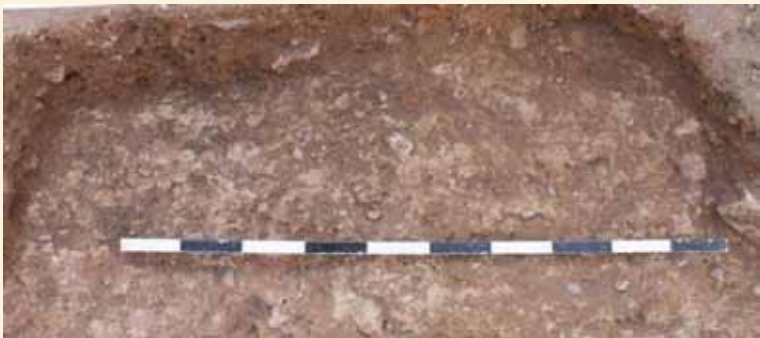
3 Reinheim. Die Schicht BNR 762. Die massive Mörtelschicht entstand vermutlich durch eine rege Bautätigkeit zu Beginn des 2. Jahrhunderts n. Chr., Foto: Europäischer Kulturpark Bliesbruck-Reinheim, 2014

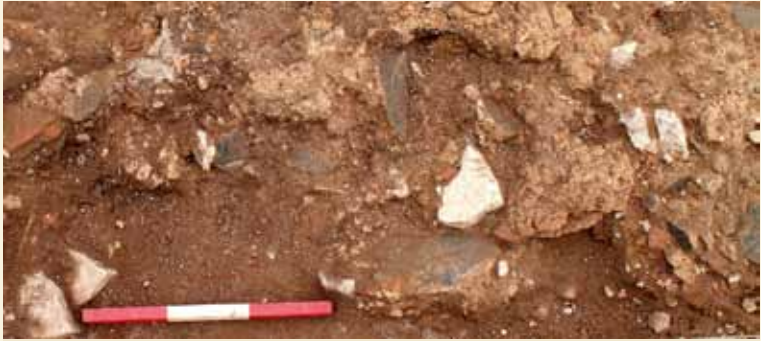
4. Reinheim. Bei der Schicht BNR 763 handelt es sich womöglich um entsorgten Wandputz. Die meisten Stücke besitzen noch eine Bemalung von hoher Qualität, Foto: Europäischer Kulturpark Bliesbruck-Reinheim, 2015

Im Bereich nördlich der Mauer BNR 351 fand sich dann überraschenderweise eine Schicht mit einer Masse an Wandmalerei, die bis dato nirgendwo sonst im Areal der Reinheimer Villa gefunden wurde (BNR 763) (Abb. 4). Die Schicht besitzt eine Mächtigkeit von bis zu 30 cm und erstreckt sich möglicherweise über mehre Dutzend Quadratmeter.

Das Ausmaß der Schicht, die unterschiedlichen Dekors, die unregelmäßige Fundlage der einzelnen Fragmente sowie das Fehlen größerer Kalksteine sprechen deutlich gegen eine Deutung als Versturz, sondern vielmehr für eine absichtliche Entsorgung des Wandputzes, der eventuell beim Abriss einer Wand bzw. bei der Neugestaltung eines oder mehrere Räume als Bauschutt anfiel. Erste Untersuchungen des geborgenen Materials zeigen, dass sich großflächige Motive zusammensetzen lassen und man darf gespannt sein, welche Ergebnisse in den nächsten Jahren erzielt werden. Die Kampagne soll mit tatkräftiger Unterstützung der französischen Kollegen des Kulturparks in den nächsten Jahren fortgesetzt werden. (Eck)

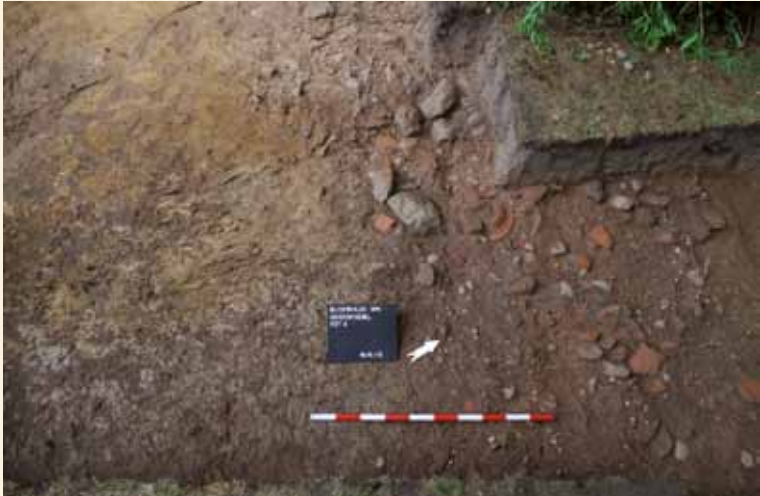
2 Blickweiler. Die angeschnittene Abfallgrube, welche mit bearbeiteten Sandsteinen, Dachziegeln, Gefäßstützen, Fehlbränden und Formschüsselfragmenten verfüllt war. Foto: Universität Mainz, 2015

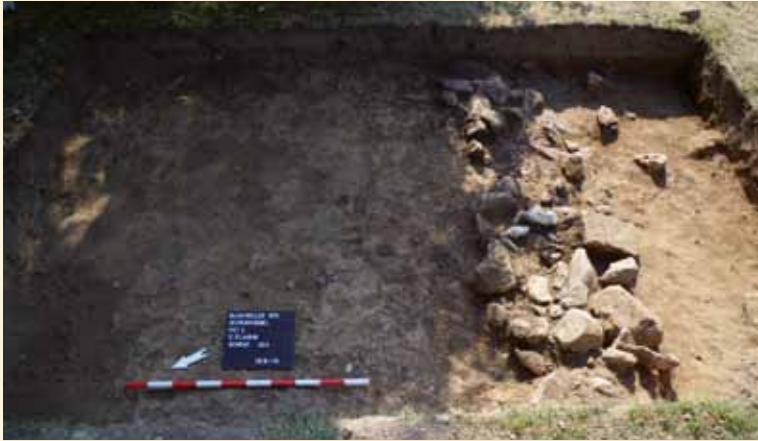
4 Blickweiler. Die Stickung einer Mauer, welche durch Scherbenfunde zwischen den Steinen in die mittlere Kaiserzeit datiert werden kann. Möglicherweise begrenzte sie eine Werkstattparzelle, Foto: Universität Mainz, 2015

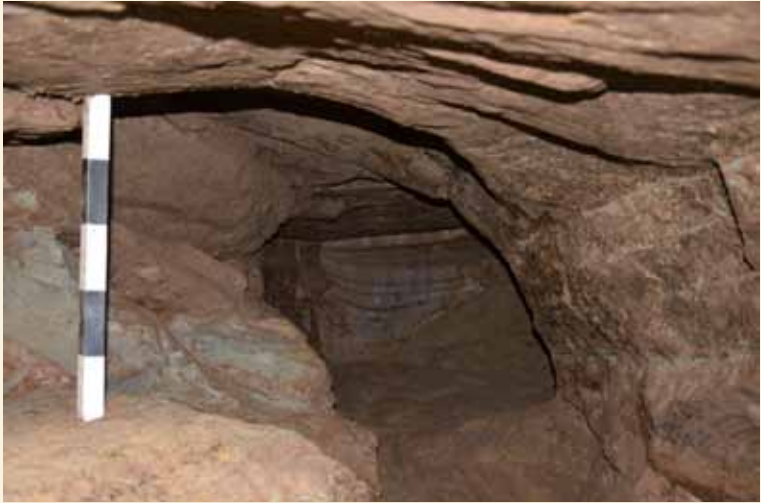
2 Wallerfangen-St. Barbara, Stollen Bruss. Blick in den Kriechgang im Abbauraum
Das Profil im Hintergrund zeigt einen Haufen Versatz rechts auf der Sohle und die
lehmigen Schwemmschichten, mit denen der Bereich komplett verfüllt war, Foto:
G. Körlin, 2015

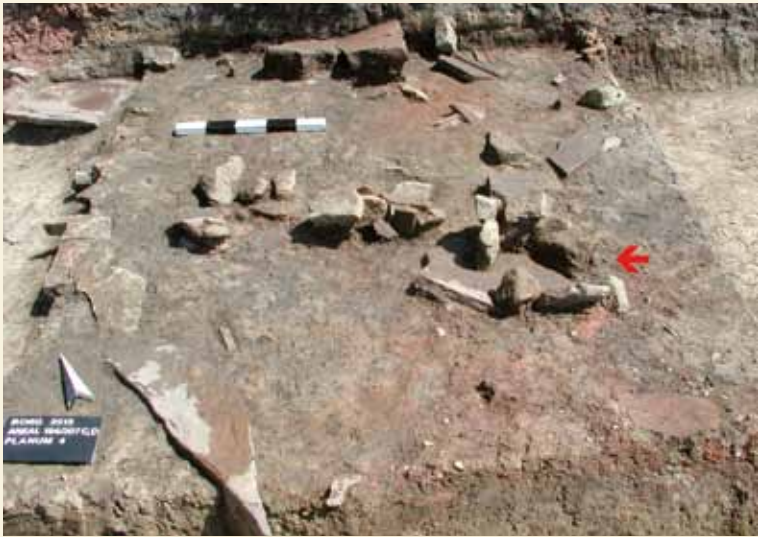
1 Borg, Nebengebäude R2. Die Herde sind abgetragen. Rechts die als Lager für einen Galgenbaum interpretierte Struktur (roter Pfeil), Foto: Römische Villa Borg, 2015

Im Bereich der Herdstellen des Nebengebäudes 2 (Jahresbericht 2014, 46 f.) wurde weiter gegraben. Dabei konnte östlich neben Herd 3 eine Struktur entdeckt werden, die aus mehreren Steinen bestand, die im Kreis um eine Verfärbung gesetzt waren, offensichtlich ein Pfostenloch. Die Konstruktion saß auf einer fast waagrecht liegenden Platte aus Taunusquarzit (Abb. 1).

Was sollte das für ein Pfosten sein, der direkt neben einem Herd stand? Die Erklärung liegt nahe, dass es sich um die Halterung eines Galgenbaums gehandelt hat, an dem ein Kessel über das Feuer geschwenkt werden konnte. Die Quarzitplatte wäre das Lager, auf dem die Konstruktion gedreht wurde. In der rekonstruierten römischen Küche des Archäologie-

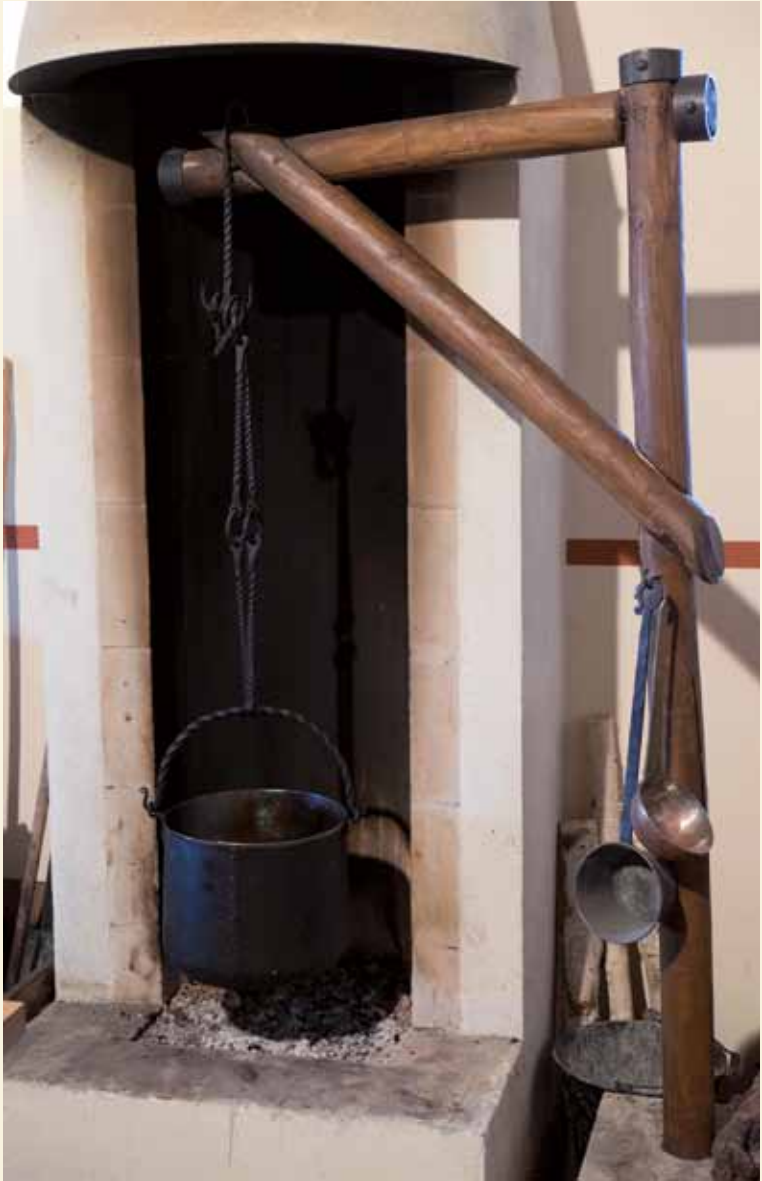
2 Borg, rekonstruierte römische Küche. Galgenbaum mit Kesselgehänge und Kessel, Foto: Römische Villa Borg, 2015

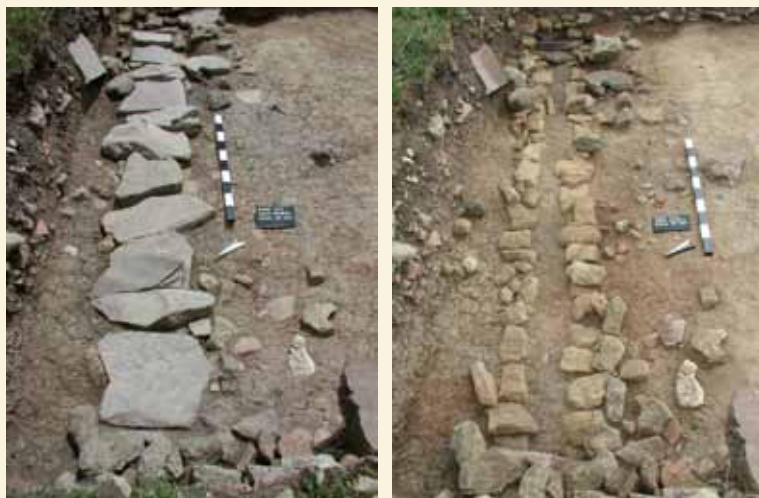
3 Borg, Entwässerungskanal nördlich von Nebengebäude R2. Links mit Abdeckplatten, rechts nach Abheben der Platten, Fotos: Römische Villa Borg, 2015

Nördlich des Nebengebäudes 2 verlief ein Entwässerungskanal, der mit Platten aus Taunusquarzit abgedeckt war (Abb. 3a). Nach dem Abheben der Platten zeigte sich der Kanal als Rinne, die aus Kalksteinen gesetzt war (Abb. 3b). Kalkstein (bzw. Kalkmergel) ist das im Bereich der Villa Borg anstehende Gestein. Taunusquarzit kommt in nur 1 km Entfernung vor. Von den *hinter dem Haus* entsorgten Mühlsteinfragmenten (Jahresbericht 2014, 48) ist auf den beiden Fotos ein Stück zu sehen (jeweils am oberen Bildrand).

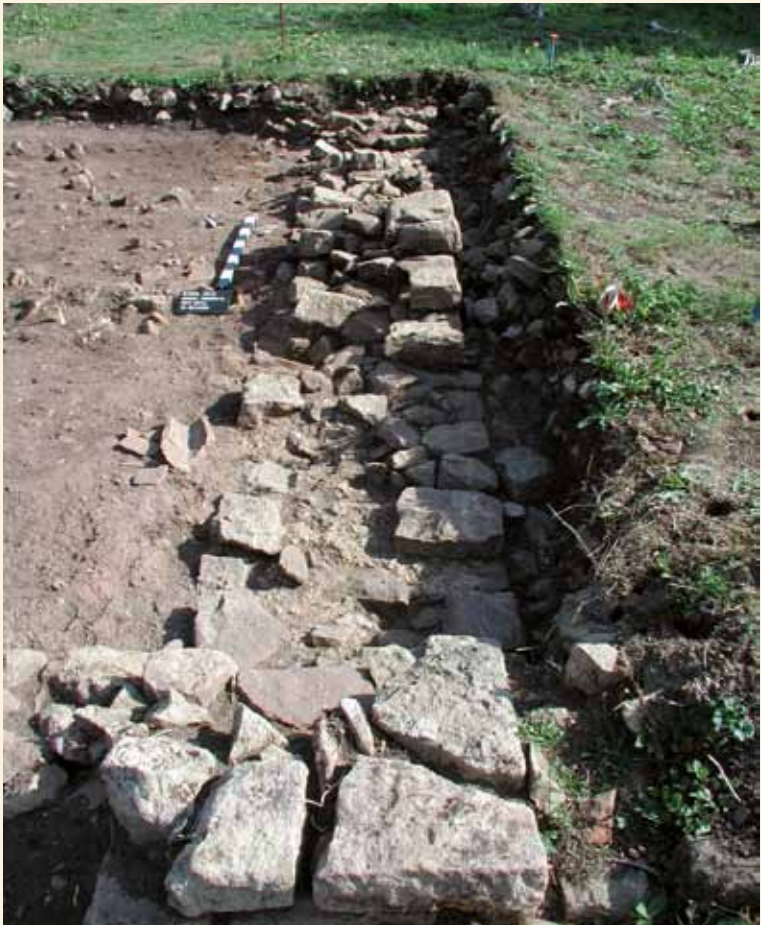
4 Borg, Nebengebäude R2. Die Ostmauer wird sich am oberen Bildrand noch Richtung Norden fortsetzen. Im Vordergrund die Südostecke des Gebäudes, Foto: Römische Villa Borg, 2015

aus einem etwa 75 cm breiten Fundament mit einem aufgehenden Mauerwerk von 55 – 60 cm Breite. Jetzt können die Ausmaße des Gebäudes angegeben werden. Es handelt sich um einen schlichten, rechteckigen Bau von 13,20 m x 10,10 m. Der Abstand zu Nebengebäude 1 (jüngste Ausbauphase) beträgt 28,80 m. Der Bereich um die Nordostecke des Nebengebäudes 2 ist noch auszugraben. (Vo)

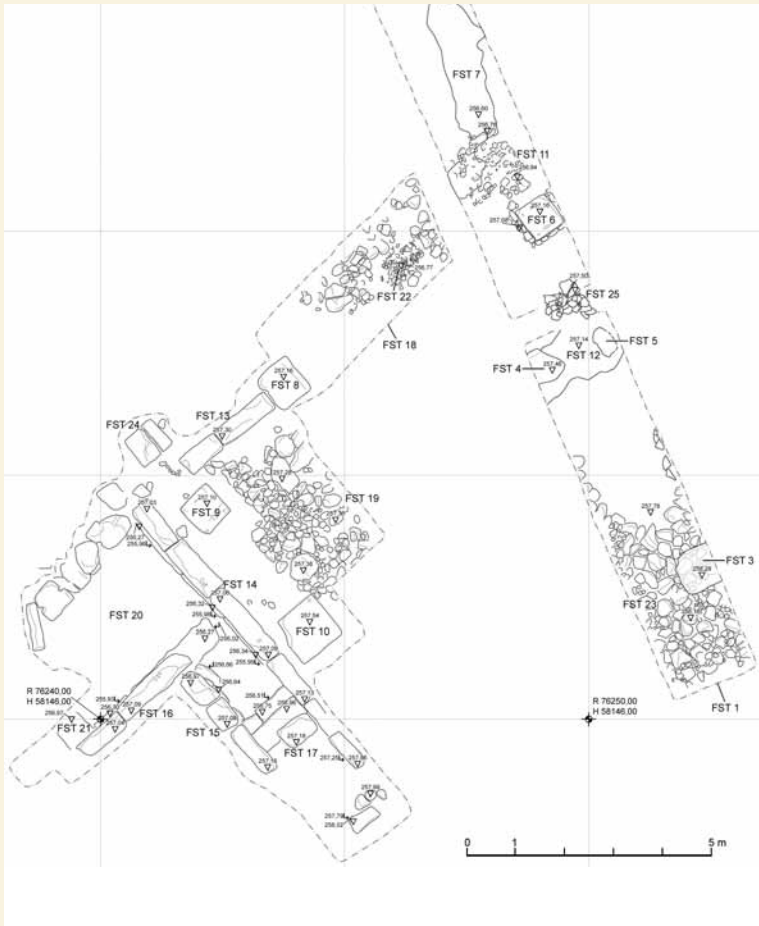
1 Scheidt-Saufang, Übersichtsplan der 2015 freigelegten Befunde, Zeichnung: Abt. Vor- und Frühgeschichte der Fachrichtung Altertumswissenschaften der Universität des Saarlandes auf der Grundlage eines 3D-Laserscans der Fa. Archäologieservice Schaufert, Neunkirchen, 2015

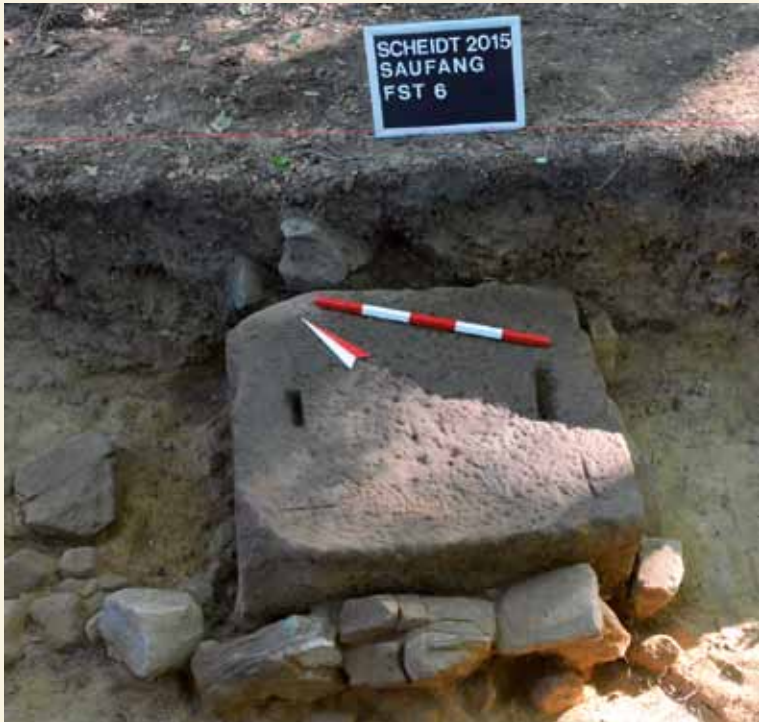
2 Scheidt-Saufang, Sandsteinplatte FST 6 mit einem Gewicht von ca. 530 kg,
Foto: Abt. Vor- und Frühgeschichte der Fachrichtung Altertumswissenschaften der
Universität des Saarlandes, 2015

Die Ausgrabung begann mit dem Anlegen eines 17 m langen und 2 m breiten, der Hangneigung folgenden Schnitts FST 1/2, 10 m nordöstlich der vermeintlichen Kellerwand. Statt der erwarteten Mauerreste fanden wir außer rezenten Gruben und Gräben (FST 3-5, 7) eine kompakte Schüttung grob gebrochener Sandsteine (FST 23) und den Abschnitt eines Grabens, der sich von SW nach NO ziehen dürfte (FST 12). Weiter nördlich scheint eine dichte Stückerung klein gebrochener Steine eine Ecke zu bilden (FST 11). Am Rand der Stückerung stießen wir auf eine Sandsteinplatte von 0,73 m Seitenlänge, die sorgfältig ins Blei gesetzt und ringsum mit Bruchsteinen verkeilt war (FST 6). Zwei Ecken der ursprünglich wohl quadratischen Platte sind bestoßen. Die beiden erhaltenen Ecken tragen kreuzförmige Marken. Ihr Abstand beträgt knapp 52 cm. Außerdem waren in die Oberseite zwei

tiefe Schlitze schräg eingemeißelt. Im Laufe der Lehrgrabung sollten wir noch vier weitere Steinplatten mit denselben oder ähnlichen Merkmalen finden (FST 8-10, 24). Sollten die Kreuze in den Ecken Versatzmarken sein, können die Blöcke Postamente für Pfeiler gewesen sein. Auch eine Funktion als Plinthe unter einer Statue kommt in Betracht. Einstweilen bleibt die Frage offen.

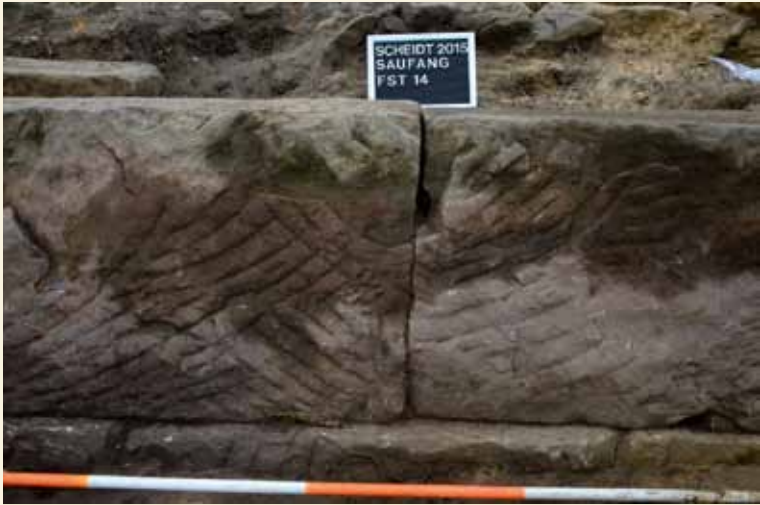
3 Scheidt-*Saufang*, mit girlandenartigen Mustern verzierte Wand aus Sandsteinquadern FST 14 (nordöstliche Wand des Raumes FST 20), Foto: Abt. Vor- und Frühgeschichte der Fachrichtung Altertumswissenschaften der Universität des Saarlandes, 2015

wand. Von der westlichen Kellerwand haben wir nur noch die zweite Steinschicht angetroffen (FST 21). Treppenwangen und Kellerwände (FST 14-16) bestehen aus kolossalen Sandsteinquadern. Auf einer unteren Steinschicht von 0,40 m Mächtigkeit stehen, trocken vermauert, 0,76 m hohe und 0,40 m breite Blöcke mit Längen zwischen 1,10 und 1,80 m. Etliche weisen größere Abplatzungen auf.

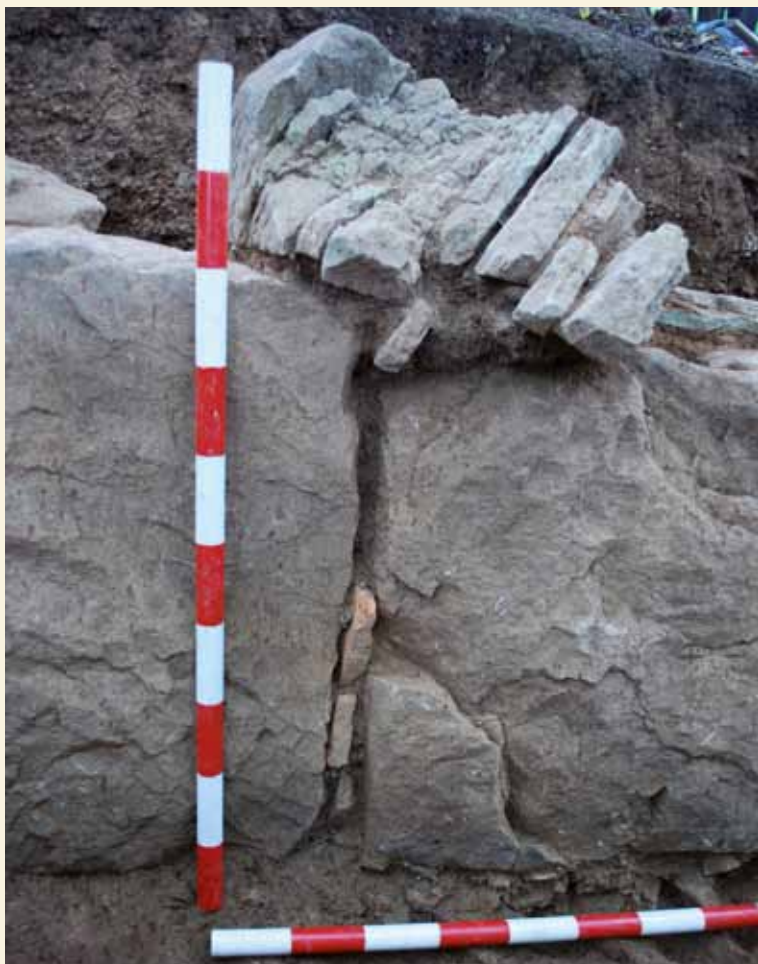
3 Profil der Mauerfront mit drei römischen Ziegelfragmenten in einer Fuge, Foto: T. Lang, 2015

An der Front zeigten sich weitere Details, die zum Verständnis der Fundstelle beitragen. Von großer Bedeutung sind drei Ziegelfragmente, die in einer Mauerfuge dokumentiert werden konnten (Abb. 3). Neben zwei Plattenziegelfragmenten liegt auch ein Tegula-Bruchstück vor, sodass eine römische Datierung der Ziegel gesichert ist. Ihre Fundlage bezeugt jedoch eindeutig deren sekundäre Verwendung, die in keinem Zusammenhang mit einer Dachdeckung stehen kann. Allem Anschein nach sind die Ziegel ebenso wie die verbauten Steine als Spolien anzusprechen.

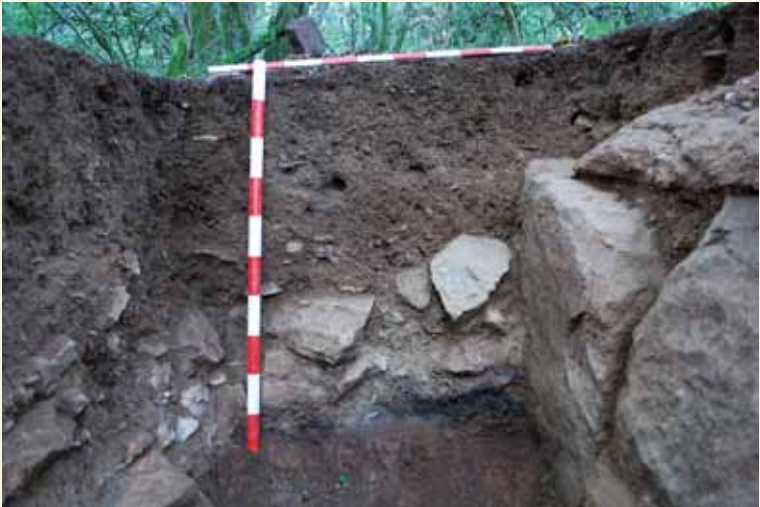
4 Westlich an die Mauer anschließendes Schnittprofil mit zwei Ascheschichten über dem anstehenden Material, Foto: T. Lang, 2015

Durch die Fortsetzung der Freileigungsarbeiten im Umfeld der Mauer konnte deren Aufbau und Datierung genauer geklärt werden. Nach einer leichten Vergrößerung des alten Grabungsschnittes wurde die Fläche zu beiden Seiten der Mauer bis auf das anstehende Gestein abgetieft. Dabei zeigten sich deutliche Unterschiede zwischen Vorder- und Rückseite der Struktur. Die tiefer liegende Front wies einen geraden Abschluss auf und bestand in der untersten Lage zumeist aus großen Sandsteinblöcken von bis zu 0,8 m Breite und 0,7 m Höhe. Im Gegensatz hierzu lagen auf der Rückseite deutlich kleinere, uneinheitlich geformte Steine vor. Dort war ein regulärer Abschluss der Mauer gegenüber der anschließenden Aufschüttung, deren künstliche Entstehung durch einige in diese Schicht eingebettete Ziegelfragmente gesichert ist, nicht durchweg erkennbar. Lediglich das veränderte Steinmaterial deutet einen Übergang an. Dies spricht dafür, dass die Rückseite der Mauer zumindest im unteren Bereich nicht sichtbar war und die Steinsetzung der Stabilisierung der Aufschüttung diente.

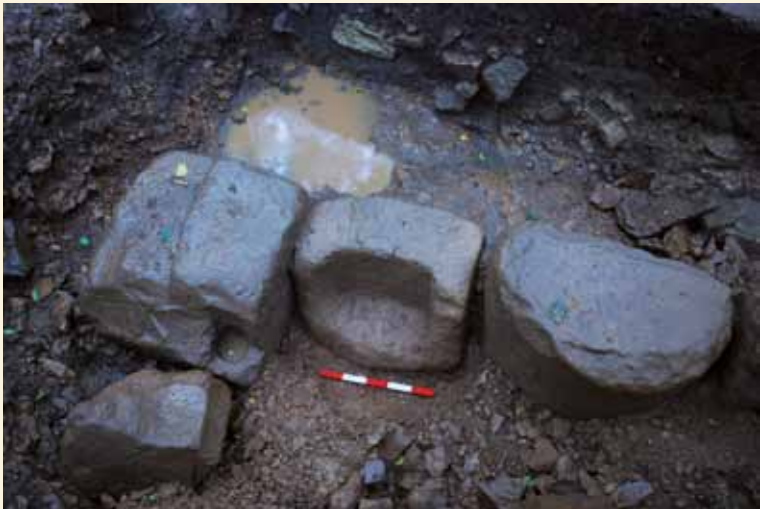
5 Rückseite der Mauer nach der Entfernung des losen Steinmaterials. Links: Stein mit Pfostenaussparung. Mitte: Halbierete Aschenkiste. Rechts: Halbwalze, Foto: T. Lang, 2015

Bruchstück einer Tischplatte, einen Block mit schwalbenschwanzförmiger Aussparung, eine Halbwalze sowie die Hälfte einer Aschenkiste (Abb. 5). Eine römische Entstehung der Objekte kann weitgehend als sicher gelten. Der nur etwa 1,5 km nordöstlich gelegene Tempelvicus Auf dem Spätzrech ist die wahrscheinlichste Quelle für die Spolien, wengleich auch kleinere Siedlungsstellen im näheren Umfeld als Ursprung in Betracht zu ziehen sind. Abgesehen von einer Amphorenscherbe fehlen sonstige römische Kleinfunde auf dem Söterberg völlig, sodass eine antike Nutzung des Gipfelplateaus nach derzeitigem Forschungsstand als unwahrscheinlich gelten muss.

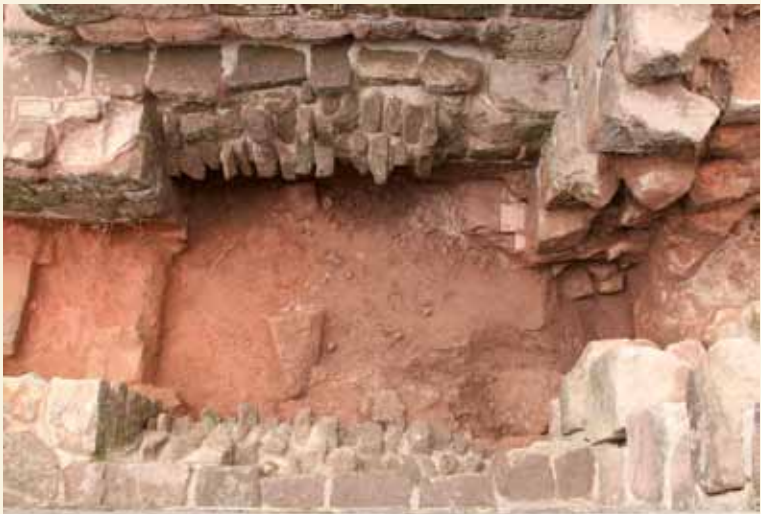
3 Aufsicht in die Heizkammer mit Gewölberekonstruktionen, links abgemauertes Schürloch, rechts Rauchabzug mit nachträglich eingestellter Mauer, Foto: H. Feldhaus, 2014

Die Funde lassen in Analogie zu Wärmestuben anderer Zisterzienserklöster eine Unterbodenheizung mit Speichersteinen rekonstruieren. In den 8,30 m x 3,50 m messenden Kellerraum wurde im südlichen Bereich eine tonnengewölbte Heizkammer (ca. 3,60 m x 1,50 m) eingestellt. Der Boden der Kammer war mit gebrannten, 4 cm starken Tonplatten ausgelegt. Auf der Nordseite befand sich der Rauchabzug über Dach. Im Süden vorge- lagert und von schmalen Zungenmauern abgetrennt lag ein kleiner Vor- raum, über den die Anlage durch das Schürloch mit Holz beschickt wurde.

Im Zwischenraum von Heizkammer und Fußboden des Wärmerraums waren mutmaßlich Steine (Kiesel?) gepackt, die der Wärmespeicherung dienten. Weiterhin anzunehmen sind senkrechte Luftkanäle, über die mittels Stein- oder Metalldeckeln im Boden die Warmluftzufuhr in den Raum reguliert werden konnte. Je nach Bedarf wurde die Heizkammer einmal pro Woche mit Holz befeuert. Dies konnte in Wörschweiler durch die Zweigeschossigkeit problemlos von außen erfolgen, ohne den Tagesablauf der Mönche zu stören. Die Bodenöffnungen blieben verschlossen und der Rauch zog über den Schornstein ab. Nach dem Durchglühen

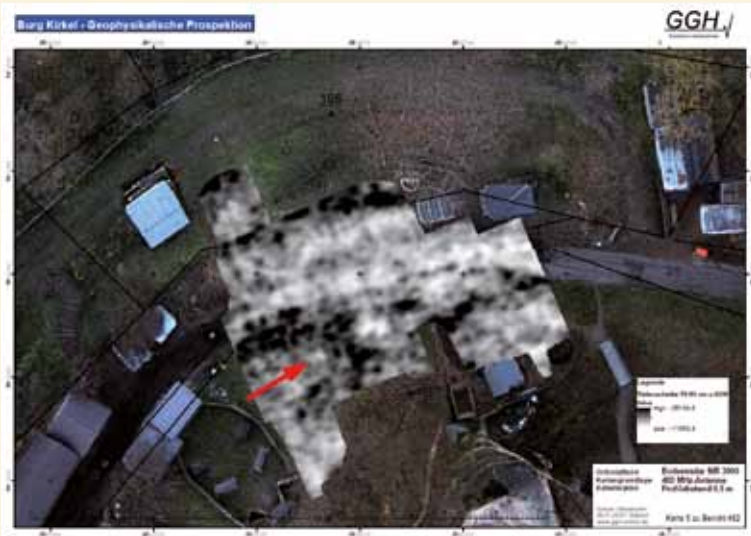
2 Auf der mit Bodenradar untersuchten Fläche sind verschiedene Strukturen kenntlich, bei denen es sich unter anderem um Mauern handeln könnte. Der rote Pfeil zeigt auf eine Stelle, an der sich evtl. die Fundamente eines Gebäudes abzeichnen. Zur Orientierung: Die Mauerkrone des polygonalen Turms ist am unteren Bildrand links neben dem Schriftfeld zu sehen, Plan: Christian Hübner, GGH

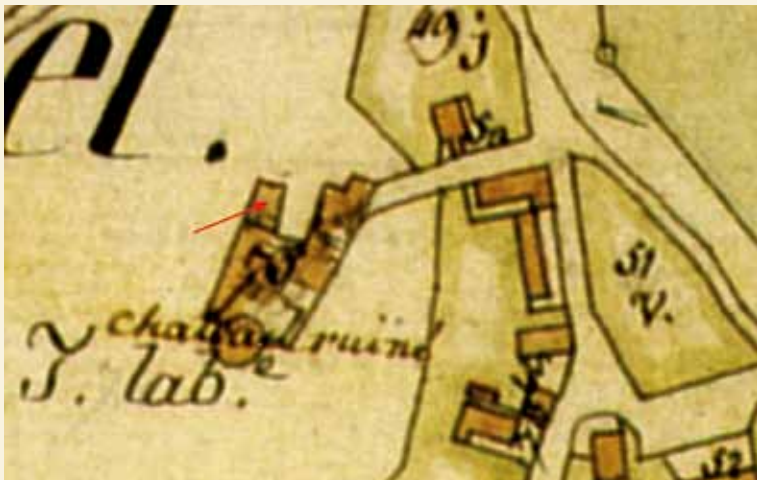
3 Karte von Tranchot, frühes 19. Jh. Der Ausschnitt zeigt die Oberburg von Kirtel mit den beiden Türmen, rechts anschließend die Wehrmauer und den Torweg. Links der Oberburg erkennt man den westlichen Teil der ersten Beringenebene, auf dem sich der Brunnen befindet. Nördlich schließt ein Viereck an, das ein Gebäude bezeichnen könnte. An dieser Stelle zeigt das Bodenradar eine Struktur an, Zeichnung: Kartenaufnahme der Rheinlande durch Tranchot und von Müffling, 1801-1828

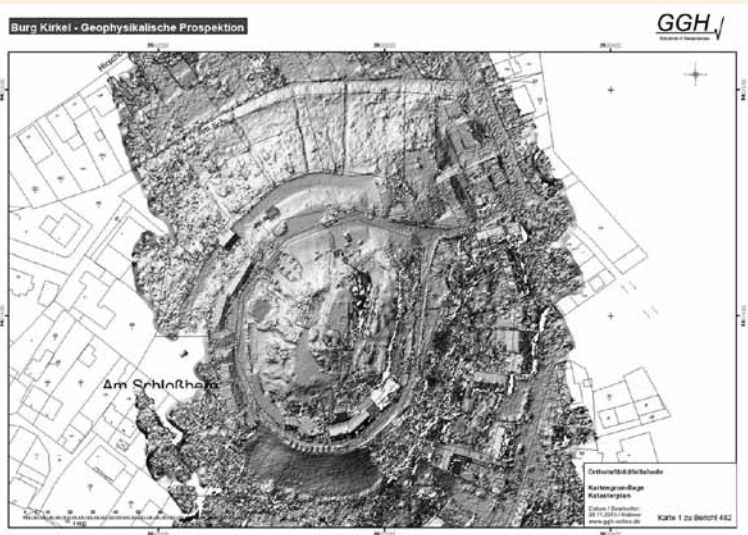
5 Digitales Oberflächenmodell des Burghügels, überlagert durch den Katasterplan, Zeichnung: Christian Hübner, GGH; Grundkarte: Landesamt für Vermessung, Geoinformation und Landentwicklung Saarland

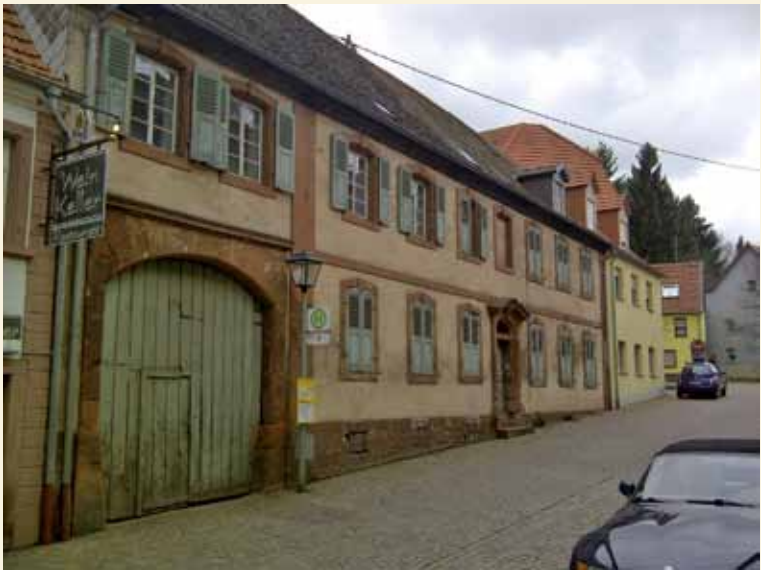
2 Goethestraße 17-19, Ansicht Straße, Foto: 2015

Der mittige portalartige Hauseingang betont mit seinen aufwendig gestalteten Sandsteingewänden und Verdachung mit integriertem Oberlicht die Symmetrieachse. Zwei weitere Fensterachsen befinden sich linksseitig über einer sehr hohen Toreinfahrt, die im 19. Jhd. überbaut wurde. Auf der rückseitigen Fassade lässt die Gliederung auf den ersten Blick vermuten, dass das Gebäude in zwei Bauabschnitten errichtet wurde.

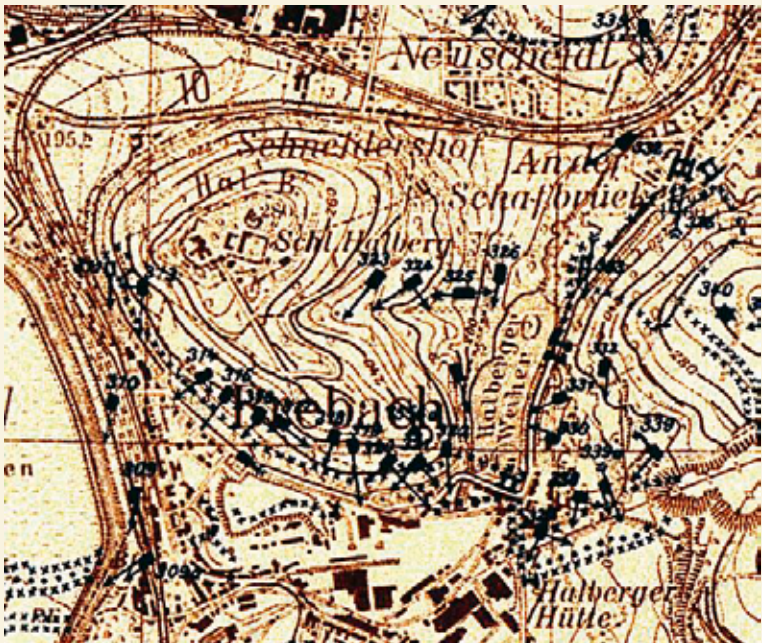
1 Karte Brebach, Halberg mit Ausbau Westbefestigung, Bestand 1942, Ausschnitt aus TK 25, Original Militärarchiv Freiburg

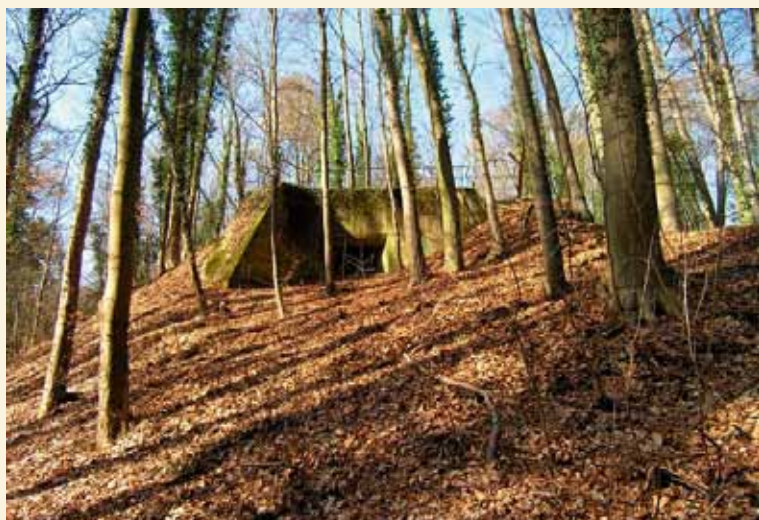
3 Saarbrücken Brebach, Halberg-Stellung Bunker WH-Nr. 324, Foto: 2013

Noch heute erstreckt sich dieser Befestigungsgürtel der Höhenlinie des Berges folgend oberhalb der Brebacher Landstraße, der Stummstraße und Im Kolbenholz bis fast an die Straße Am Halberg. Insgesamt sind 16 der 17 Bunkeranlagen dieser Stellung zwar teils über- oder angeerdet, doch baulich intakt, d.h. ungesprengt erhalten. Unweit südöstlich des Bunkers WH-Nr. 311/312 entstand leicht erhöht am Hang die Anlage mit WH-Nr. 313. Dabei handelt es sich um einen Maschinengewehrschartenstand (MG-Stand) mit Maschinengewehrkasematte (MG-Kasematte) in Form eines Regelbautyps 108b, d.h. mit flankierender Anlage und ursprüng-

lich in einer Ausführung mit Sehrohrvorneinrichtung zur Feldbeobachtung. Bunker dieses Typs wurden mit zwei Meter dicken Stahlbetonwänden und Decken gebaut. Die flankierende Ausrichtung des zweiten Kampfraums machte aus ihm konstruktiv eine MG-Kasematte für zwölf Mann Besatzung. Der Bunker besitzt auf der Feindseite Richtung Saar nach West und nach Süden zwei Kampfräume mit zwei MG-Schartenplatten Panzerkatalognummer 454 P01 (Pz-Nr.), die speziell für Steilhänge konzipiert und in situ erhalten sind. Die Hanglage des Bunkers machte zudem eine Hangschutzmauer notwendig. Die im Hangverlauf folgenden drei Kampfbunker mit WH-Nr. 314, 315 und 316 entsprechen ebenfalls dem Regelbautyp 108b. Alle drei sind intakt, nicht übererdet und mit freiem Eingangshof. Die Schartenplatten im Vorderhang der Stellung sind sichtbar auf die Stummstraße ausgerichtet.

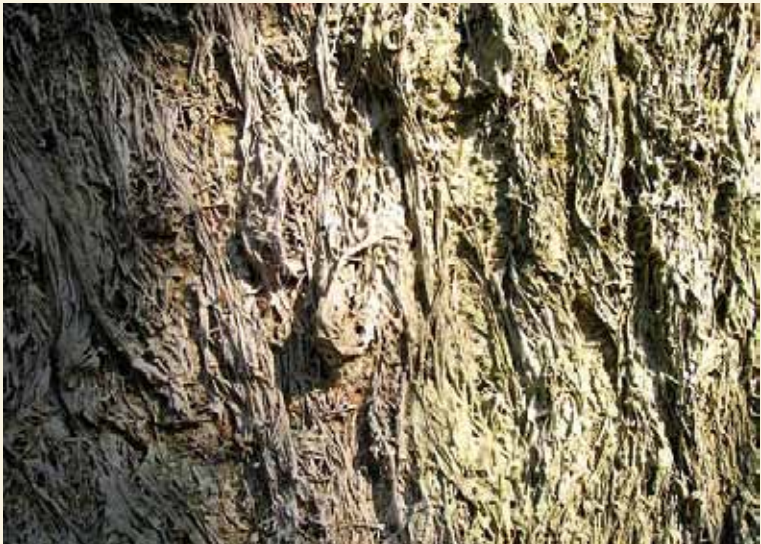
4 Saarbrücken Brebach, Halberg-Stellung Tarnputz des Bunkers WH-Nr. 316, Foto: 2013

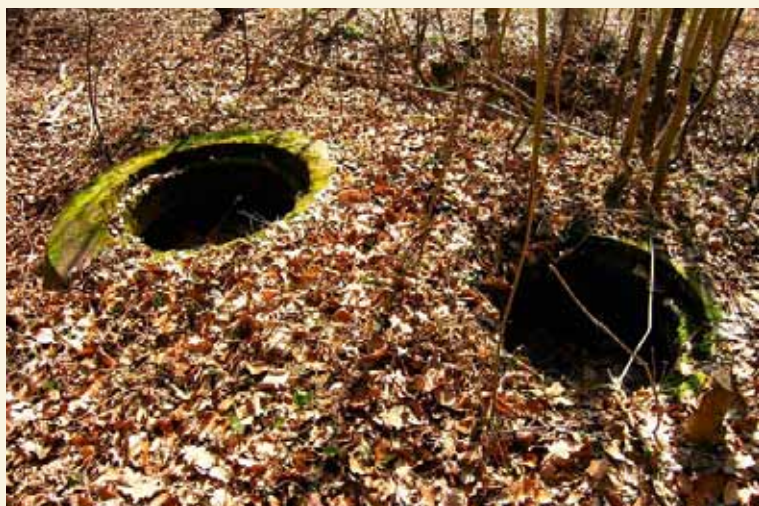
5 Saarbrücken Brebach, Halberg-Stellung, Doppelbeobachtungsstand, Foto: 2013

Alle Bunker und die diversen kleinen Beobachtungsstände, die nur aus einfachen oder doppelten Betonröhren bestehen, sind durch zickzackförmig in den Hangboden eingetiefte Laufgräben mit einander verbunden, wobei die Topografie die Stellung und Ausrichtung der Bunker und den Verlauf der Gräben vorgibt. Ist die Einbeziehung der für die Verteidigungsbauwerke charakteristischen Umgebung in den meisten Fällen wegen fehlender topografischer oder objektspezifischer Eigenschaften kaum möglich, erlaubt der gute Zustand und der umfangreiche Bestand der Flächen und Laufgräben zwischen den zusammengehörenden Bunkeranlagen im Hangrelief des Halbergs die exemplarische Inventarisierung des Bunkerumfeldes.

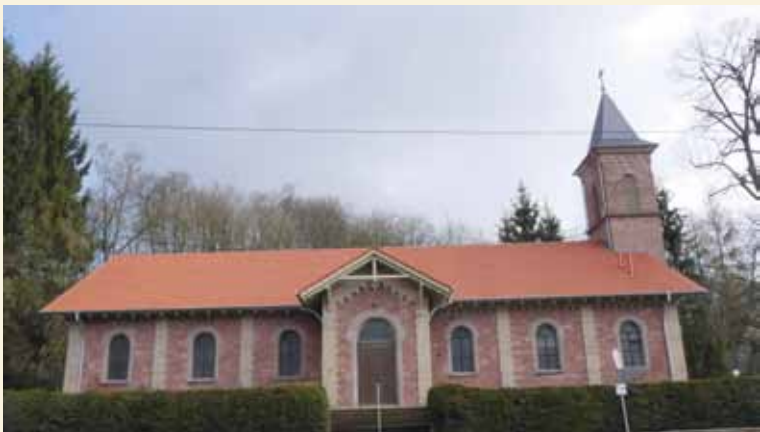
2 Schiffweiler-Heiligenwald, Karlstraße1, Ansicht nach Instandsetzung, Foto: 2015

Die Fehlstellen im gesamten Außenmauerwerk wurden instand gesetzt, bzw. sehr stark beschädigte Sandsteine ausgetauscht. Mürbes und loses Fugenmaterial wurde ausgeräumt und fachtechnisch neu verfügt. Beide Giebelwände mussten in Absprache mit der Tragwerksplanung, in die neu herzustellenden Auflagerkonstruktion der Außenwände für die Dachbinder integriert werden. Ein gravierender Bauschaden wurde erst nach dem Abbruch der Dachkonstruktion sichtbar, denn die Mauerkronen der Außenwände zeigten über die Diagonale einen Niveauunterschied von 45 cm, aus dem die Gebäudeschiefelage resultiert. Ein Ausgleich konnte nur durch Höhenvermittlung der ringbalkenartigen Auflagerkonstruktion

erreicht werden, die auch zur Stabilisierung des Außenmauerwerks dient. Die neue Dachkonstruktion besteht aus über die Außenwände frei gespannten Leimbändern, die mit einem Zugstabsystem abgespannt sind und passgenau montiert wurden. Wie im ursprünglichen Betsaal ist die Dachkonstruktion heute wieder sichtbar. Die Eindeckung des Kirchenschiffes wurde mit Doppelmuldenfalzziegeln Naturrot eingedeckt.

Ebenso war die komplette Turmdachkonstruktion so geschädigt, dass sie erneuert werden musste. Sie wurde wie im Altbestand ausgeführt und mit Naturschiefer in Doppeldeckung eingedeckt. Selbst das Turmkreuz musste ersetzt werden und wurde in seinen Maßen nach historischem Befund angefertigt. (Re)
