DENKMALPFLEGE IM SAARLAND

JAHRESBERICHT 2015

Herausgegeben vom Landesdenkmalamt
im Ministerium für Bildung und Kultur, Saarbrücken

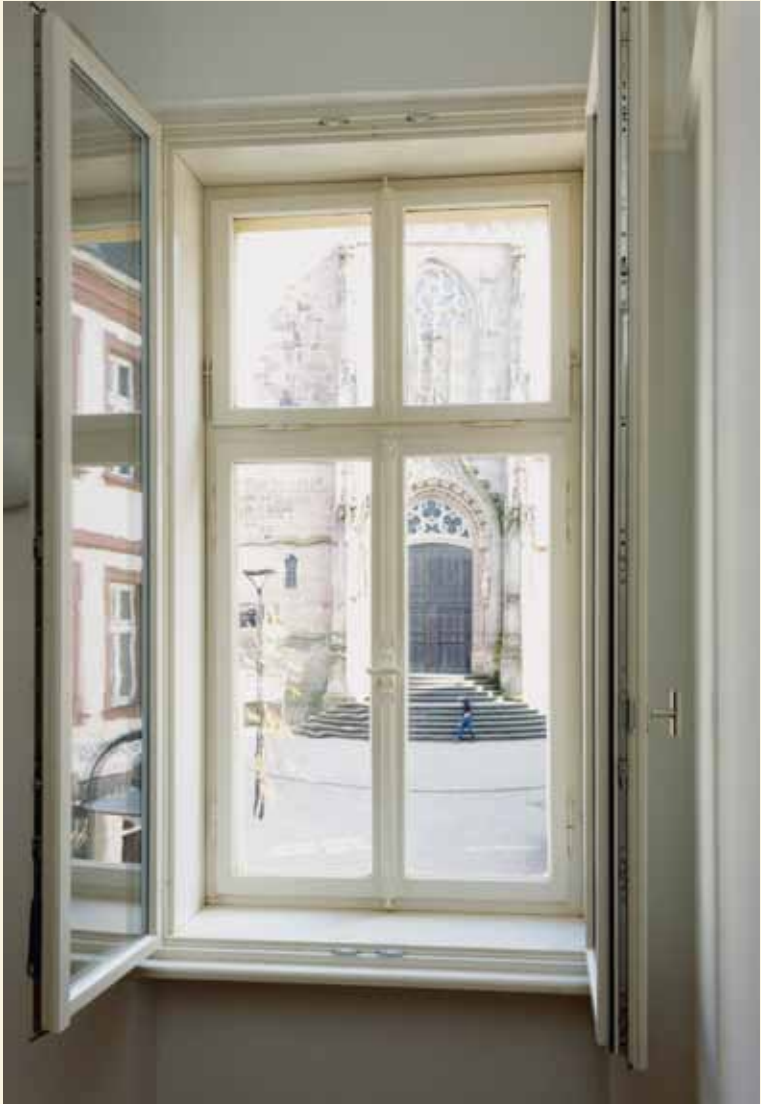
St. Wendel, Neues Rathaus/Haus Colbus, saniertes Fenster, Foto: 2015

Die nach einem Brand im Jahr 2000 jahrelang mit einer bedruckten Plane verhüllte Fassade des ehem. Hauses Colbus kaschierte nur notdürftig die strukturellen und substanzziellen Probleme der Kernstadt St. Wendels.

Schwierigkeiten bei der Bewirtschaftung, aber auch Fehleinschätzungen und Desinteresse der Voreigentümer, hatten aus dem stattlichen Innenstadtanwesen (auf z.T. älteren Kellern im Kern überwiegend 18. Jh, Ende 19. Jh. und um 1910 prägend umgebaut) eine abgängige Ruine gemacht, ein nur notdürftig hinter „Altstadttapete“ verborgener „Schandfleck“. Nach langen Verhandlungen gelang der Stadt St. Wendel 2005 der Kauf, die, da private Investoren ausblieben, ab 2009 die Sanierung und Umnutzung als Neues Rathaus selbst in die Hand nahm (Architekt Bernd Brill / Stadtbauamt St. Wendel). Vorausgegangen war eine sorgfältige Bestandsanalyse, die baubegleitend fortgeschrieben wurde. Der einsturzgefährdete Gebäudekern – das Haus hatte zuletzt in der Gebäudemitte ein abgängiges Grabendach – wurde zugunsten eines stabilisierenden Nasszellen- und Erschließungskerns aufgegeben, ebenso das Dachwerk und nach Einzelprüfung zahlreiche Geschossdecken. Um Vermarktungsmöglichkeiten zu erhalten, wurde die Trennung der Erdgeschosse entfernt. Weitgehend beibehalten wurden hingegen die Grundrisse der oberen Stockwerke, wobei die erhaltungsfähigen historischen baufesten Ausstattungsteile wie Fußböden, Türen und Stuckprofile ausgebaut und nach Aufarbeitung wieder eingebaut wurden, ebenso die historischen Fenster, die durch den Umbau zu Kastenfenstern ertüchtigt wurden. Die heterogenen und stark veränderten Hinterhäuser wurden abgebrochen und durch einen in kleinere Kuben aufgeteilten Neubau ersetzt.

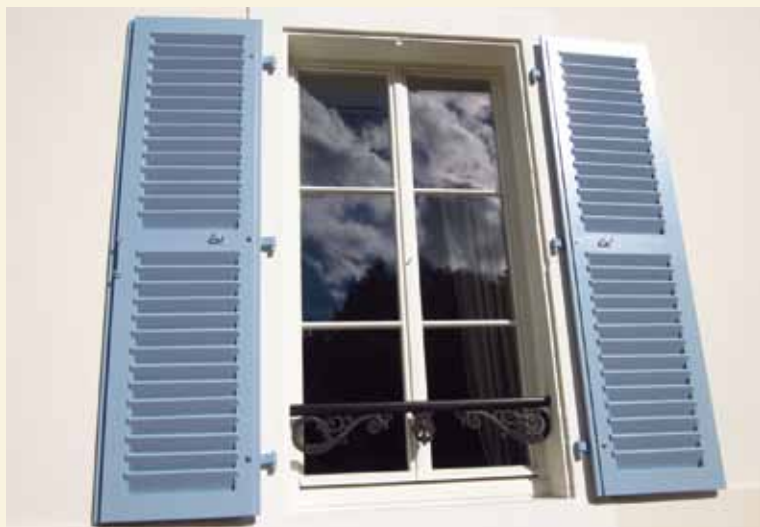
2 Herrenhaus Gut Ettental, Fenster des Erdgeschosses, Foto: 2016

Daneben wurde der Zustand der Fenster des Erd- und des ersten Obergeschosses untersucht. Hier fanden sich neben einigen nachkriegszeitlichen Kreuzstockfenstern in der Mehrzahl zweiflügelige einfachverglaste Bestandsfenster mit je zwei Sprossen pro Flügel, deren sehr schlechter

Erhaltungszustand im Falle einer Instandsetzung und Ergänzung mit Kastenfenstern zu unzumutbar hohen Kosten geführt hätte. Nach der Genehmigung zur Anfertigung neuer Fenster nach Vorgaben des Arbeitskreises Historische Fenster der HWK Saarland erfolgte die genaue Aufnahme der Profile der Fenstersprossen und Wetterschenkel durch Herrn Altmeyer von der Firma Lieser Holzbau. Diese wurden dann in den neuen Fenstern umgesetzt, so dass nunmehr alle Fenster ein einheitliches Erscheinungsbild aufweisen. Die Klappläden wurden, falls sie nicht aufgearbeitet werden konnten, nach Befund neu angefertigt. Die gut erhaltenen, aber mehrfach überstrichenen Brüstungsgitter aus Gusseisen wurden sandgestrahlt und danach mit einer Eisenpaste behandelt, ihre Holzauflagen erhielten einen neuen Schutzanstrich.

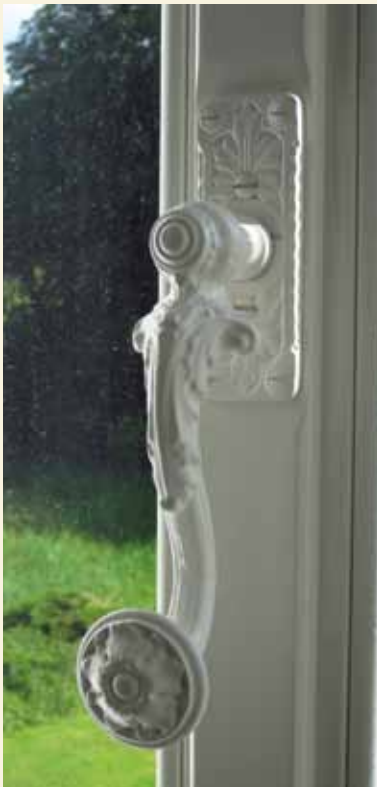
Bei den Fenstern wurde aufgrund ihrer Höhe (zum Teil über 2,20 m) auf den Einbau des originalen Drehstangenverschlusses (Espagnolette) verzichtet. In Zusammenarbeit mit der Firma Tummescheidt gelang es Lieser Holzbau aber, die abgenommenen Griffe der Drehverschlüsse nach Abnahme und Reinigung umzuarbeiten und mit einer passenden Rosette an den neuen Fenstern als Halbolive einzupassen. (Sf)

3 Herrenhaus Gut Ettental, Fensterbeschlag, Foto: 2016

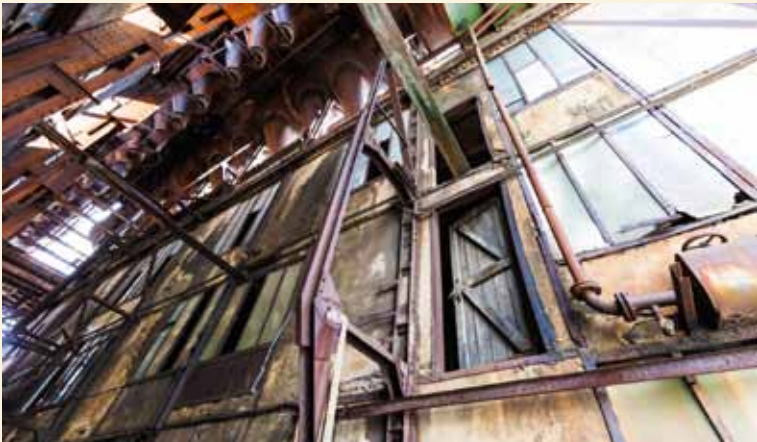
2 Zustand des Stahlbaus an der TGR I vor Sanierung, Foto: Kluge/Lobbe AG 2014

Der Zustand der Anlagen war bereits bei Stilllegung der Völklinger Hütte beklagenswert. Schon 2003/04 hatte die Denkmalpflege auf diesen Umstand hingewiesen. Die Betreibergesellschaft hatte aber regelmäßig andere Anlagenteile der Völklinger Hütte prioritär behandelt. Erste Arbeiten (Dachsanierung TGR II oder Sanierung von einzelnen Stützen oder Treppenanlagen) wurden jedoch im Rahmen der jährlichen Präventivmaßnahmen durchgeführt. Hinzu kam die Problematik der in den Anlagen massiv

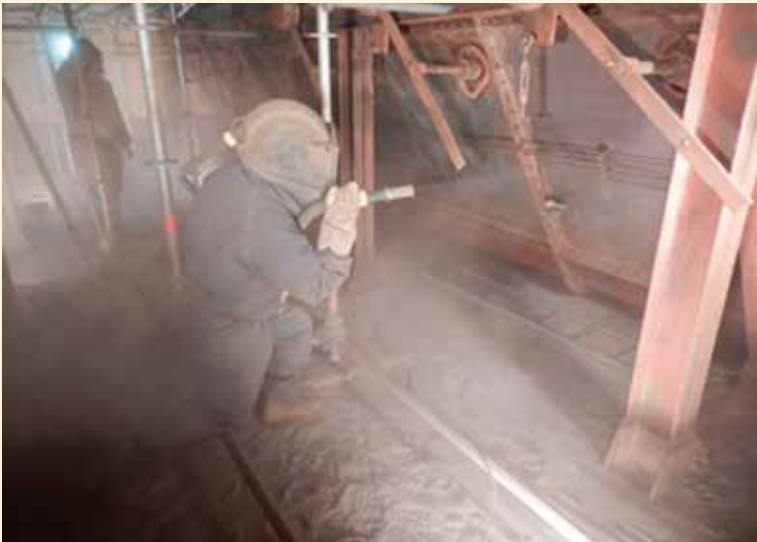
3 Zustand Innenraum vor Sanierung, Foto: Kluge/Lobbe AG 2014

vorhandenen Schadstoffe. Hier sind zum einen die Belastungen durch Schwermetalle hervorzuheben, die aus dem eigentlichen Reinigungsverfahren stammen und insbesondere in den Filterkammern zu finden waren, zum anderen das allgegenwärtige Asbest, das sowohl anstelle von anderen Dämmstoffen vor allem als Putz zur Wärmedämmung auf Rohren und Filterkammern zum Einsatz kam, als auch bei sämtlichen Verbindungen von Metallbauteilen als Asbestschnüre verwendet wurde.

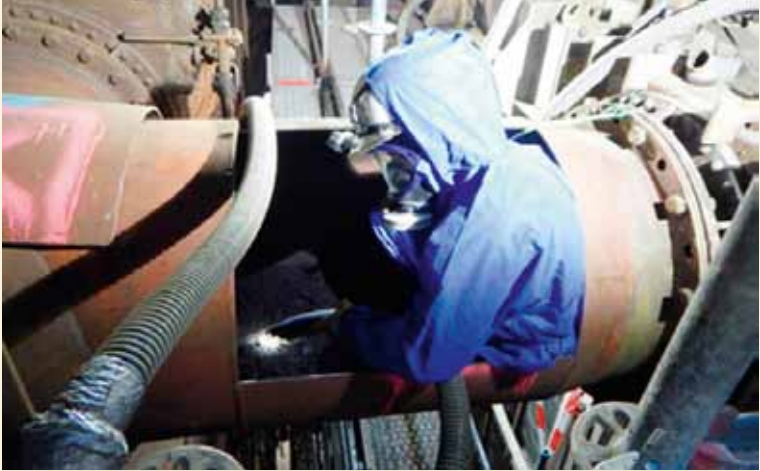
4 Rohrsanierung, Foto: Andreas Timm 2015

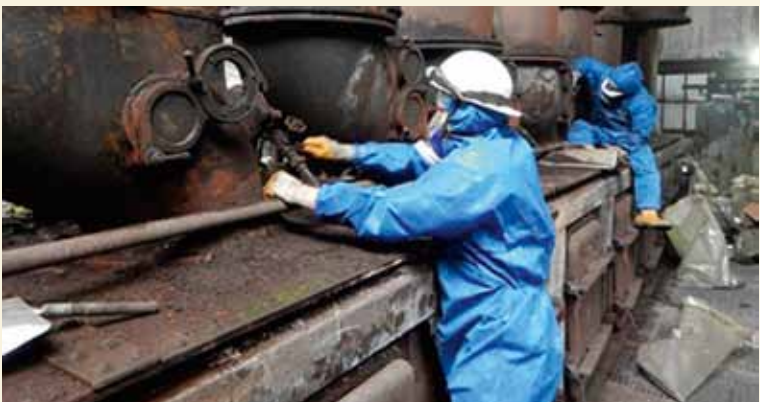
5 Schadstoffsanierung, Foto: Kluge/Lobbe AG 2015

Um eine konkrete Vorstellung über den Kostenumfang der Sanierungsarbeiten im Bereich der Schadstoffe zu gewinnen, wurde eine Musterbaustelle in der TGR II eingerichtet. Erst dann konnte eine realistische Einschätzung der zu erwartenden Kosten abgegeben werden. Aus Sicht der Denkmalpflege ist es dabei als Glücksfall anzusehen, dass die mit der Voruntersuchung beauftragten Schadstoffgutachter (TÜV Rheinland mit Bernhard Böger, Siegburg) deutlich machen konnten, dass die Kosten des Erhalts in etwa den Kosten eines Abbruchs entsprechen würden.

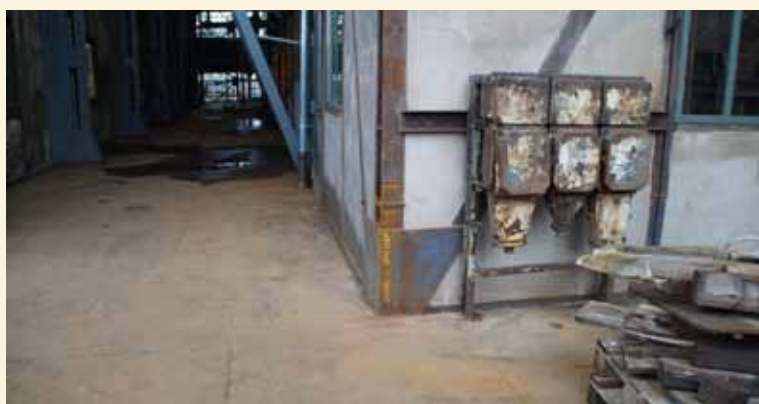
7 Stahlbau TGR I während der Arbeiten, Foto: Andreas Timm 2015

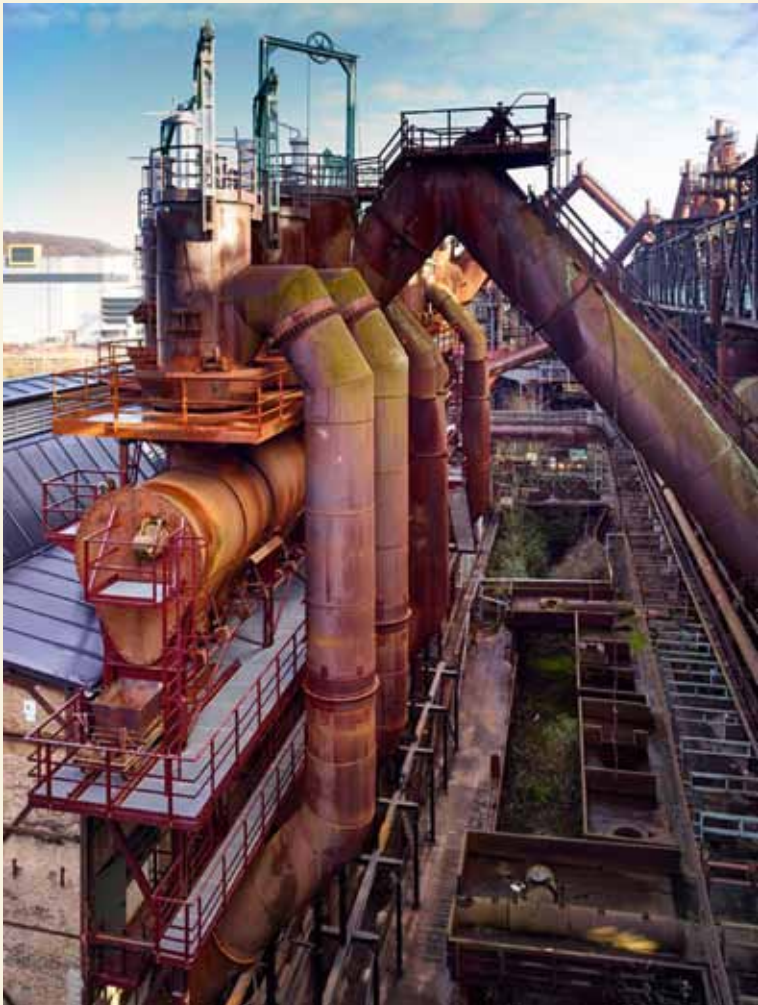
10 Außenbau TGR II nach Abschluss der Sanierung, Foto: Tom Gundelwein 2016

Auf Grundlage einer weitsichtigen politischen Leitentscheidung wurden die Trockengasreinigungsanlagen in den Jahren 2014 und 2015 umfassend saniert. Die Beseitigung bzw. Sicherung der verbleibenden Schadstoffe wurde im wesentlichen im Jahr 2014 durchgeführt. In 2015 wurden dann die notwendigen Stahlbauarbeiten erledigt, die auch eine umfassende Sanierung der Dächer beinhaltetete. Die zum Teil stark zerstörte

Tragstruktur wurde dabei durch ein im Inneren der Anlagen zusätzlich eingebautes Tragwerk ergänzt, an die die historischen Außenwände angeheftet wurden.

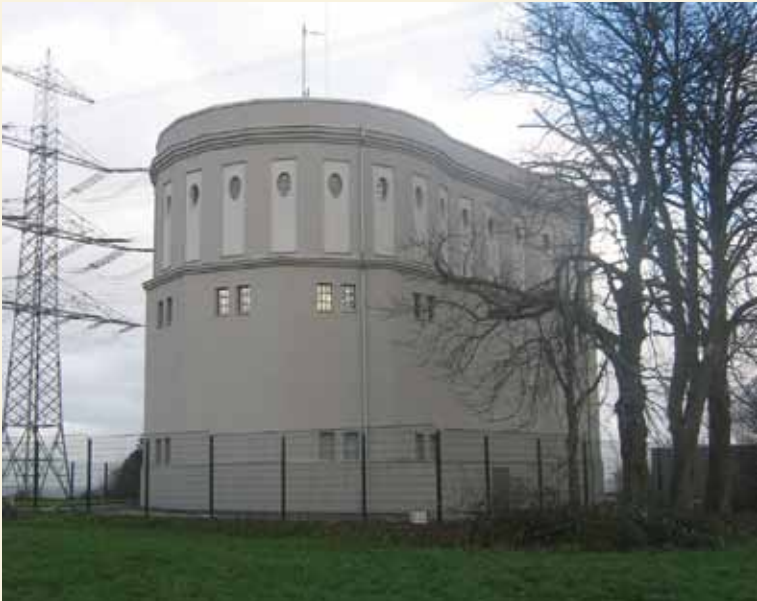
1 Gesamtansicht, Foto: 2015

Chateau d'Eau – die französische Bezeichnung für Wasserturm – beschreibt das Bauwerk mit den beiden Wasserbehältern auf der Göttelborner Höhe deutlich besser als der deutsche Begriff. Zwar bieten sich dem Betrachter keine Zinnen, doch der einheitlich verputzte Stahlbetonskelettbau, der die beiden 1907/08 und 1912/13 errichteten Wasserbehälter aufnimmt, ähnelt durch seinen polygonalen Grundriss und der sparsamen Durchfensterung durchaus an einen Befestigungsbau. Der Bau ist wegen seiner charakteristischen Architektur, die weder im Saarland noch in anderen industrialisierten Regionen eine direkte Nachfolge gefunden hat, eine Besonderheit: Als eines der wenigen technischen Denkmale ist es seit seiner Erbauung noch in seiner ursprünglichen Nutzung und konnte ohne wesentliche technische Änderungen den heutigen Standards angepaßt werden.

Die 1907/08 und 1912/13 errichteten Behälter in Göttelborn befinden sich mit 444 m über dem Meeresspiegel an der höchsten Stelle des Trinkwasser-Verbundnetzes der saarländischen Gruben. Sie wurden zur Belieferung der Grube Göttelborn und des Kraftwerkes Weiher erbaut und erhalten das Wasser aus dem Großbehälter Bildstock. Das Bauwerk auf der Göttelborner Höhe wurde in zwei Bauphasen errichtet. 1907/08 entstand ein Behälter der Bauart Prof. Intze von 700 m³ Fassungsvermögen aus genietetem Blech mit 11 m Durchmesser, der sich im unteren Drittel auf 6 m verjüngt und auf einem etwa 2,50 m hohen, auf Sicht gearbeiteten Backsteinsockel mit Sandsteinabschluß ruht. Der Behälter stand ursprünglich frei und besaß ein leicht geneigtes Zeltdach mit Laterne als Abschluß. Im Mittelpunkt des Behälters befindet sich eine röhrenförmige Mittelsäule, die eine Revisionsleiter aufnimmt.

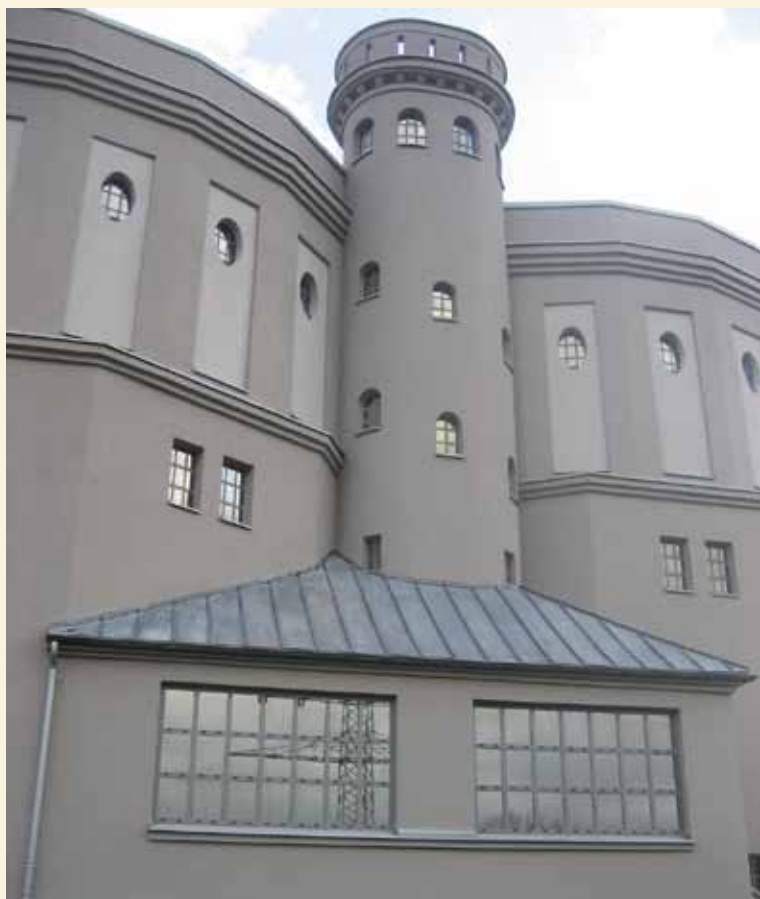
2 Detailaufnahme, Foto: 2015

1912/13 wurde daneben ein zweiter Behälter errichtet. Für diesen wurde der moderne Baustoff Stahlbeton verwendet, der bei guter Verarbeitung ohne zusätzliche Behandlung zur Aufnahme von Trinkwasser bestens geeignet ist. Aufwendige Anstricharbeiten – wie bei Blechbehältern notwendig – entfallen. Beide Behälter wurden durch ein Umfassungsbauwerk, einer Stahlbetonskelettkonstruktion mit Backsteinausmauerungen auf polygonalem Grundriss zusammengefasst. Der verputzte Außenbau zeigt einen zweigeschossigen Aufbau: Etwa 2/3 der Gesamthöhe ist als 10eckiger bzw. 12 eckiger Bau ausgeführt, je Polygonfläche mit zwei Recht-

eckfenstern von 80 cm Höhe versehen und durch ein schmales Gesims nach oben abgeschlossen. Das obere Drittel ist dagegen leicht verjüngt und zeigt die doppelte Anzahl an Polygonflächen mit einer Gliederung aus Rechteckblenden und stehenden Ovalfenstern. Das Betonflachdach des Gebäudes wird durch ein weiteres Gesims markiert, über dem sich eine 1m hohe Brüstung in Art einer Attika anschließt. Der markante Trepenturm auf ovalem Grundriß und der den Eingang markierende offene, rechteckige Vorbau verbinden die beiden Vielecke zu einem harmonischen Ganzen.
