DENKMALPFLEGE IM SAARLAND

JAHRESBERICHT 2009

Herausgegeben vom Landesdenkmalamt
im Ministerium für Umwelt, Energie und Verkehr,
Saarbrücken

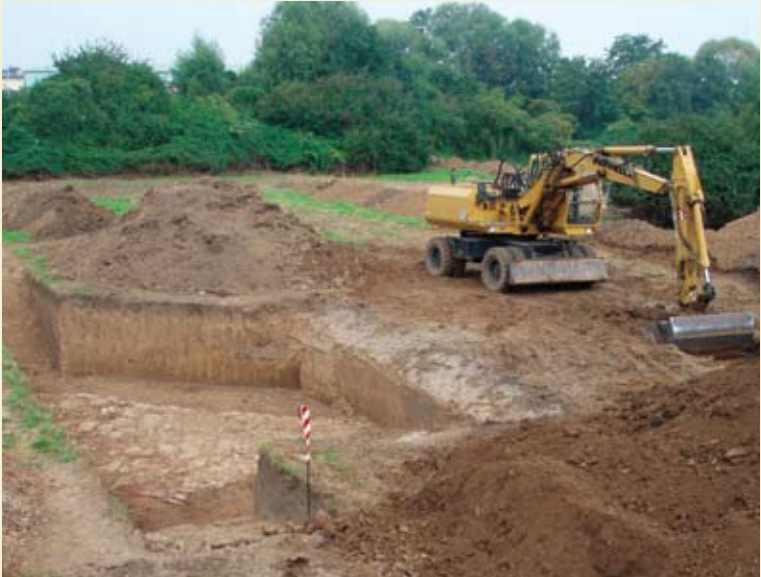
Saarbrücken: Archäologische Sondagen mit dem Bagger in der Saaraue am Osthafen, im Vordergrund links Ausschnitt aus der römischen Straße. Es dürfte sich um die Fernstraße von Worms nach Metz handeln, Foto: 2009

Die Straße konnte über eine Länge von 63 m nachgewiesen und in mehreren Teilbereichen freigelegt, aber noch nicht geschnitten, also in ihrem Aufbau nicht untersucht werden. Ihre Breite beträgt um 4,80 m und liegt damit im Normbereich römischer Landstraßen. Stellenweise konnte ein 60-70 cm hoher Damm nachgewiesen werden. Die Fahrbahndecke wird durch eine Kies-schicht gebildet, die auf einer sauber aus großen Sandbruchsteinen gesetzten Stückerung liegt. An einigen Stellen lassen sich kleinere Flickungen und Gebrauchsspuren

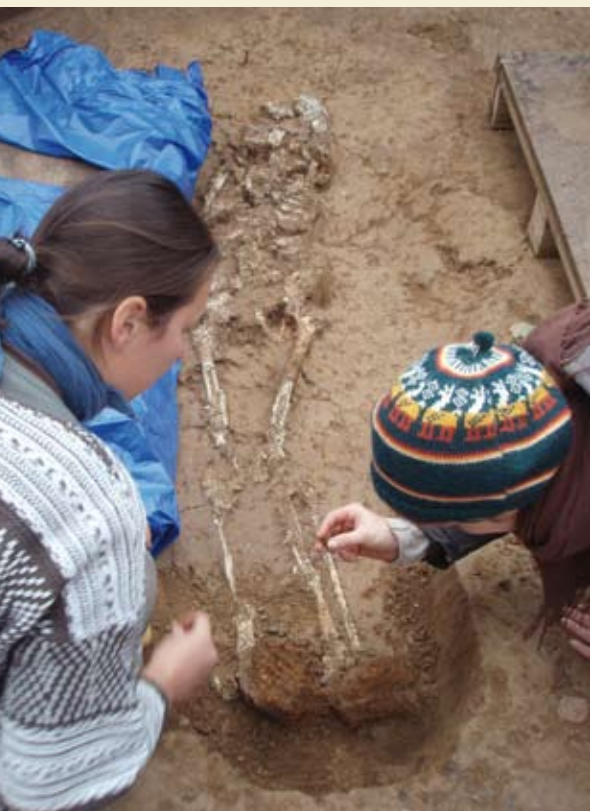
Saarbrücken: Das spätrömische Körpergrab wird freigelegt. Einzige Beigabe sind mit Eisennägeln beschlagene Schuhe, Foto: 2009

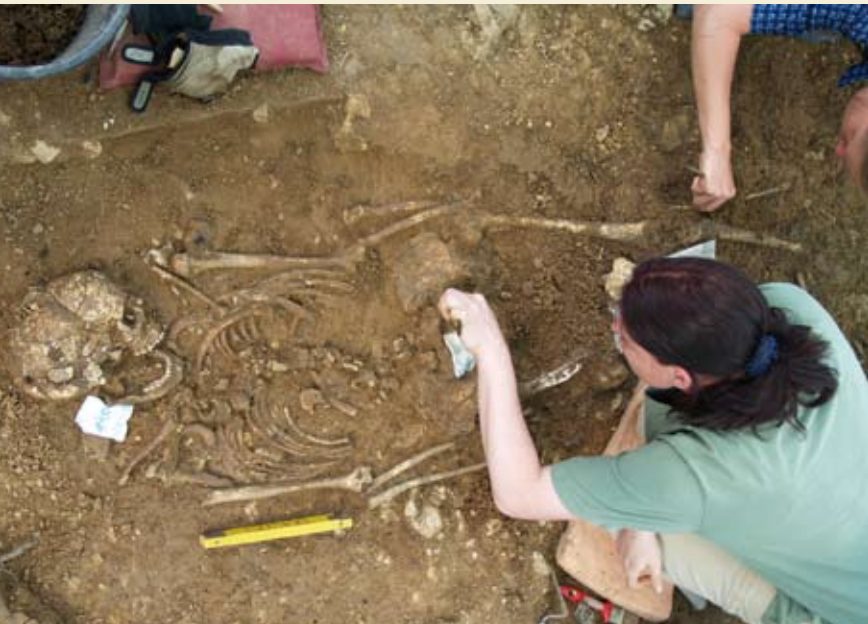
Rammelfangen: Freilegung des Frauengrabes, Foto: 2009

Auch dieses Mal war es ein Doppelgrab, das die Archäologen am längsten beschäftigte, wieder Mann und Frau und wieder – wie häufig in frühmittelalterlichen Gräberfeldern – war das Grab alt geplündert. Allerdings waren die Räuber an dieser Stelle gründlicher gewesen als bei dem 1987 entdeckten Befund. Die Beigaben waren vollständig ausgeräumt, und lediglich die Füße und Unterschenkel der beiden Toten blieben ungestört. Offenbar hatten die Grabräuber ihren Schacht zu eng angelegt. Sie hatten ihn unten zwar trichterförmig erweitert, aber konnten die Füße nicht mehr erreichen. Zu Füßen einer der beiden Be-

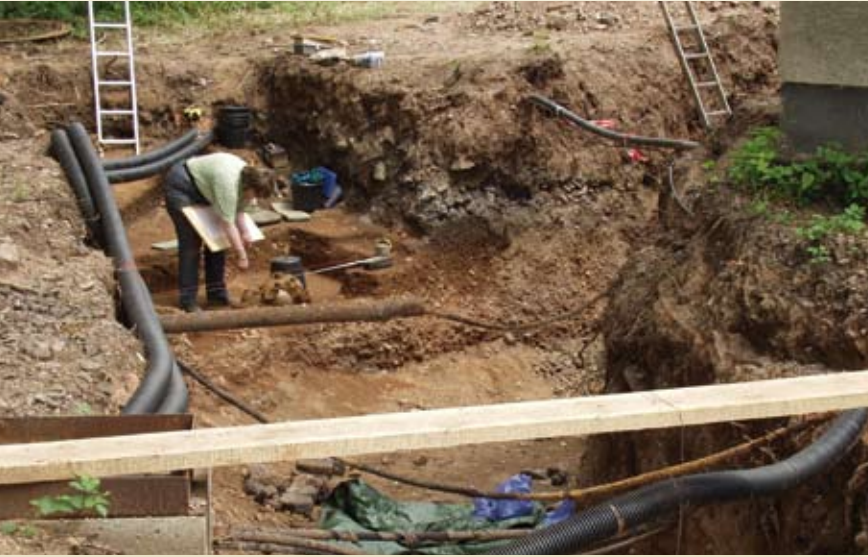
Blick in die Baustelle im Gelände der Dillinger Hüttenwerke: Der Bereich des Gräberfeldes ist durch eine Fülle von Leitungsgräben, Fundamentgruben, Planierungen und Erdabträgen gestört. Nur vereinzelt konnten sich die antiken Befunde erhalten, Foto: 2009

Mitten im Gelände der Dillinger Hüttenwerke wurde bei Bauarbeiten im Juni 2009 überraschend ein Gräberfeld der Römischen Kaiserzeit entdeckt. Bis dahin waren aus dem weitläufigen, seit dem 17. Jahrhundert intensiv industriell genutzten Areal keine archäologischen Funde bekannt geworden. Größere Teile des Bestattungsortes sind zweifellos im Laufe der industriellen Nutzung bereits verloren gegangen, aber einige Befunde hatten sich unter dicken Planierschichten erstaunlich gut erhalten. Insgesamt konnten im Rahmen der archäologischen Baubegleitung, die in bestem Einvernehmen mit dem Eigentümer und den vor Ort tätigen Baufirmen erfolgte, 2009 fünf Gräber erfasst werden.

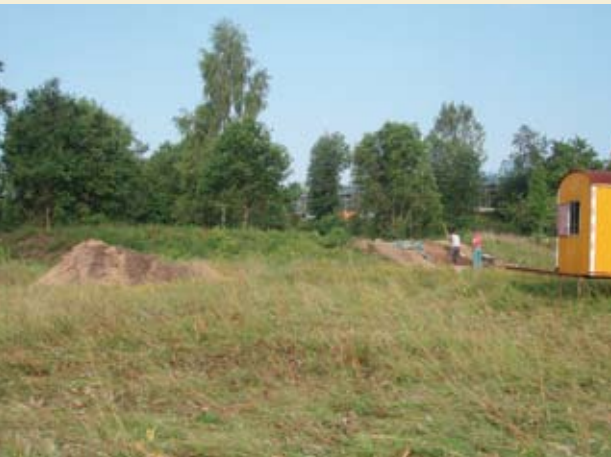
Weiskirchen: Finkenburg. Blick auf den Ringwall von N; rechts der Schnitt durch den Wall, Foto: 2009

Die Ergebnisse waren überwiegend anders als erwartet. Eine geoelektrisch gut erkennbare rechteckige Struktur im Zentrum des Ringwalls ist nicht einfach das Fundament eines steinernen oder hölzernen Gebäudes, sondern es handelt sich wahrscheinlich um die Kante einer inselartigen Erhöhung innerhalb einer sonst feuchten (sumpfigen oder zeitweise gefluteten) Innenfläche der Wallanlage. Sie ragt auch heute noch ein wenig aus der Fläche heraus. Ihre Ausdehnung beträgt etwa 21 m : 21 m. Sie markiert den Standort eines Gebäudes, von dem bisher keine Reste erfasst werden konnten. Es dürfte in der Neuzeit komplett abgetragen und sein Standplatz planiert worden sein. Zudem wurden an dessen Kanten entlang Drainagegräben gezogen, die

zumindest stellenweise den alten Umriss verändert haben und die sich vermutlich auch auf das Ergebnis der geoelektrischen Messungen negativ ausgewirkt haben. Die Vermutung, dass es sich bei dieser Plattform um den Unterteil eines Hügels handeln könnte, liegt analog zu sog. Turmhügelburgen nahe. Dann müssten aber zumin-

dest die scharf rechtwinkligen Ecken der Struktur sekundär, etwa bei Anlage der Entwässerungsgräben entstanden sein.

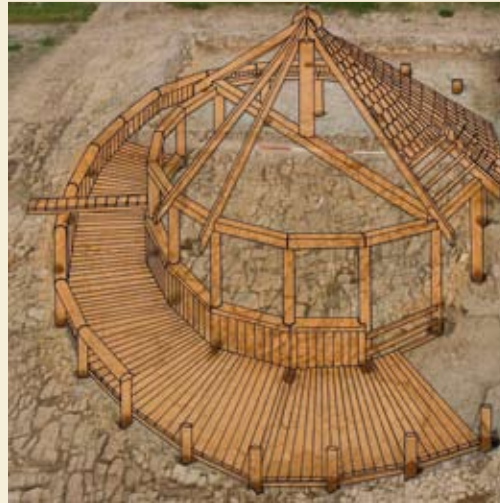
Reinheim: „Horres“. Schematischer Rekonstruktionsversuch zur Kubatur des spätlatène-, frührömischen Heiligtums (Ende 2. Jh. v. bis 60/80 n. Chr.), Foto: 2009

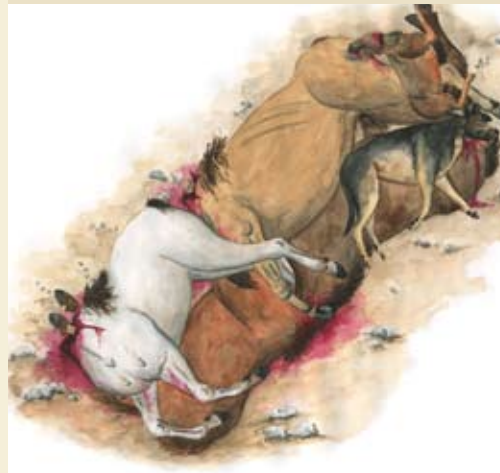
Reinheim: „Homerich“. Das Pferdegrab beim merowingischen Adelsgrabhügel aus der 2. Hälfte des 7. Jahrhunderts n. Chr. Zeichnung: C. Schiene

Im Winter 2007/2008 untersuchte das Landesdenkmalamt auf dem „Homerich“ von Reinheim einen merowingerzeitlichen Adelsgrabhügel (Dm. 18 m) aus der 2. Hälfte des 7. Jahrhunderts n. Chr., der von einem 5 m breiten Kreisgraben begrenzt war. Dicht außerhalb fand sich in Bezug zur Grabanlage eine Grube mit vier Pferden ohne Kopf und zwei Hunden. In der Untersuchungsfläche kamen nach Abschieben der 0,40 m dicken Humusschicht sechs kreisrunde bräunliche Verfärbungen von 1,70-2,10 m Durchmesser zu Tage (FST 36, 39, 43, 46, 47 und 49), drei weitere (FST 60-63) im November 2009. Sie waren annähernd zylinderartig noch 1,56 m bis 2,50 m in den Muschelkalkfelsen eingetieft.

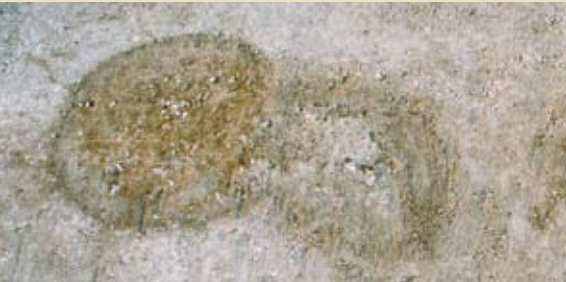
Reinheim: „Homerich“. Sondage FST 59 mit den Schächten FST 60 und 62, Foto: 2009

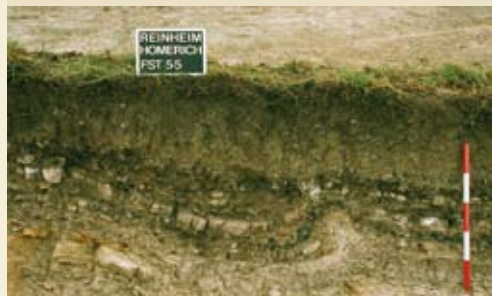
Reinheim: „Homerich“. Hornsteinführende Schichten im Ostprofil der Sondage FST 55, Foto: 2009

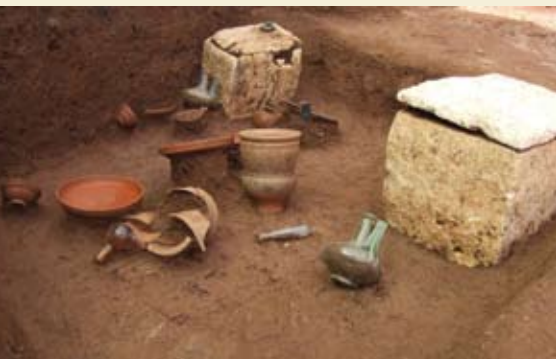
Schwarzerden: Doppelgrab FST 132 mit weiblichen Tuffkalksteinkisten als Leichenbrandbehälter und Beigaben während der Ausgrabung 2009, Foto: 2009

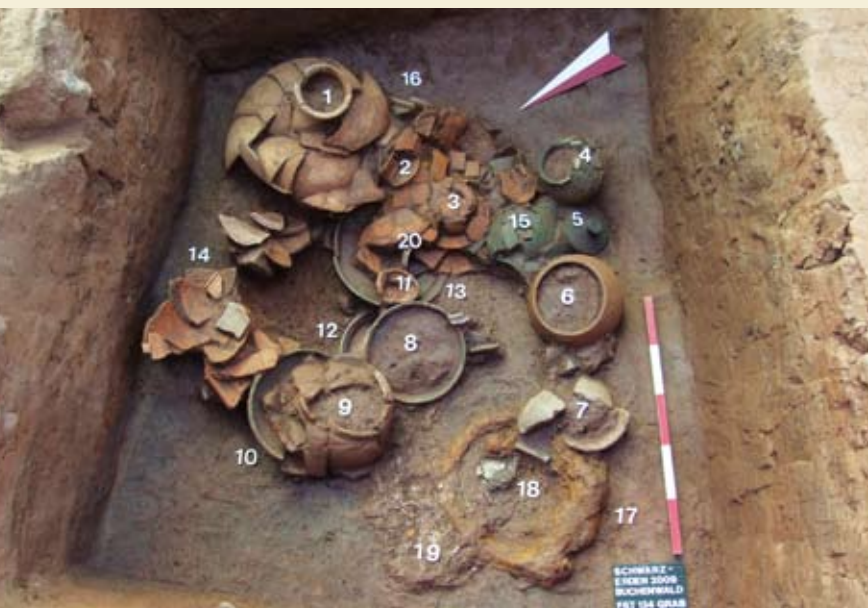
Schwarzerden: Blick in die Grube (L. 1,35 m; Br.1,13 m) des Brandgrabes FST 134 mit zahlreichen Tongefäßen, eisernen Beschlägen eines vergangenen Holzgefäßes (Nr. 17) und den weiblich verbrannten Menschenknochen (Nr. 19). Die Konzentration des Leichenbrandes lässt auf ein vergangenes organisches Behältnis schließen. Foto: 2009

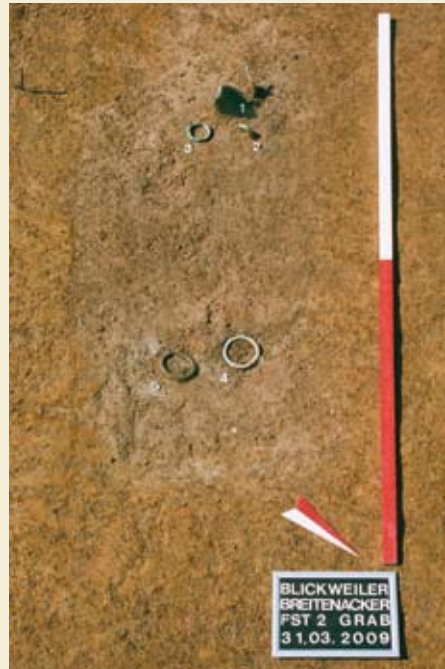
Blickweiler. Frauengrab 1 der frühe Keltenzeit (6. Jh. v. Chr.) während der Ausgrabung. Die Knochen der im Zentrum des Hügel beigesetzten Primärbestattung sind vollkommen vergangen. Der Pflug hat den Halsring (Nr. 1) in Mitleidenschaft gezogen und den Armring (Nr. 3) auf die Ackeroberfläche gezogen. Foto: 2009

brannt beigesetzt. Während in dem aggressiven Lehm-Sandbodenmilieu das Knochenmaterial vollkommen vergangen war, konnte die sargähnliche Holzkonstruktion während der Ausgrabung noch als hellgräuliche Verfärbung nachgewiesen werden.

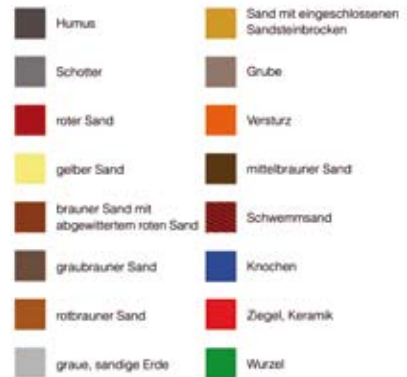
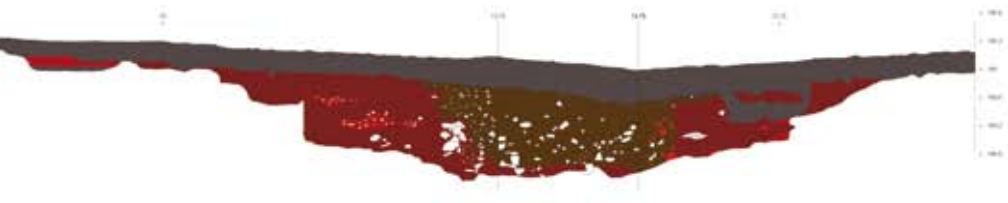
Gesamtplan mit Nebengebäude 1 (rot),
Foto: B. Birkenhagen 2009

Nebengebäude 1 ist das erste von 17 Nebengebäuden in der pars rustica des Archäologieparks Römische Villa Borg. Dieses Gebäude ist nach außen an den nördlichen Teil der Umfassungsmauer angebaut und liegt in unmittelbarer Nähe der Herrschaftsgebäude der pars urbana

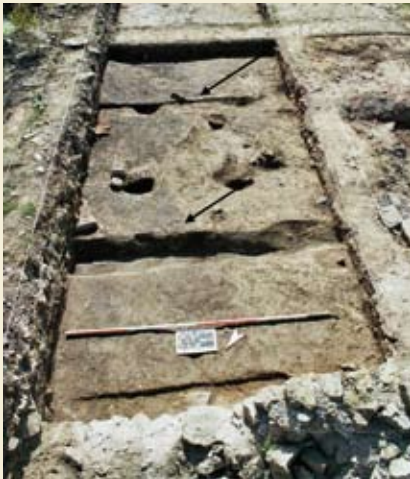
Befund von West,
Foto: B. Birkenhagen 2009

Man kann sich diese Holzkonstruktion vermutlich so vorstellen, dass die senkrechten Holzpfeosten in den Schwellbalken verzapft worden sind, wie es noch heute bei Fachwerkbauten üblich ist. So werden die aufgehenden Holzpfeosten vor der Bodenfeuchtigkeit geschützt. Der gesamte Aufbau ist so langlebiger.

Man darf bezweifeln, dass es sich bei dem Gerüst um die Grundlage für Wände zur Aufteilung in einzelne Räume gehandelt hat. Die einzelnen Bereiche zwischen den Wänden wären zu schmal, als dass sie als Raum nutzbar gewesen wären. Vermutlich handelt es sich um die Unterkonstruktion für einen zweiten Boden, der möglicherweise zur Lagerung von Gütern benutzt wurde. Da wir in der 2. Steinbauphase in diesem Gebäude eindeutige Nachweise für die Verarbeitung und Lagerung von Getreide haben (Darre, Estrichboden), könnte man vermuten, dass auch in der 1. Steinbauphase eine solche Nutzung vorlag. (Bi)

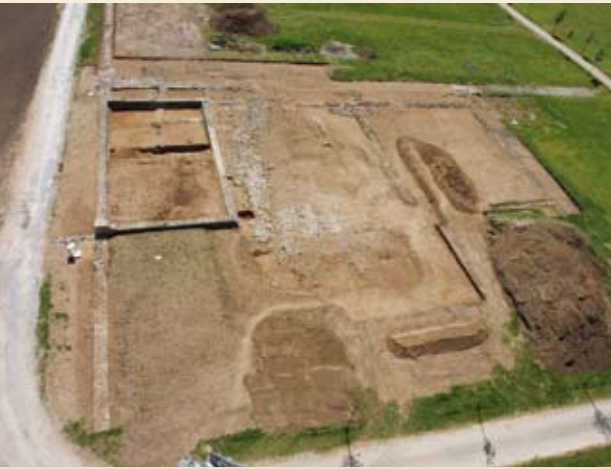
Gesamtaufnahme von der Feuerwehrlleiter des Nebengebäudes B6 und der dazugehörenden Höfe, Foto: F. Saratea-hu-Müller 2009

Eines der Ziele 2009 war der Abschluss der Untersuchung im Innenbereich des Nebengebäudes. Beim Abtragen der untersten Schicht kamen in der SW-Ecke die Überreste zweier im Verbund errichteter Fundamente zum Vorschein, die von der Süd- und Westmauer des Nebengebäudes B6 überlagert sind. Sie bestehen aus losen Kalksteinen und weisen eine

max. Tiefe von ca. 0,90 m auf, eine Bauweise, die bei allen Gebäuden der Villenanlage verwendet wird. Außerhalb des Nebengebäudes wurde, sowohl nach Westen als auch nach Süden, die Fortsetzung der beiden Fundamente beobachtet. Ein weiteres NS-orientiertes Fundament, westlich des Nebengebäudes, weist auf das Vorhandensein eines rechteckigen römischen Vorgängerbaus (Gebäude I) hin, das vermutlich abgetragen wurde, um Platz für das jüngere Gebäude B6 zu schaffen. Ebenso ist der Ausbruchgraben der Ostmauer des Vorgängerbaus von dem südlich des Gebäudes B6 gelegenen gepflasterten Weg überlagert. Das ältere Gebäude, hatte eine Breite von ca.12 m und war, wie B6, NS-orientiert. Südlich des gepflasterten Weges ist 2010 eine weitere Untersuchung geplant, die den südlichen Abschluss des Gebäudes nachweisen soll.

Das Nebengebäude B6 weist, im Unterschied zu den anderen Nebengebäuden der Westseite des Hofareals, an keiner Seite eine Rampe oder den Durchlass eines Tores auf. Diese Feststellung lässt die Vermutung zu, dass dieses Gebäude nicht als Lagerraum gedient hat. Denkbar wäre, dass B6 zur Unterbringung von Personal benutzt wurde, welches für Waren oder Tiere zuständig war, die in den beiden Innenhöfen untergebracht wurden. Die Frage der Lage der Türen ist wegen der mangelnden Nachweise nicht zu beantworten. Erwähnenswert ist an dieser Stelle das Auffinden eines Eisenschlüssels unter dem Stein- und Ziegelversturz unmittelbar außerhalb der Nordmauer. Die Möglichkeit, dass der Schlüssel zu einer Tür an der Nordseite des Gebäudes gehörte, bleibt dennoch Spekulation.

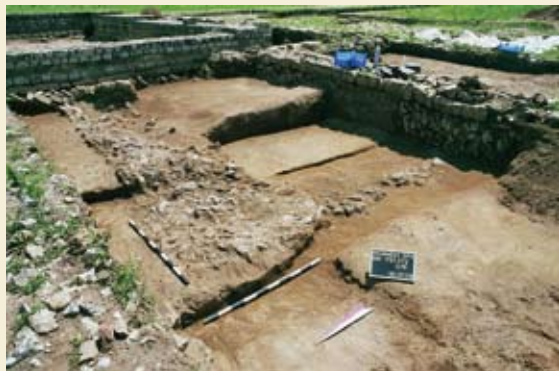
Die NW-Ecke des Gebäudes I. Die Südmauer des Hofes I überlagert den Ausbruchgraben der Westmauer, Foto: F. Saratea-hu-Müller 2009 2009

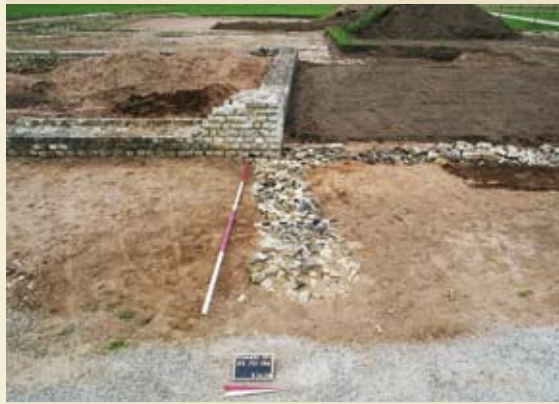
Der noch erhaltene Rest der Trennmauer zwischen dem privaten und dem öffentlichen Bereich, Foto: F. Saratea-hu-Müller 2009

Eine weitere Aufgabe der archäologischen Untersuchungen des Nebengebäudes B6, bestand in der Klärung der Kontaktzone zwischen *pars urbana* und *pars rustica*. Der kommerzielle Kiesabbau hat in den 1960er Jahren große Schäden in diesem Bereich verursacht. Dadurch ist es nicht mehr möglich genauere Angaben zu machen. Lediglich auf einer Länge von ca. 3,5 m, ausgehend von dem Nebengebäude B6, ist die Trennmauer nur im Fundament erhalten. (Sa)

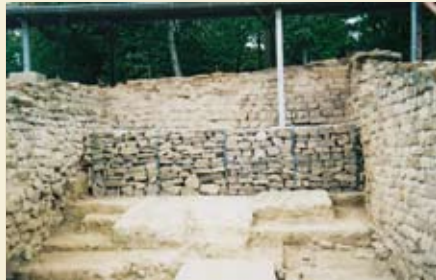
Wareswald. Bestandserhaltung: Neuverfugung der Mauersteine und vorgesetzte Gabionen bewahren die originale Bausubstanz, Foto: K.-P. Henz 2009

Ein wichtiger Bestandteil der Arbeiten in 2009 war wiederum die Sicherung und Bestandserhaltung des Mauerwerks durch Erneuerung der Mauerfugen und das Aufbringen einer Verschleißschicht. Teile der Mauern wurden mit sog. Gabionen gegen den Hangdruck gesichert. Diese Arbeiten erfolgten in Absprache mit dem Landesdenkmalamt.

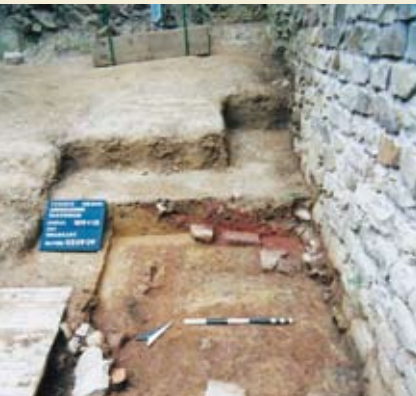
Wareswald. Raum C7: Im Vordergrund tauchen die ersten Steine der gekappten Quermauer auf. Im Bild hinten sind die Reste des eingefüllten Lehmpaketes zu erkennen, Foto: K.-P. Henz 2009

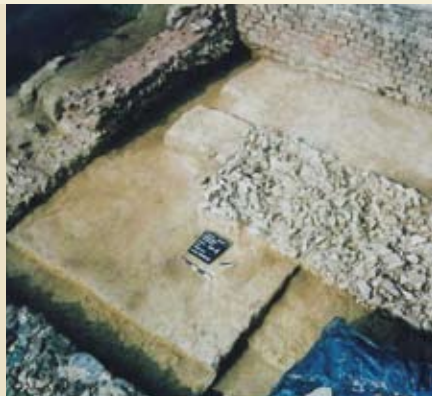
Wareswald. Raum D1: Stückung unbekannter Funktion. Vor der Mauer im Bild oben lagen verstreut Scherben handgemachter Keramik, Foto: K.-P. Henz 2009

Auch in Raum D1 konnte ein Schichtpaket aus gelbem Lehm beobachtet werden. Unter dem Lehm wurde eine 3,5 m x 1,6 m messende Stückung aus Bruchsteinen freigelegt, deren Funktion unklar bleibt. Nordwestlich davon lagen auf gleichem Niveau zahlreiche Scherben handgemachter Keramik. Ein Befundzusammenhang konnte hier nicht beobachtet werden, sodass eine Interpretation des Fundes schwierig ist. Er gibt jedoch einen weiteren deutlichen Hinweis auf eine keltische Vorgängerbesiedlung des gallorömischen vicus Wareswald.

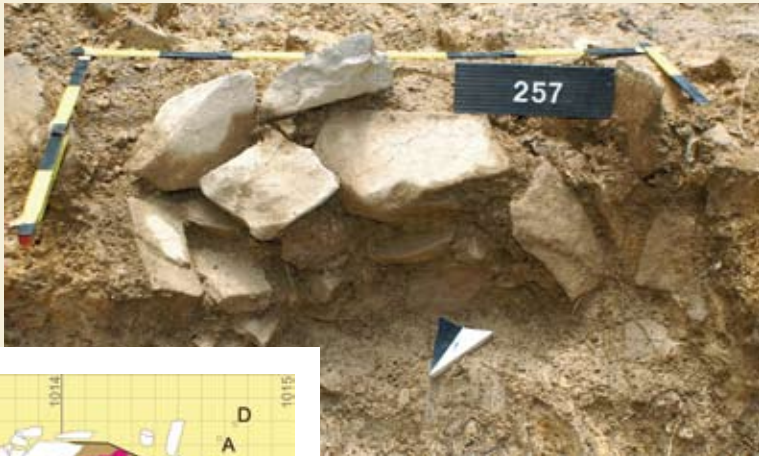
Fundstelle 257: Pfostenloch mit Keilsteinen,
Foto: M. Koch 2009

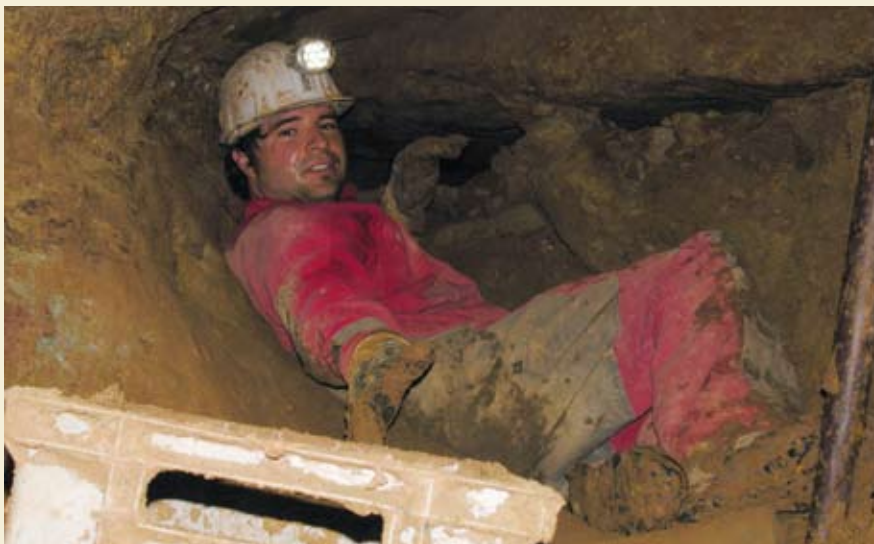
Wallerfangen: Freilegung des zweiten Abbauraums, Foto: G. Körlin 2009

Als Überraschung stellten sich die Ausmaße und der Erhaltungszustand eines weiteren Abbauraums heraus, der bei Laufmeter 25,8 vom Stollen abzweigt. Seine Existenz war bereits seit der Erstvermessung des Stollens 1967 durch G. Müller aus Scheidt bekannt; dieser konnte zum damaligen Zeitpunkt die Ausmaße allerdings nicht feststellen, da der Raum komplett mit Versatz verfüllt war. Der Abbauraum befindet sich direkt neben einer massiven Verbruchzone, die 2002 gesichert wurde, und es war zu befürchten, dass er ebenfalls verbrochen war. Bei der Freilegung des vorderen Teiles kam jedoch ein weitgehend intakter Abbaubereich zutage.

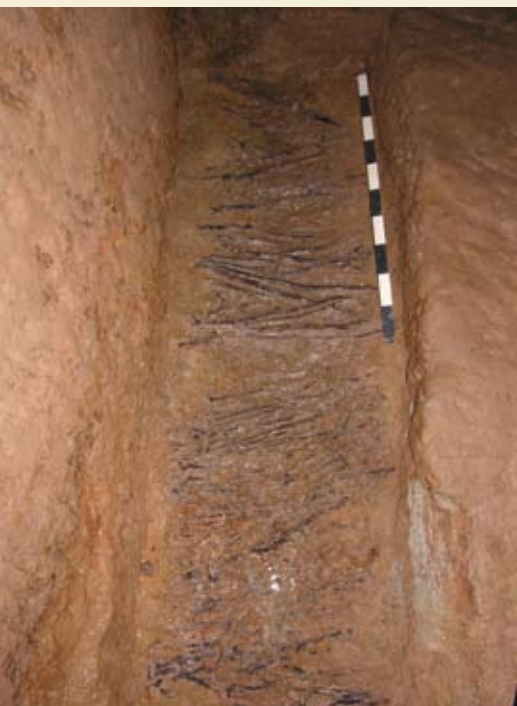
Wallerfangen: Die mittelalterlichen Astlagen im Stollen Bruss, Foto: G. Körlin 2009

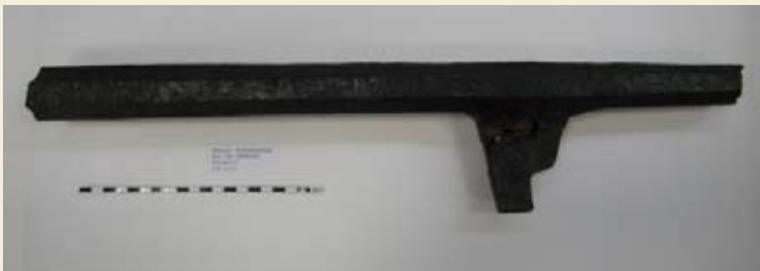
Tholey Schaumberg: Hakenbüchse, Foto: 2009

Aus dem reichhaltigen Fundgut ragen zwei Artefakte aus Metall hervor. Ein 54 cm langes Fragment einer eisernen Hakenbüchse aus dem ausgehenden 15. Jahrhundert belegt die Verwendung von Feuerwaffen zur Verteidigung der Burg. Mit einem Kaliber von ca. 24 mm konnte das Stück Bleikugeln von etwa 75 Gramm verschießen und war wohl ausschließlich als Wall- oder Mauerbüchse gedacht. Am achtseitig geschmiedeten, konischen Lauf ist an der Unterseite der namensgebende Haken angeschweißt. Die Lochung des Hakens deutet auf eine fortgeschrittene Art der Schäftung, die ohne eine Fixierung des Laufs am Schaft mittels Eisenbändern auskam.

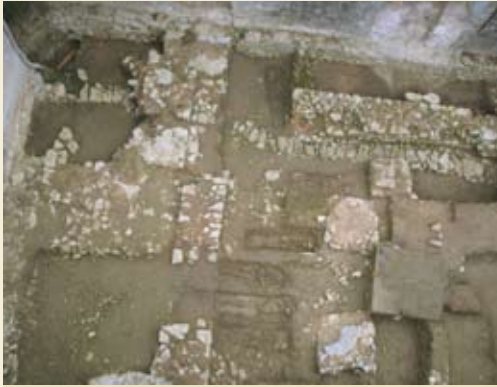
Grabungsflächen in der Langhausruine: Aufsicht nach Süden, Foto: Soc. 2C2L Strasbourg, 2009

Die in 2006 begonnenen Grabungen (vgl. Jahresberichte 2006, 2007 und 2008) kamen in 2009 zum Abschluss. Dabei bestätigten sich die bisher gewonnenen Kenntnisse von zwei Vorgängerbauten zu der als Ruine erhaltenen barocken Anlage des frühen 18. Jhs. mit ihrer im

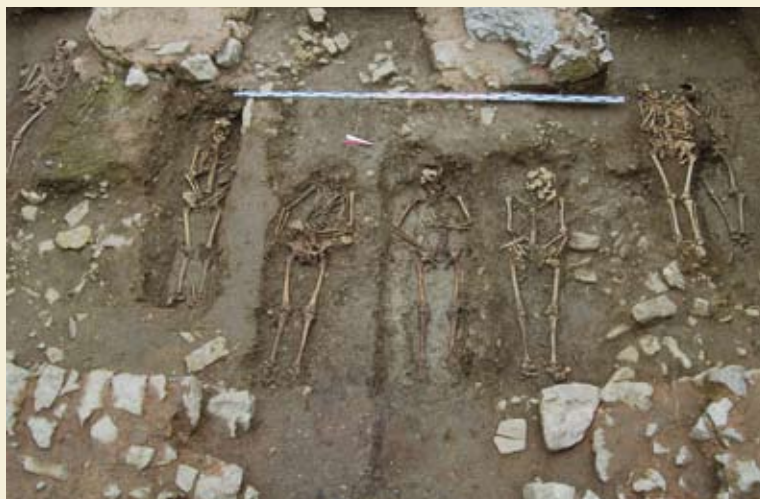
Gräberlage des 17./18. Jhs. und Einzelfundamente von Bau-II, Foto: 2009.

Mit Bau-II, wiederum einem einfachen Rechtecksaal, erfolgt eine stattliche Erweiterung. In der Länge verdoppelt, erreicht dieser Bau fast die Ausmaße der barocken Anlage. Außer der Betonung der Ostwand des Altarraums durch eine flache Nische innen und risalitartige Erweiterung außen sowie der Zuordnung der gemauerten Gruftanlage an der Chorsüdwand, in die später das Grab der Anna Lezczynska und danach des Jean Baptiste Mathieu eingelassen wurden, sind im zugehörigen Langhausbereich Reste eines auffällig starken Steinplattenbelages und mehrere Einzelfundamente erfasst worden. Deren Deutung ist durch die eingreifenden späteren Störungen extrem erschwert. In Frage kommt für eine auf der Mittelachse liegende gerundete Steinsetzung, aufgrund der zentralen Position und des möglichen Bezugs zu mehreren Kinderbestattungen, die Deutung als Unterbau eines Taufbeckens. Ob dies für die Klosterkirche von Gräfinthal, selbst zeitweise, überhaupt in Betracht kommen kann, ist noch zu prüfen, ebenso die zeitliche Stellung der zuweisbaren Bestattungen mittels ¹⁴C-Datierung. Für ein auf gleicher Querachse bestehendes Rechteckfundament bietet

sich die Interpretation als Kanzelunterbau, für das südwestlich angrenzende Querfundament als Altarunterbau an.

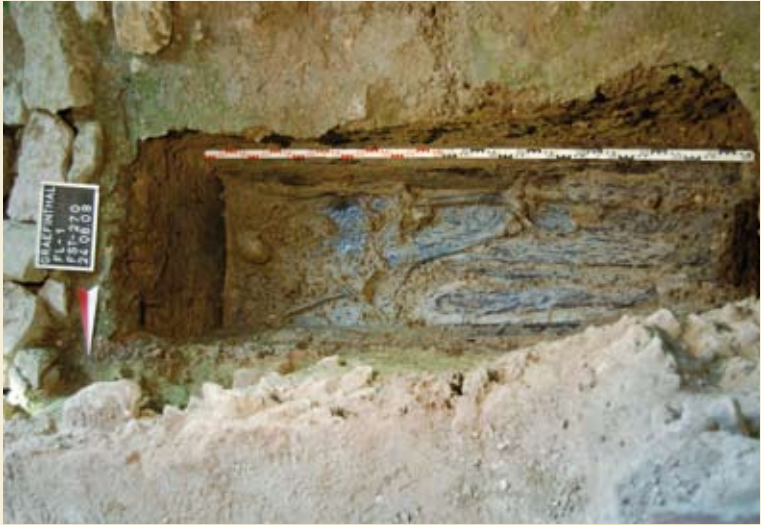
„Prioren“-Grab in der Kapelle, Südseite, Foto: 2009

Im Innern der Kapelle wurden zuletzt noch mehrere Holzsargbestattungen erfasst, die aufgrund der zentralen Lage im ehemaligen Chorbereich vor dem Hauptaltar und wegen ihrer „gewesteten“ Ausrichtung als Priesterbestattungen zu deuten sind. Vermutlich handelt es sich um die bevorzugten Grablegen von Prioren. Nur kurzzeitig erlaubte der im Kapelleninnern extrem hohe Stand von Grund- und drückendem Hangwasser eine Teiluntersuchung dieser im Vergleich zu den älteren Bestattungen, die in Bau-II oder im Außenbereich von Bau-I angelegt worden waren, deutlich tiefer liegenden Gräber. Ein zeitlich naher Bezug zum Neubau der barocken Anlage lässt sich auf Grund einer Hohlraumbildung unter dem zugehörigen vermörtelten Bodenunterbau annehmen. Gestützt wird diese Vermutung durch die inzwischen durch das Rhein. Landesmuseum Trier erfolgte dendrochronologische Datierung der Sargbretter von zwei dieser „Prioren“-Gräber ins letzte Viertel des 17. Jhs.. Auch der Verlauf der als Drainage ausgeführten Steinsetzungen lässt vermuten, dass diese absichtsvoll beim Neubau 1714-18 unter Sundahl um diese Gräbergruppe geführt wurden.

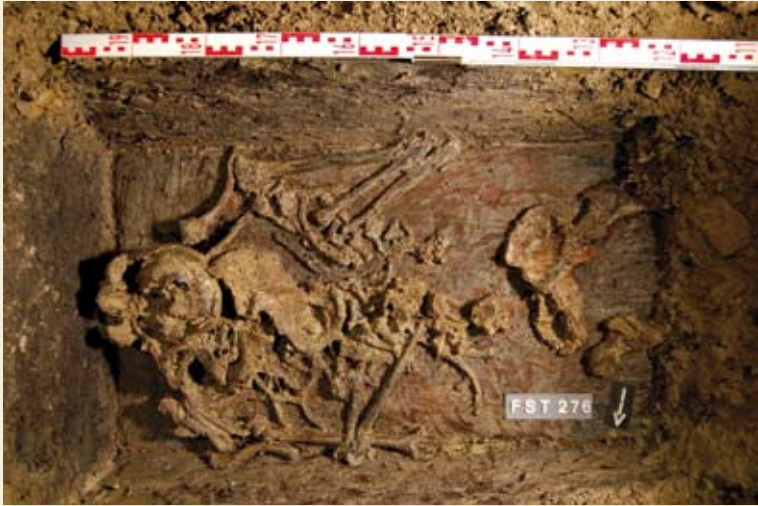
„Prioren“-Grab in zentraler Lage, Detail, Foto: 2009

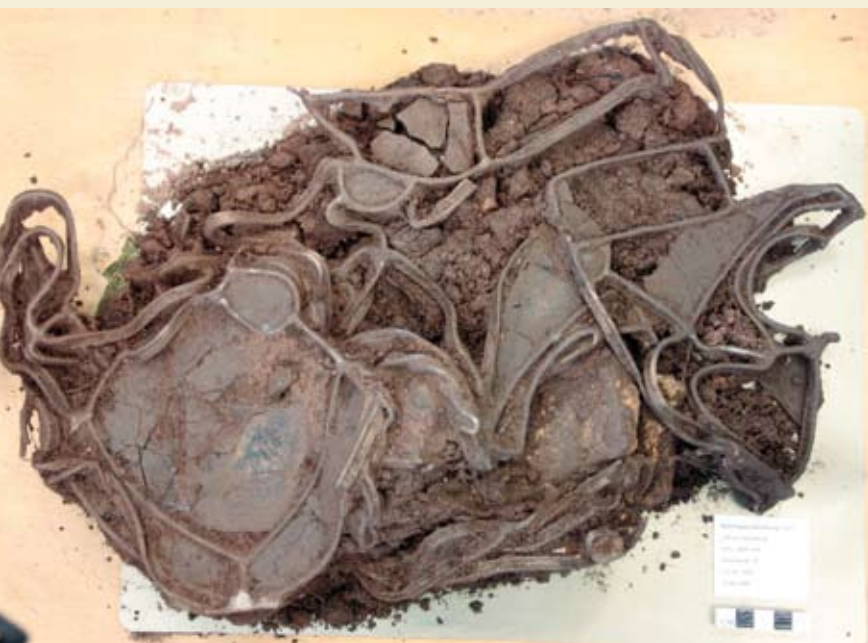
Rehlingen-Siersburg, Burg Siersberg: Scheibenfragment nach der Bergung, 13. oder Anfang 14. Jahrhundert, Foto: 2009

Hauptfund ist jedoch ein komplexes Fragment einer bleiverglasten Scheibe, wobei sich neben den stark verbräunten Gläsern vor allem auch das zugehörige, z.T. die Gläser noch einfassende Bleirutennetz erhalten hat. Die Scheibe wurde offenbar mutwillig verformt und zusammengefasst und - trotz des Materialwerts des Metalls - im Abort entsorgt. Soweit der Zustand des Fragments bislang Schlüsse zulässt, folgt die Aufteilung ornamentalen Vorgaben und dürfte damit aus dem 13. oder aus der ersten Hälfte des 14. Jahrhunderts stammen. Ein geeignetes Restaurierungskonzept mit dem Ziel einer Rückformung wird aktuell erarbeitet. (Schr)

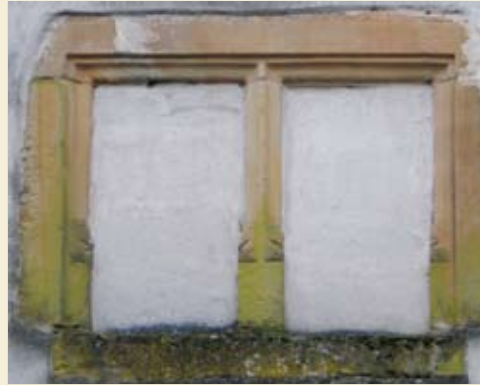
Schmelz, Marktstraße 24: Doppelfenster um 1580/1630, Foto: 2009

Lediglich ein im Außenbau vermauert erhaltenes renaissancezeitliches Doppelfenster im Obergeschoss deutete auf ein für unseren ländlichen Baubestand außergewöhnliches Alter des Hauses, den Formen nach in die Zeit um 1580-1630. Die von der Gemeinde Schmelz in Abstimmung mit der Denkmalpflege initiierte Bauforschung (Niko Leiss, Tholey; Johannes Naumann, Thalexweiler) wies im stark veränderten Inneren weitere formal verwandte Bauelemente nach, die jedoch sämtlich als Spolien in jüngerem Kontext verwendet worden waren. Dendrochronologische Untersuchungen der verbauten Hölzer ergaben hingegen ein Entstehungsdatum des bestehenden Hauses im Jahr 1683, so dass auch bei dem Doppelstockfenster von einer sekundären Verwendung ausgegangen werden muss. Die zweitverwendeten Bauteile gehörten mit ihrem überdurchschnittlichen Anspruch zu einem repräsentativeren, abgegangenen Bau, vielleicht zu einem in diesem Bereich um 1628 errichteten Verwaltungs- und Kontorgebäudes eines Trierer Kaufmanns Wilhelm Wert, der die Herrschaft Bettingen in jenem Jahr käuflich erworben hatte.

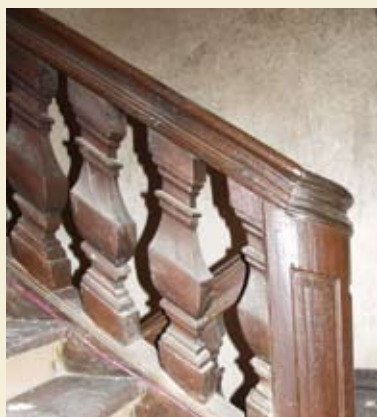
Eichenholztreppe mit Balusterbrüstung,
Foto: 2006

Einem Umbau um 1900 lassen sich insbesondere die Verringerung der Flurbreite und die Backsteintrennwände der nördlichen Raumreihe zuweisen. Eine einschneidende Umbauphase um 1950/60 betraf vor allem das Erdgeschoss (Umbau der Metzgerei, Einbau eines Kühlraums in den zentralen Flur und großer Schaufenster in die Fassade), wirkte sich jedoch auch auf das Obergeschoss aus: Glasbausteine in der Treppenhausfassade, Erneuerung von Zimmertüren und Fenstern, ferner Beläge und Verkleidungen, die jedoch bei dem Brand weitgehend beschädigt bzw. zerstört wurden. Unter den z. T. zweifach abgehängten Decken traten an mehreren Stellen Reste profiliert Stuckgesimse aus dem 18. und 19. Jahrhundert zutage. Ausdrücklich hinzuweisen ist auf die sehr qualitätvollen bauzeitlichen Ausstattungstücke, die sich bis heute erhalten haben, darunter zwei Kamine, ein Ofenstein, Zimmertüren und die aufwändige Eichenholzterasse mit Balusterbrüstung. (Schn)

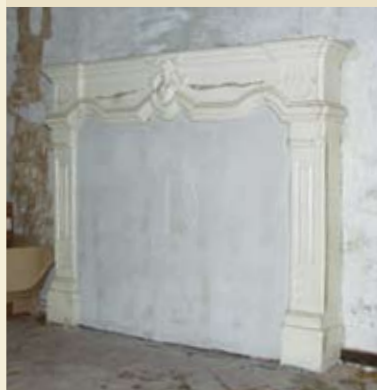
Kamin im 1. Obergeschoss (Raum 1.9),
Foto: 2006

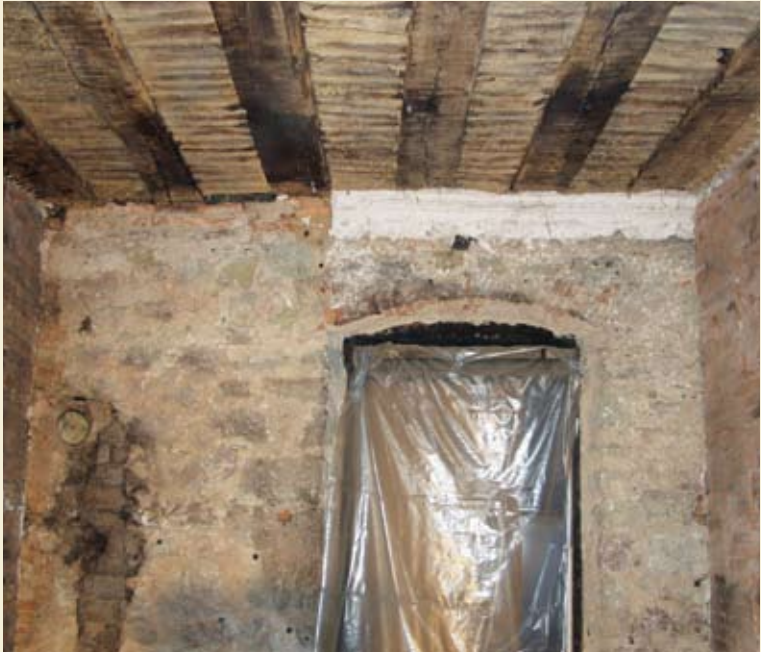
Raum 1.8: Außenwand und Holzbalkendecke mit Stuckfragment nach der brandschadensbedingten Freilegung, Foto: 2006

Die Beobachtungen im Obergeschoss lassen sich wie folgt zusammenfassen. Das Mauerwerk der tragenden Wände einschließlich der Fenstergewände sowie die Holzbalkendecken und -böden zeigen einen konstruktiven Zusammenhang und sind der Bauzeit zuzuordnen. Ältere Bausubstanz ist nur lokal begrenzt in einem kurzen Wandstück mit Fenstergewände nachweisbar. Für einen Vorgängerbau von quereckigem Umriss (vgl. Stadtplan von 1722) – im Unterschied zu dem heutigen ausgeprägt tiefrechteckigen Grundriss – hat sich zumindest im Obergeschoss kein Beleg gefunden. Trotz späterer Veränderungen ist hier die bauzeitliche Grundrisaufteilung noch deutlicher erkennbar als in dem stärker umgebauten Erdgeschoss: je drei Räume seitlich eines Mittelflurs, der in das rückseitig angeordnete Treppenhaus mündet und mit diesem zusammen den Bau erschließt.

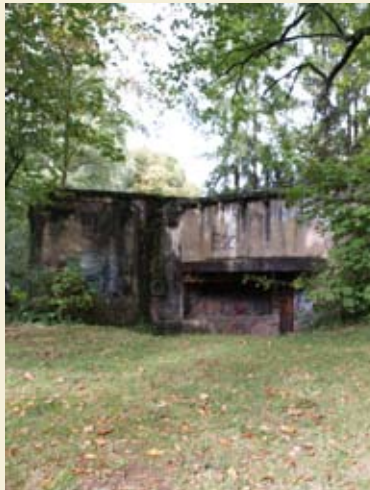
Landkreis Saarlouis, Gemeinde Ensdorf, Gemarkung Ensdorf, Prälat-Anheier-Straße, Flur 2, Flurstück 75/27, Westwallbunker WH-Nr. 666, MG-Kasematte, 1939 (Einzeldenkmal)

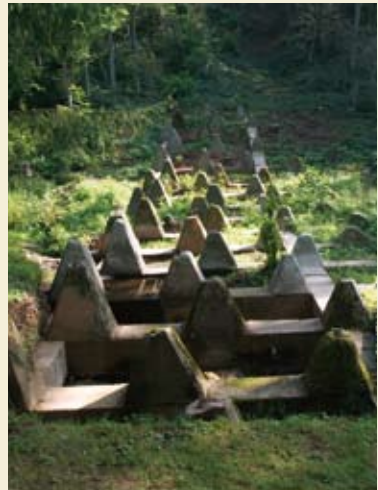
Landkreis Saarlouis, Gemeinde Nalbach, Gemarkung Piesbach, Kleppnerstraße, Flur 1, Flurstück 217, 218, 225/1, Betonhöckerhindernis, 1938 (Einzeldenkmal)

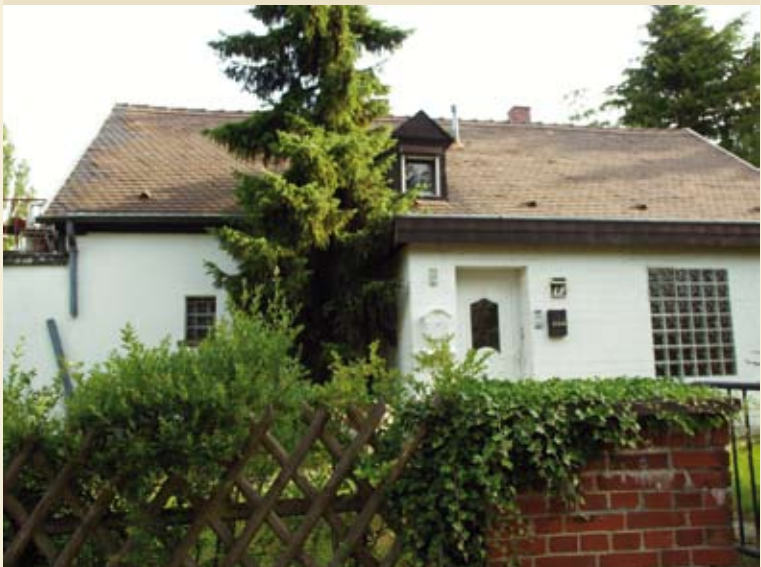
Regionalverband Saarbrücken, Gemeinde Saarbrücken, Gemarkung St. Annual, Hohe Wacht 19, Lageplan und Ansicht, Westwallbunker WH-Nr. 77a, Regelbau 139c, 1939 (Einzeldenkmal)

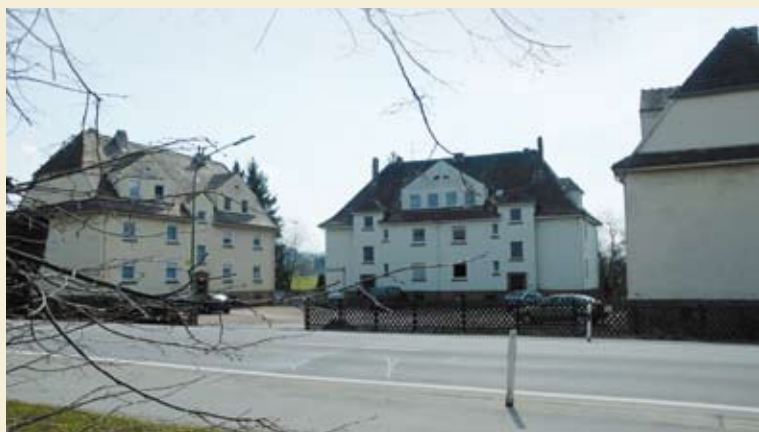
Kirkel, Altstadt: Kaiserstraße 6-10, Eisenbahnzollsiedlung, Foto: 2009

Altstadt und Homburg und besteht aus drei Doppelwohnhäusern, die 1925 für französische Bedienstete des Eisenbahnzolls errichtet wurden. Die Beamtenwohnhäuser stehen U-förmig um einen Vorplatz unmittelbar am Rande der Kaiserstraße. Die auf langrechteckigem Grundriss zweigeschossig aufgeführten Doppelhäuser mit ausgebautem Dachgeschoss sind achsensymmetrisch angeordnet, wobei die Mitte des Wohnhauses Nr. 8/8a die Bezugsachse bildet. Seine Hauptfassade verläuft entlang der Kaiserstraße, während die beiden Nachbarhäuser Nr. 6 und Nr. 10 giebelständig aufgeführt sind. Das zentrale Wohnhaus besitzt im Unterschied zu den beiden übrigen einen breiten Mittelrisalit mit zwei seitlichen Zugängen bzw. Treppenhäusern, die durch eigene kleine Zeldächer turmähnlich betont werden.

Die Häuser sind unterkellert. Das Kellergeschoss ist in großen, außen grob zugerichteten Sandsteinquadern ausgeführt, wobei die Hofseite nur schmale Kellerfenster zulässt, die rückseitige Gartenfront jedoch entsprechend der leichten Hanglage als Vollgeschoss mit einzelnen Ausgängen ausgebildet ist. Auffällig sind die handwerklich sorgsam zugerichteten Keilsteine der scheidrechten Türbögen. Die Wohngeschosswände sind rau verputzt und gestrichen. Die Türgewände und die schlichten geraden Sohlbänke heben sich in ihrer glatten Sandsteinstruktur ab. Steile Knickwalm- bzw. Krüppelwalmdächer mit Biberschwanzeindeckung und Zwerchhäusern verleihen der dem Heimatstil der 1920er Jahre verpflichteten Wohnhausgruppe die charakteristische Proportion und Silhouette.

Besonders bemerkenswert ist die umfangreich erhaltene baufeste Ausstattung der Siedlungshäuser. Terrazzofußböden im Treppenhaus, Treppen und Handläufe, Wohnungszwischentüren, Innentüren mit Beschlägen, Holzdielenböden, Fußleisten, Kellerfenster und Kellertüren sind aus der Erbauungszeit erhalten. Einzig im Außenbereich wurden die Fenster und Haustüren durch Kriegseinwirkungen so schwer beschädigt, dass sie erneuert werden mussten.

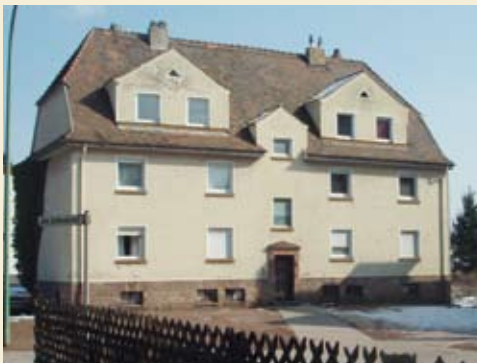
Kirkel, Altstadt: Kaiserstraße 10, Zollwohnhaus,
Foto: 2009

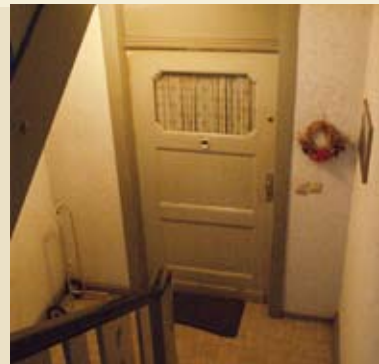
Kirkel, Altstadt: Kaiserstraße 8, Treppenh
haus Zollwohnhaus, Foto: 2009

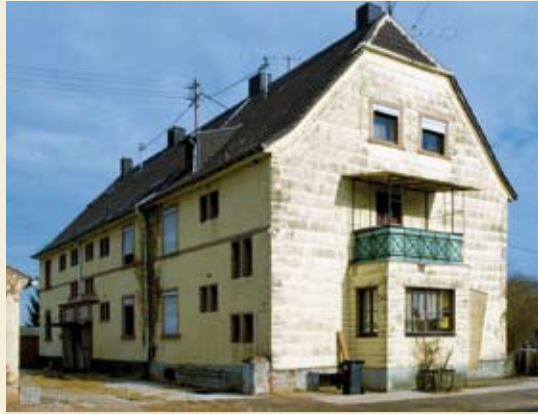
Blieskastel, Altheim, Hornbacher Straße 22-26, Zollwohnblock, Foto: 2009

heute meist noch gut zu identifizieren sind. Die zweigeschossigen Häuser sind unterkellert. Das Kellergeschoss ist aus grob bossierten Sandsteinquadern gemauert, während die aufgehenden Geschosse glatt verputzt sind. Die Sandsteingliederung beschränkt sich auf ein schmales Sohlbankgesims im Obergeschoss. Das Dachgeschoss ist ebenfalls zu Wohnzwecken ausgebaut. Typisch ist das steile Krüppelwalmdach. Bei Solitärbauten wird der straßenseitige Eingang meist durch einen Erker oder zumindest mit einer kräftigen Sandsteineinfassung betont. Gerade Türstürze mit Architravierung oder dreieckige Aufsätze erinnern an klassizistische Vorbilder.

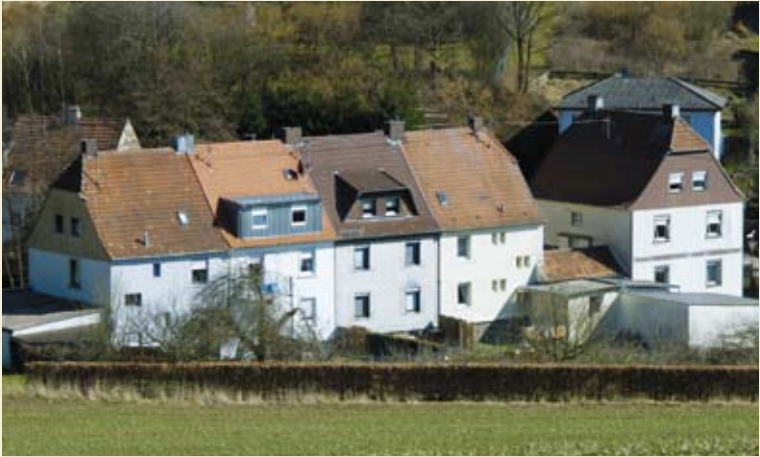
St. Wendel, Urweiler: Roschberger Straße 1, 2-5, Zollsiedlung, Foto: 2009

es meist einen Solitärbau, in dem der ranghöchste Beamte logierte, während seine Untergebenen in den benachbarten Reihenhäusern wohnten. Die überwiegende Mehrzahl der Häuser in der Nachkriegszeit wurde baulich so umfangreich verändert, dass ihnen kein Denkmalwert zukommt.

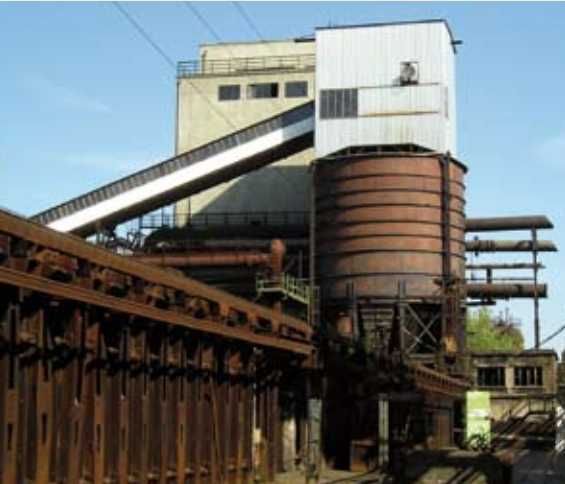
Völklinger Hütte: Kokerei mit saniertem Stahlkohlenturm,
Foto: C. Götz, Meitingen 2009

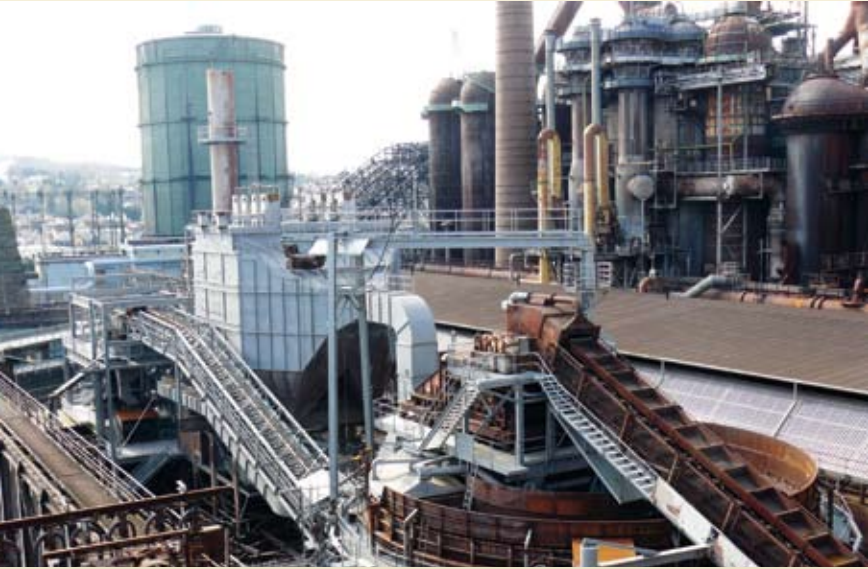
Völklingen: Ansicht Sinterenstaubung, im Hintergrund die Hochofengruppe, Foto: Claudia Reck

Aufgrund des relativ jungen Alters war die Stahlkonstruktion in gutem Zustand. Lediglich der Korrosionsschutz wurde in seiner originalen Farbigkeit an der Haupttragkonstruktion und den Leitungen erneuert. Hierzu wurden vorab entsprechende Analysen zur Farbbe-stimmung durchgeführt.

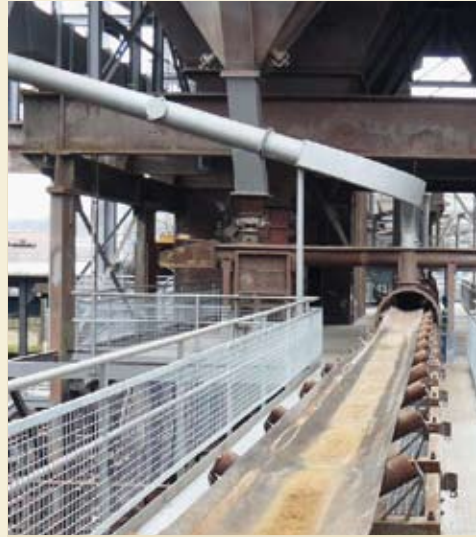
Völklingen: Bandanlage zwischen Sinterkühler und Enstaubung, Foto: Claudia Reck

Neben der Tragkonstruktion macht eine Vielzahl von Kleinteilen den Charakter einer Großmaschine aus. Hierzu gehören Schaltkästen, Verteilerdosen, Feuerlöscheinrichtungen, Isolatoren und Schalter, sowie lineare Objekte wie Rohrleitungen, Lüftungskanäle, Bandanlagen, Kabeltrassen, Stromschienen, Blitzableiter und Telefonleitungen. Die meist kleinteilig zusammengesetzten Objekte können aus Glas, Kunststoff, Blech, Textilien, Gummi, Holz oder Porzellan bestehen.

Ihr Erhalt gestaltet sich meist ungleich schwieriger als der großer Konstruktionen. Grund ist hierfür die Filigranität bzw. die Heterogenität der verwendeten Materialien. Ihre oft geringe Materialstärke macht sie besonders anfällig für Korrosion und Beschädigung.

Kleinelemente wurden vor Sanierungsbeginn eingehaust, um die Objekte während der Korrosionsschutzarbeiten zu schützen. Besonders sensible Objekte wurden fotografisch dokumentiert, abgebaut und sicher gelagert. Nach Abschluss der Baumaßnahme werden sie wieder an Ort und Stelle eingebaut.

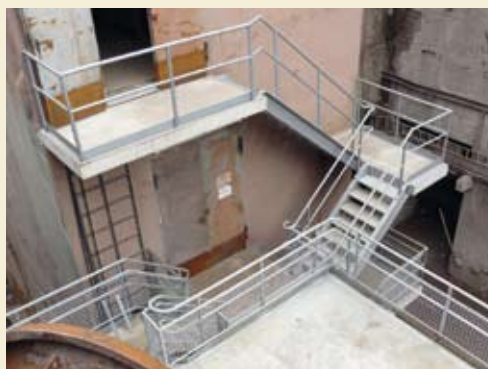
Völklingen: Geländer am elektrischen Betriebsraum,
Foto: Claudia Reck

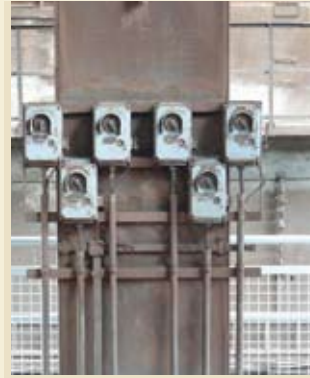
Völklingen: Kleinelemente,
Foto: Claudia Reck

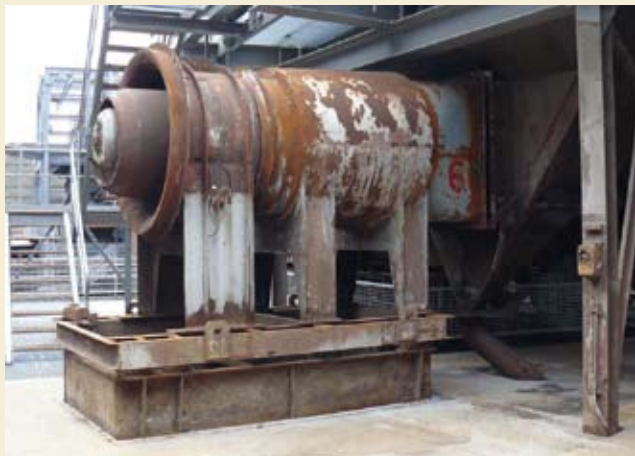
Hierzu gehören auch die charakteristischen zehn Lüfter des Sinterkühlers, die die Maschine kreisförmig umstanden. Diese für den optischen Eindruck der Maschine sehr bedeutenden Elemente waren aufgrund ihrer Dünnwandigkeit irreparabel stark geschädigt. Sie wurden vor Sanierungsbeginn abgebaut. Ihre geschädigten äußeren Bleche und die schadstoffhaltige Mineralwolle wurden demontiert. Die beiden Objekte, die sich im besten Zustand befanden, konnten im Anschluss wieder an Ort und Stelle aufgestellt werden, um die Produktionsabläufe am Sinterkühler verständlich zu dokumentieren.

Völklingen: Lüfter am Sinterkühler, Foto: Claudia Reck

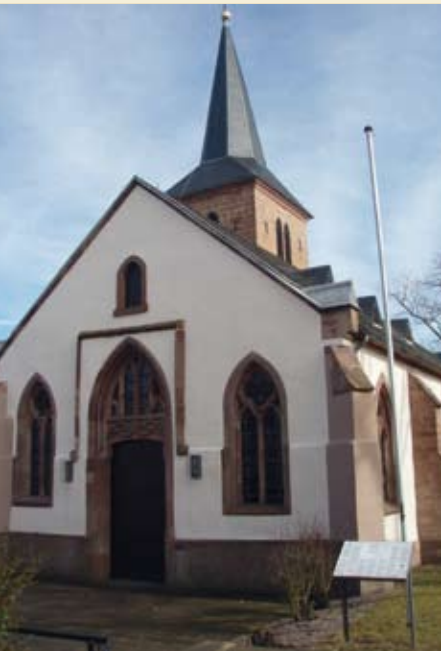
Der Fassadenanstrich zeigte erhebliche Verschmutzungen. Des Weiteren wies der Putz einige Risse auf, sowohl feinere Schwindrisse als auch größere konstruktive Risse durch Setzungen und teils Abplatzungen. Die Untersuchungen seitens des Instituts für Steinkonservierung e.V. aus Mainz ergaben, dass der Sockelputz bauschädliche Salze aufwies. Die Sanierung wurde darauf abgestimmt. Zuerst wurde die Fassade mit Wasserdampf gereinigt, Risse fachgerecht geschlossen

Um die Ursache der Risse im Innenbereich festzustellen, wurde ein Monitoring über ein Jahr mit quartalsmäßiger Bewertung sowie eine statische Untersuchung für Dachstuhl und Gewölbe durchgeführt. Da keinerlei Veränderungen festgestellt wurden, konnte angenommen werden, dass schon seit längerem keinerlei Bewegungen mehr stattfinden. Danach wurde der Fugenmörtel von Wand und Gewölbe ebenfalls untersucht. Die konstruktiven Maßnahmen erstreckten sich auf mehre-

Köllerbach: Ev. Pfarrkirche nach der Sanierung.
Foto: 2009

und anschließend hohl liegender Putz abgeschlagen. Die Ausbesserungen des Putzes erfolgten mit einem natürlich hydraulischen Putz in gefilterter Oberfläche, analog dem vorhandenen Putz. Anschließend wurde die gesamte Fassade mit einer Zwei-Komponenten Silikat-Farbe gestrichen.

re Abschnitte. Die Risse im Gewölbe und Rippen wurden kraftschlüssig verpresst. Die Strebepfeiler wurden mit der Außenwand kraftschlüssig vernagelt, die Risse und Hohlstellen des Innenputzes wurden repariert.

Neben den konstruktiven Maßnahmen waren noch weitere Maßnahmen für den Innenraum des Kirchenschiffes vorgesehen. Die Putzschäden im Sockelbereich wurden partiell mit einem Porengrundputz als Unterputz und einem natürlich hydraulischen Oberputz ausgebessert. Aufgrund einer generellen Verschmutzung des Innenraumanstrichs des Kirchenschiffs wurde der Anstrich gereinigt bzw. erneuert, im Chor komplett bis auf die Fresken und teilweise im Kirchenschiff als Ausbesserung. Ferner wurden die Beleuchtung, die Beschallung und die Elektroinstallation erneuert. Mit der Reinigung und dem partiellen Abschleifen der Naturwerksteinplatten des Fußbodens, dem Injizieren der hohl liegenden Bodenplatten und Nachverfugen wurden die Arbeiten abgeschlossen. (Re)

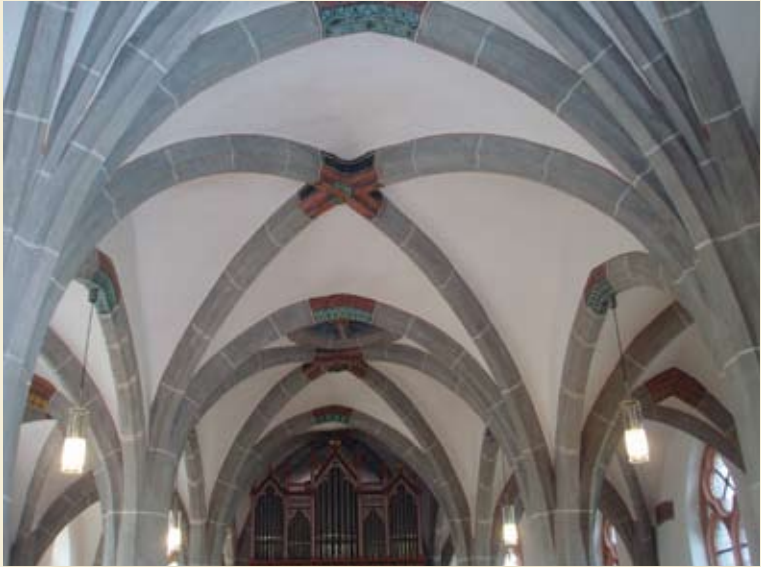
Gewölbe und Rippen nach Abschluss der Sanierung, Foto: 2009

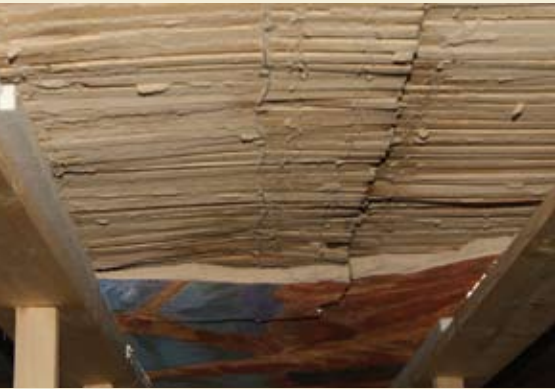
Blieskastel: Schlosskirche, großes Deckengemälde, vorläufig gesicherter Schadensbereich 2005,
Foto: Hans Michael Hangleiter GmbH, Otzberg
