DENKMALPFLEGE IM SAARLAND

JAHRESBERICHT 2009

Herausgegeben vom Landesdenkmalamt
im Ministerium für Umwelt, Energie und Verkehr,
Saarbrücken

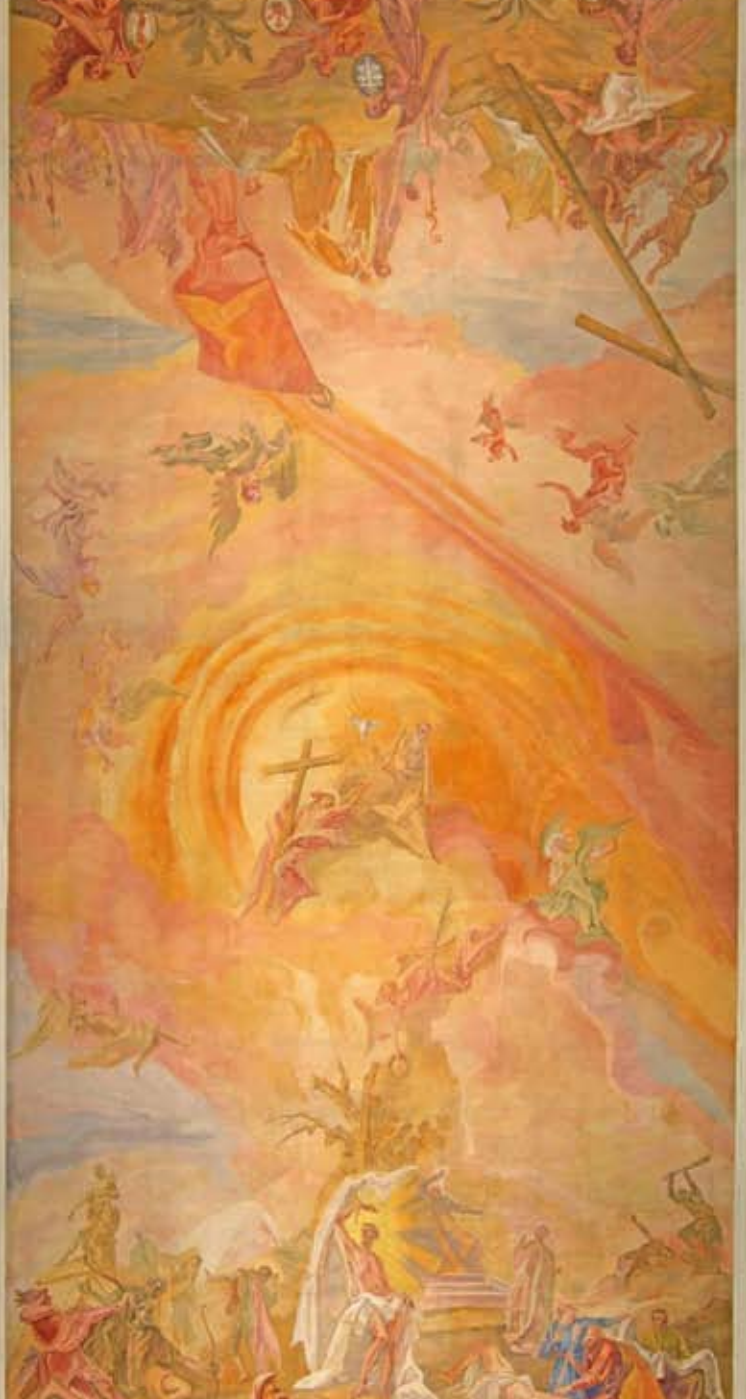
Blieskastel: Schlosskirche, großes Deckengemälde, Endzustand 2009,
Foto: Hans Michael Hangleiter GmbH, Otzberg

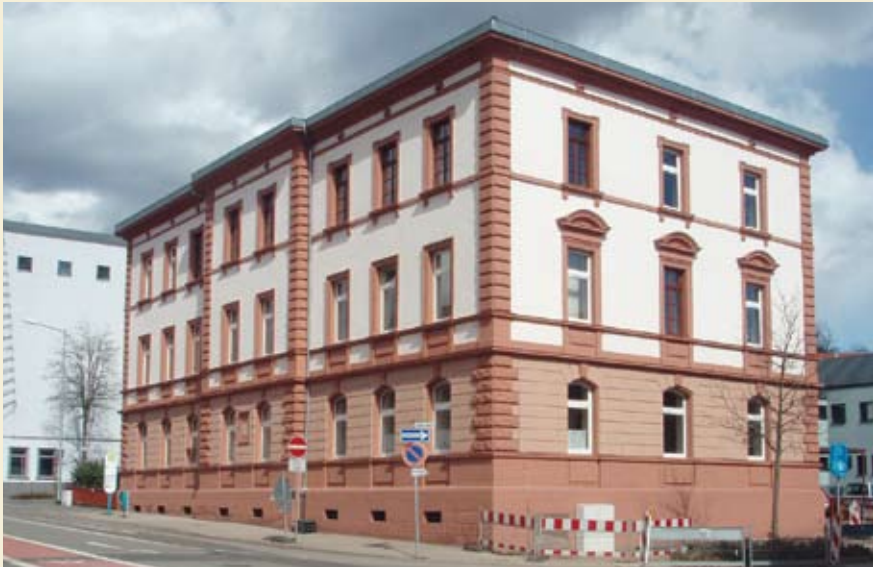
Die 2007 bis 2010 unter Leitung des Landesamts für Bau und Liegenschaften durchgeführte und im Rahmen des „Konjunkturpaktes Saar“ geförderte Restaurierung umfasst Maßnahmen an Dächern und Fassaden. Das Dach wurde auf der vorgefundenen, zum größten Teil erneuerungsbedürftigen Vollschalung (!) mit Doppelfalzziegeln wie im Vorzustand neu eingedeckt. Umfangreiche Schäden wies die Sandsteingliederung auf. Ursache waren die relativ weiche Beschaffenheit des Natursteins sowie zu harte Mörtelreparaturen und sperrende

Amtsgericht Homburg: Ansicht nach Abschluss der Dach-, Putz- und Sandsteinarbeiten; Fensteraustausch begonnen, Foto: 2010

Farbbeschichtungen (Kunstharz, Dispersion) späterer Restaurierungen. Die Beschichtungen wurden abgenommen, vorhandene Betonteile und Mörtelplomben, soweit noch intakt, jedoch belassen. Im Übrigen wurden in größerem Umfang Sandsteinteile ausgetauscht, Vierungen gesetzt und Sandsteinflächen steinmetzmäßig überarbeitet. Anschließend erhielten die Steinflächen einen Anstrich in Annäherung an den Farbton des ursprünglich

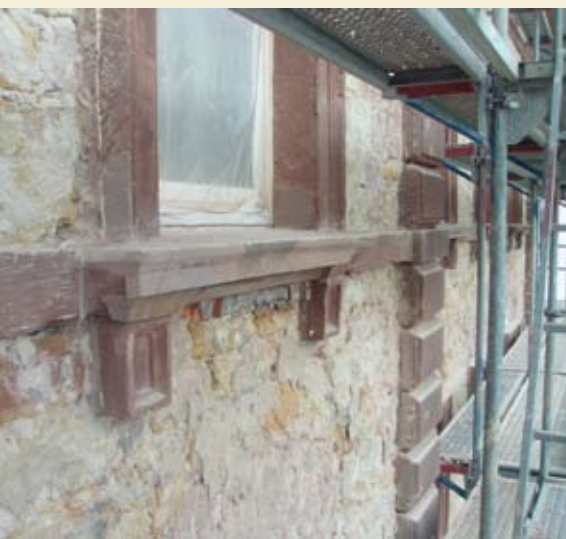
Sandsteinflächen nach Reinigung. Foto: 2008

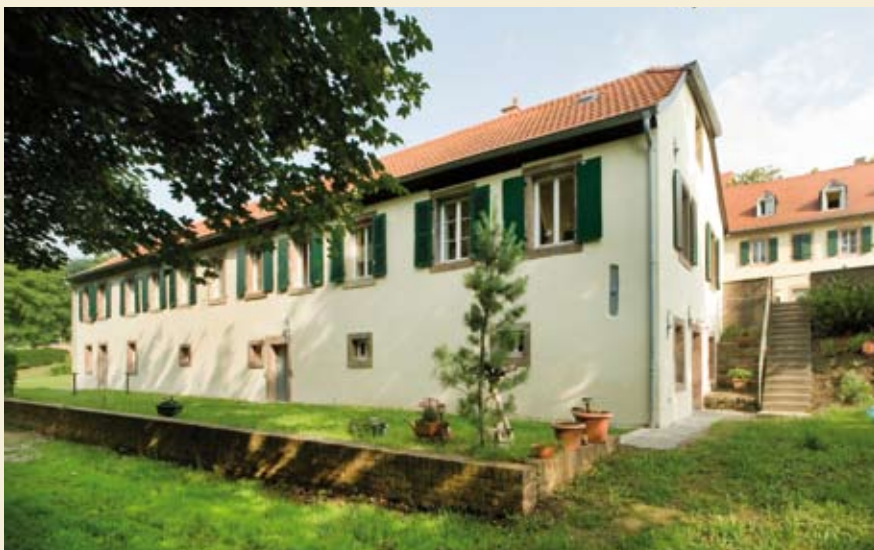
St. Ingbert: Haus Alte Schmelz 13/15, Gartenseite Endzustand,
Foto: A. Klein, Saarbrücken, 2009

Auch bei diesen beiden Häusern hatte mangelnde Bauunterhaltung einen Modernisierungstau verursacht, der eine Grundsanierung erforderlich machte. Auf die zuletzt teilweise vorhandene Wohnnut-

zung des Dachgeschosses hat man verzichtet und das Dach der Bauzeit entsprechend wieder als Kaltdach ausgebildet. Insoweit war es auch vertretbar, von der Erneuerung der substanziell stark geschädigten Dachgauben abzusehen.

Natursteingewände wurde nach partiellem Austausch größerer Stein-
teile und im Übrigen steinmetzmäßiger Reparatur eine sandsteinrote
Farblasur festgelegt. Die vor etwa 10 Jahren eingebauten sprossenlosen
zweiflügeligen Holzfenster im Haus Nr. 13 blieben erhalten. Ansonsten
erfolgte die Erneuerung der Fenster befundorientiert als zweiflügelige
Holzfenster mit Isolierverglasung und glasteilenden Sprossen.

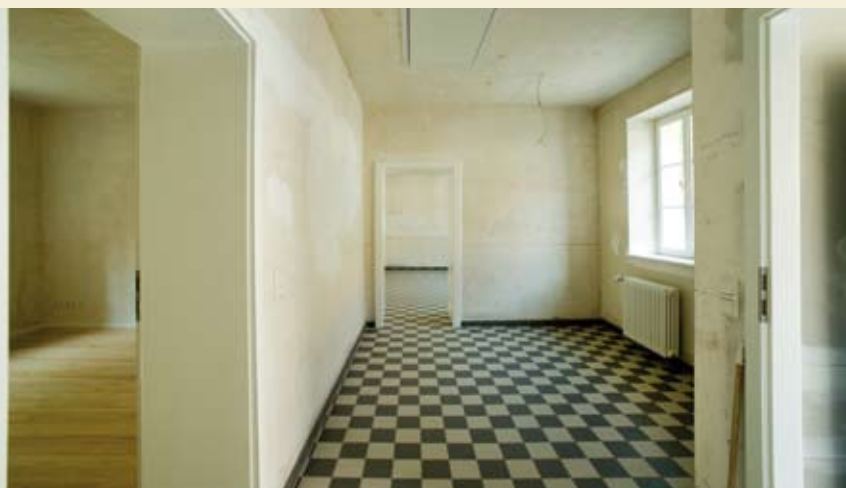
Innenansicht kurz vor Abschluss der Maßnahme, Foto: A. Klein, Saarbrücken, 2009

Die Grundrisse und Erschließungen konnten weitgehend erhalten
werden, ebenso die bauzeitlichen Holzbalkendecken mit bündiger
Lehmschlagfüllung im Erdgeschoss. Diese hatten ursprünglich einen

Kalkanstrich, wurden jetzt jedoch – auf Drängen des Nutzers wie bei
den älteren Bauabschnitten – mit Gipskartonplatten verkleidet. Bei
den Decken über den gartenseitigen Kellerräumen, die teilweise schon
in früherer Zeit meist als Kappendecke erneuert worden waren, waren
weitere Erneuerungen – jetzt als Hourdisdecke – nicht zu vermeiden.
Steinerne Gewölbe weisen nur einige kleine Kellerräume an der Stra-
ßenseite auf. Die Sichtflächen der Innenräume – Putz, Anstrich, Boden-
beläge – wurden fast durchgehend erneuert. Die wenigen vorgefunden-
nen Teile historischer Ausstattung wie Türblätter und ein kassetiertes
Türfutter wurden wieder eingebaut, aus Nutzungsgründen allerdings
nicht immer am vorherigen Einbauort. Die Haustechnik entstand voll-
ständig neu. (Schn)

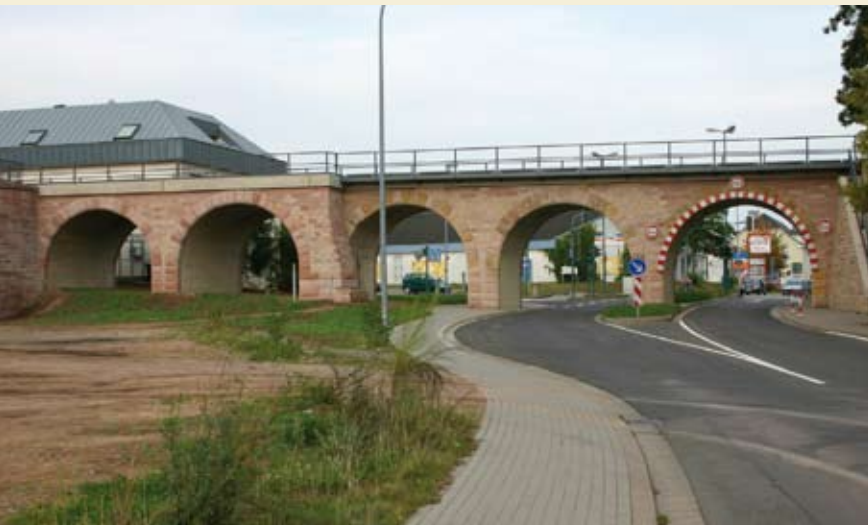
Der Sanierung des seit langem nur notdürftig gesicherten Bauwerks ging ein mehrjähriger Planungsprozess voran. Projektiert war die vollständige Entkoppelung der als nicht standsicher angesehenen historischen Substanz von den dynamischen Lasten durchfahrender Güterzüge. Hierzu sollten Bohrpfähle aus Beton in die Bogenpfeiler eingebracht und darauf eine neue Betonplatte errichtet werden. Die Ansichtsseiten der historischen Sandsteinbogen sollten gereinigt und restauriert werden, die Bogenunterseiten waren durch eine frühere Sicherungsmaßnahme mit einem Spritzbetonbewurf versehen worden, der dringend einer Überarbeitung bedurfte.

Als denkmalpflegerisch problematisch erschien zu diesem Zeitpunkt insbesondere der Verlust der Sandsteinabdeckung und deren Ersatz durch einen gesimsartigen Abschluss aus Beton mit etwa doppelter Bauhöhe. Diese Veränderung der Proportion wäre durch eine geplante Auskrägung der Betonkante zur Aufnahme von, mittlerweile seitens der Bahnaufsichtsbehörden geforderten, Revisionsgängen noch ver-

St. Ingbert: Gesamtansicht sanierte Brücke, Foto: Glöckner 2009

stärkt werden. Durch langwierige Verhandlungen konnte seitens der Denkmalpflege erreicht werden, dass das massive Betonbauteil nicht überkragend hergestellt wurde und die Revisionsgänge in einer leichten Stahlbauweise vorgehängt werden konnten.

Während der Bauphase stellte sich jedoch durch weitergehende Untersuchungen der beauftragten Baufirma heraus, dass die vorhandene Konstruktion zu instabil war, um die geplanten Pfahlbohrungen durchzuführen. Der Plan war nun, die Brücke vollständig abzubauen, eine neue Bogenbrücke aus Beton zu errichten und die vorher gesicherten und gereinigten Bossenquader aus Sandstein wieder vorzublenzen. Dem Bauwerk kommt neben seiner Bedeutung als eines der ältesten erhaltenen Eisenbahn-Ingenieurbauwerke durch seine stadtortartige Wirkung zwischen dem Gelände der alten Schmelz und dem eigentlichen Stadtgebiet von St. Ingbert auch eine wichtige stadtbauhistorische Bedeutung zu. Diesem Aspekt wird das 2009 ausgeführte Brückenbauwerk vollständig gerecht.

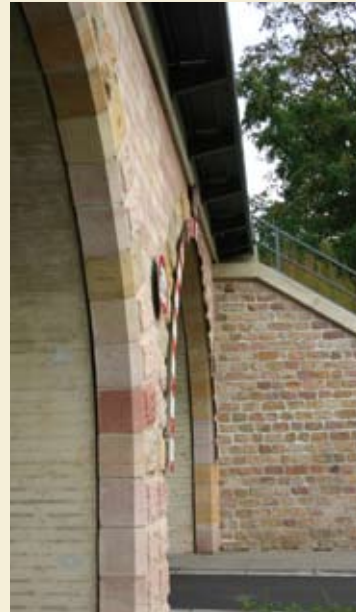
St. Ingbert: Detailansicht historische Sandsteinquader, Foto: Glöckner 2009

Reinigung und Wiedereinbau der Sandsteinquader übernahm der erfahrene Restaurator im Steinmetzhandwerk Markus Glöckner. Aufgrund seiner akribischen Arbeit konnten fast 90 % der historischen Quader wiederverwendet werden. Die hartnäckige Verschmutzung der Steine, die sich als feiner Zementschleier herausstellte, stammte aus oben genannter früheren Sicherungsmaßnahme der Bogenunterseiten: Damals war schlicht vergessen worden, benachbarte Flächen abzuplanen. Ein Fehler, der nur mit hohem Aufwand korrigiert werden konnte. (Bö)

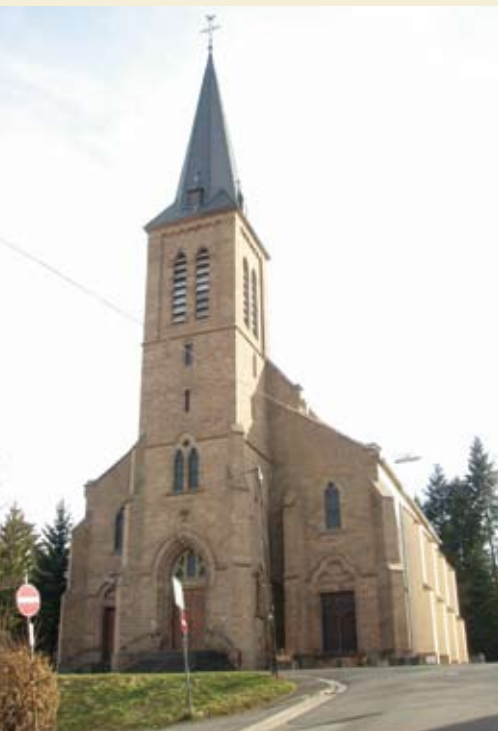
Sandsteinflächen nach Reinigung. Foto: 2008

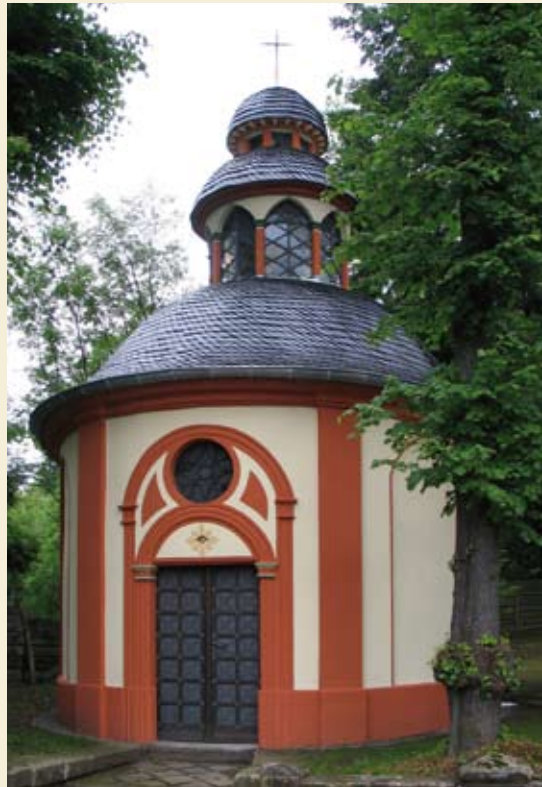
Die kleine Kapelle von 1836 entstand als Stiftung der Susanne von Beulwitz und zählt bis heute zum Bestand der historischen Anlage des ehem. Eisenwerks Mariahütte. Besonders die unzureichende Überdeckung des Schieferdachs führte in den letzten beiden Jahrzehnten zu starker Durchfeuchtung, so dass eine grundlegende Instandsetzung von Dachwerk und Eindeckung notwendig wurde.

Mit ihrer über ellipsoidem Grundriß errichteten Holzkuppel, die von zwei übereinandergestellten Laternen bekrönt ist, besitzt die Kapelle eine außergewöhnliche Sonderkonstruktion, zumal die geputzte Kuppelinnenschale direkt an den Sparren des Dachwerks befestigt ist. Entsprechend schwierig war die Auswechslung und Reparatur der schadhafte Holzteile, die unter einem Dachgerüst so vorgenommen wurde, dass weite Teile der Innenkuppel gehalten werden konnten (Dachwerk: Fa. Jung, Primstal; Innenkuppel: Fa. Mrziglod-Leiss, Tholey). Da dieses Vorgehen eine Erneuerung des weitgehend zerstörten hölzernen Fußrings ausschloss und die statische Berechnung Minderquerschnitte nachwies, war eine behutsame Ertüchtigung des Tragsystems notwendig. Diese wurde schrittweise entwickelt und führte zu einer Umspannung der Kuppel mit Drahtseilen sowie Einbau eines Druckgurts im Bereich des Laternenfußes (Statik: F.W. Tobin, Saarbrücken; Architekt: S. Barth, Losheim). (Schr)

Mariahütte, Kapelle von 1836. Foto 2010

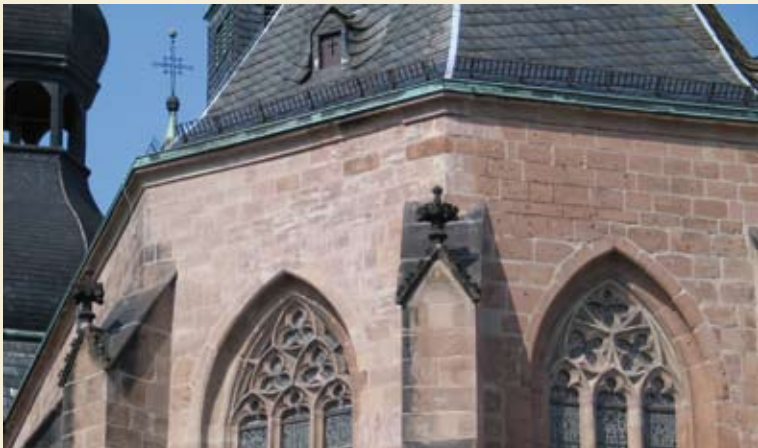
Was nach Abschluss der Restaurierung des Westportals (vgl. Jahresbericht 2007) als routinemäßige Überprüfung des Außenbaus von Schiff und Chor begann, stellte sich nach der Einrüstung von Musterachsen als Anamnese einer tiefgreifenden Schädigung des Sandsteinmauerwerks der Basilika dar. Zahlreiche Quader wiesen in einer wenige Zentimeter zurückliegenden Zone parallel zur weitgehend intakten Oberfläche tiefgreifende Vermürbungserscheinungen auf, so dass die Oberflächen sich plattenartig gelöst hatten und herabzustürzen drohten. Neben nur einzeln möglichen Rückverankerungen und umfangreichen Verpressarbeiten der teilweise hohl liegenden Strebpfeiler mussten 2007-2009 umfangreiche Partien der z.T. noch spätgotischen Steinquader ausgewechselt werden.

Die Schadensursache ließ sich nicht eindeutig ermitteln und bestand aus mehreren Komponenten. Zum einen deuteten oberflächen- nahe statische Überlastungen auf eine Konzentration von Scherkräften in diesem Bereich, was durch unsachgemäße und überharte Reparaturverfugungen sowie den nur plattenmäßigen Einbau von Reparaturstücken in den vergangenen Sanierungen verstärkt worden war. Zum andern scheint jedoch auch die Vermörtelung des Kernmauerwerks bereits in spätgotischer Zeit derart nachlässig gewesen zu sein, dass ein statisches Zusammenwirken der Mauerschalen von Anfang an nur eingeschränkt möglich war. (Schr)

St.Wendel, Wendelinusbasilika, Foto: 2010

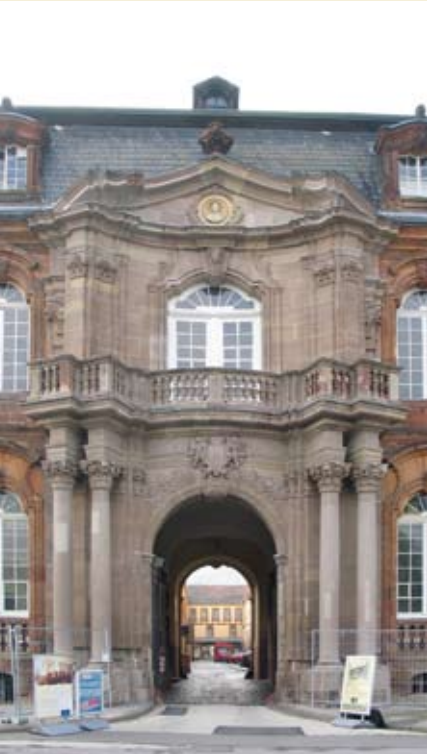
Mettlach, Abtei, Mittelrisalit des Saarprospekts, Foto: 2010

Nachsorgfältiger Schadensaufnahme an allen Fassaden 2008 begannen die Arbeiten 2009 am Mittelrisalit, da zum einen für den grauen Vogesen sandstein geeignetes, gleichwertiges Ersatzmaterial beschafft werden konnte, zum anderen Schadensart und

–umfang einen Sanierungsbeginn hier an prominenter Stelle nahe legen (Fa. Glöckner, Hangard). Problematisch gestaltete sich die Restaurierung der stark geschädigten und bei zurückliegenden Maßnahmen großflächig mit Restauriermörtel überzogenen Säulen, da Vierungs- bzw. Neuteile für die monolithischen Schäfte nicht in ausreichender Dimensionierung gewonnen werden konnten. Aus den verbliebenen Alternativen wurde nach intensiver Planung und Bemusterung das vorsichtige, gleichmäßige Zurückarbeiten der Oberflächen in Kombination mit einer partiellen Reparatur mittels Vierungen ausgewählt. Exponierte Partien wurden mit exakt gearbeiteten Bleiabdeckungen geschützt (Johann Jäger, Fa. Maas, Freudenburg). Restaurierungen einzelner Gauben schlossen den ersten Bauabschnitt ab. (Schr)
