DENKMALPFLEGE IM SAARLAND

JAHRESBERICHT 2010

Herausgegeben vom Landesdenkmalamt
im Ministerium für Umwelt, Energie und Verkehr,
Saarbrücken

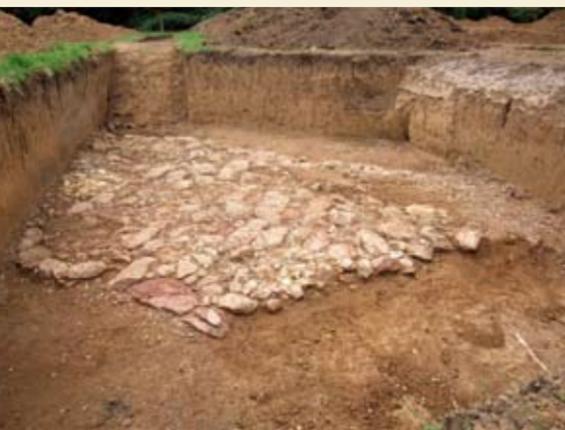
Saarbrücken, Römerstraße am Osthafen, Foto: 2009

Den jüngsten Fund einer römischen Straße im Saarland konnte die Bodendenkmalpflege 2009 im Bereich des heutigen Osthafens in Saarbrücken verzeichnen. Dort kamen Abschnitte einer – wahrscheinlich – *via vicinalis* zum Vorschein, die zur Fernverbindung Worms – Metz – Paris gehörte.

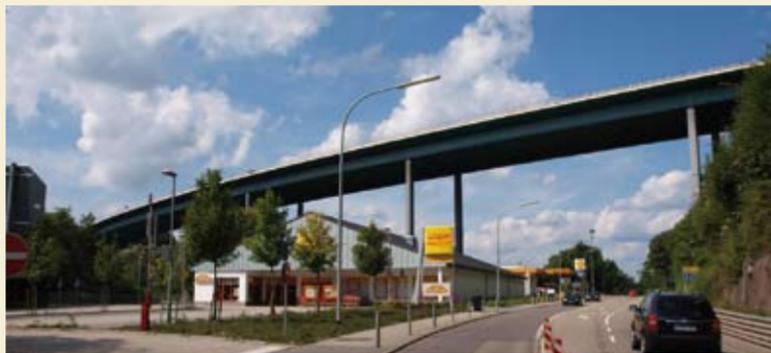
Saarbrücken, Fechner Talbrücke, Foto: 2010

eingetragenes Denkmal des Verkehrs ragt in diesem Zusammenhang die 1958 errichtete Fechinger Talbrücke heraus, die einzige Stahlbrücke des Autobahnbaus der Nachkriegszeit im Saarland.

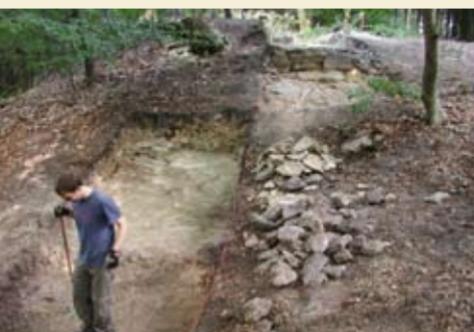
Königsberg: Blick über die Grabungsfläche von W; vorne der Graben, hinten der Wall und die teilweise freigelegte Front der Festungsmauer, Foto: 2010

Die nur etwa 40 qm große Grabungsfläche liegt am Nordende des Abschnittswalles, etwa 10 m von seinem Abbruch an der Steilhangkante entfernt. Dem Wall war ein (samt der schräg zur Mauer ansteigenden Berme) 9 m breiter, an dieser Stelle nur 1 m tiefer, ganz in den anstehenden Sandsteinfels gehauener Sohlgraben vorgelagert. Das im Graben abgebaute Material konnte zum Bau der Festungsmauer verwendet werden, deren Versturzung den Wall bildet. Die Verfüllung des Grabens war erstaunlich homogen. Nur dicht an der Sohle

Die Mauer war mörtellos aus recht großen Bruchsteinen errichtet. Ihre Breite betrug 2,20 m. Sie konnte auf eine Länge von 1,70 m untersucht werden. Dabei ergaben sich keine Hinweise auf Holzeinbauten. Die Mauer war sorgfältig gesetzt, die Front aus mächtigen Blöcken sauber gefügt. Eine massive Rückfront wies das Bauwerk nicht auf; an der Innenseite gab eine gut 5 m breite Erdrampe Halt, die zugleich den Aufstieg zur Mauerkrone ermöglichte. Der Fuß der Rampe war mit größeren, plattig verlegten Sandsteinen befestigt. Am Profil war diese eindrucksvolle Mauer bis zu 6 Lagen

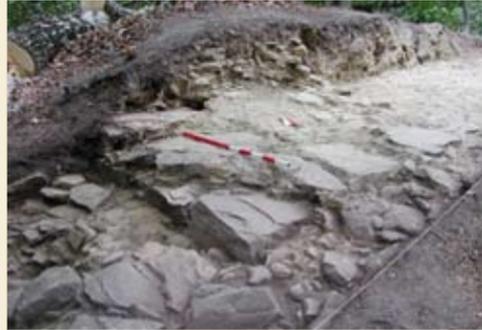
Königsberg: Vorne Fundament der Festungsmauer, hinten rechts die aus Lehm aufgeschüttete Rampe an der Innenseite der Mauer, Foto: 2010

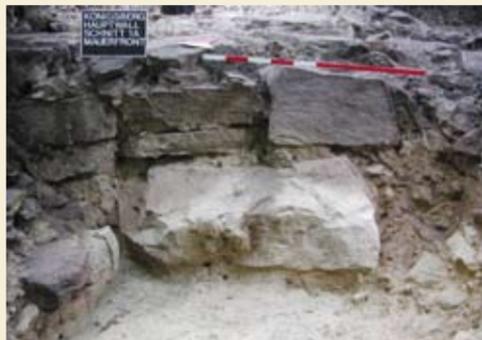
Königsberg: Die aus großen Sandsteinen sauber gesetzte Front der Festungsmauer von W mit der mutmaßlichen Torwange rechts, Foto: 2010

Überraschend war, dass sich am südlichen Rand der Grabungsfläche, am Rand des heutigen Weges, eine aus massigen Sandsteinblöcken gesetzte Mauerkante rechtwinklig zum Frontverlauf abzeichnete, bei der es sich mit hoher Wahrscheinlichkeit um eine Torwange handelt. Weitere Untersuchungen im Bereich des Waldweges sind erforderlich, um diese Hypothese abzusichern.

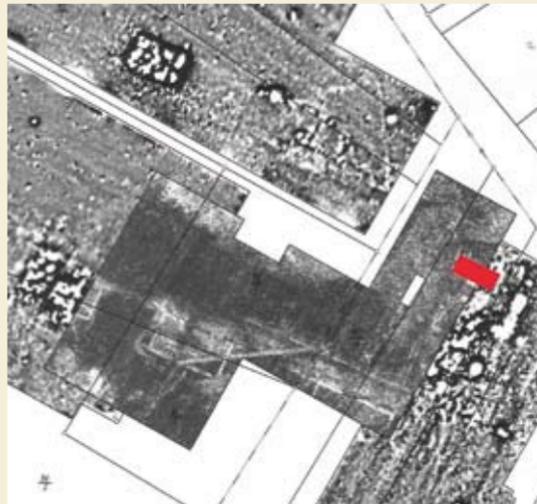
Niedaltdorf, „Weiler“: Die graphisch umgesetzten Ergebnisse der geophysikalischen Untersuchung. Die dunkleren Flächen sind mit Georadar erkundet (Mauern hell), die helleren geomagnetisch (Mauern dunkel). Rechts zeichnet sich das nur teilweise erfasste Hauptgebäude recht unscharf ab. Dagegen ist der westlich anschließende Wirtschaftshof mit Umfassungsmauern, Wegen, Wasserleitung (?) und außen an die Mauern angelegten Nebengebäuden recht deutlich erkennbar. Die Gesamtanlage erstreckt sich über mindestens 170 m Länge. Vermessung und Diagramm Firma Posselt & Zickgraf, Traisa 2010/2011; Kartengrundlage LKVK, Lizenz-Nr. U-07/11

Viel aufschlussreicher sind die Ergebnisse zum Wirtschaftshof, der sich westlich an das Hauptgebäude anschließt. Er weist die Anlage als Villa vom längsaxialen Typ aus, der gekennzeichnet ist durch eine große Flächenausdehnung und einen von einer Mauer eingefassten weiten Wirtschaftshof; dieser ist umgeben von Nebengebäuden, die entlang der Hofbegrenzung aufgereiht sind und entweder innerhalb oder außerhalb der ummauerten

Fläche stehen. Bisher sind rund 50 Villen jenes Grundrisstyps im Römischen Reich bekannt geworden. Nur ausnahmsweise sind diese weitläufigen Anlagen in ihrer ganzen Ausdehnung ohne neuzeitliche Überbauung geblieben. Somit gehört die längsaxiale Villa von Niedaltdorf trotz der Störungen durch den Ackerbau und durch die alten Grabungen zu den besterhaltenen.

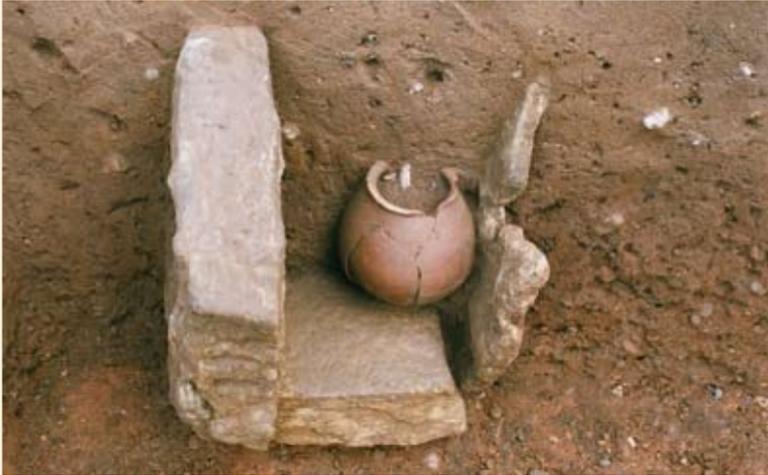
Reinheim „Furtweg“, Römisches Brandgrab, Foto: 2010

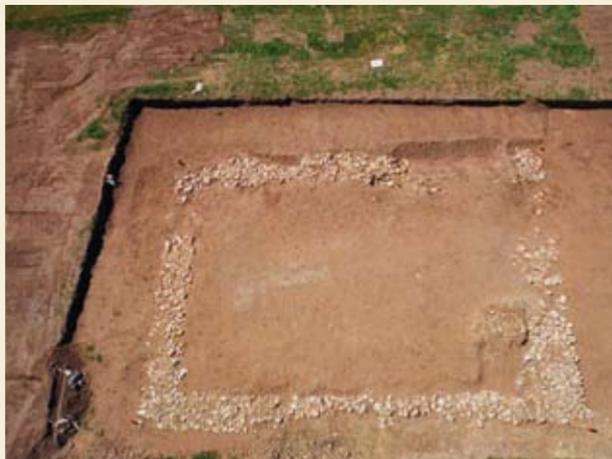
Reinheim, Nebengebäude B5, Foto: 2009

Trotz intensiver landwirtschaftlicher Nutzung des Geländes, die zu gravierende Zerstörungen des Gebäudes B5 geführt haben, kann seine Größe ermittelt werden. Es weist eine Länge (NS) von 11 m und eine Breite (OW) von 8 m auf, eine Größe, die auch die folgenden drei Gebäude nachweisen. Die vier aus losen Kalksteinen bestehenden Fundamente sind im Verband errichtet. Die Fundamenttiefe beträgt ca. 0,70 m. An der Westseite wurde in einer jüngeren Bauphase ein schmaler Raum angebaut. Keramik und Münzen erlauben die Datierung der Besiedlung des Neben-

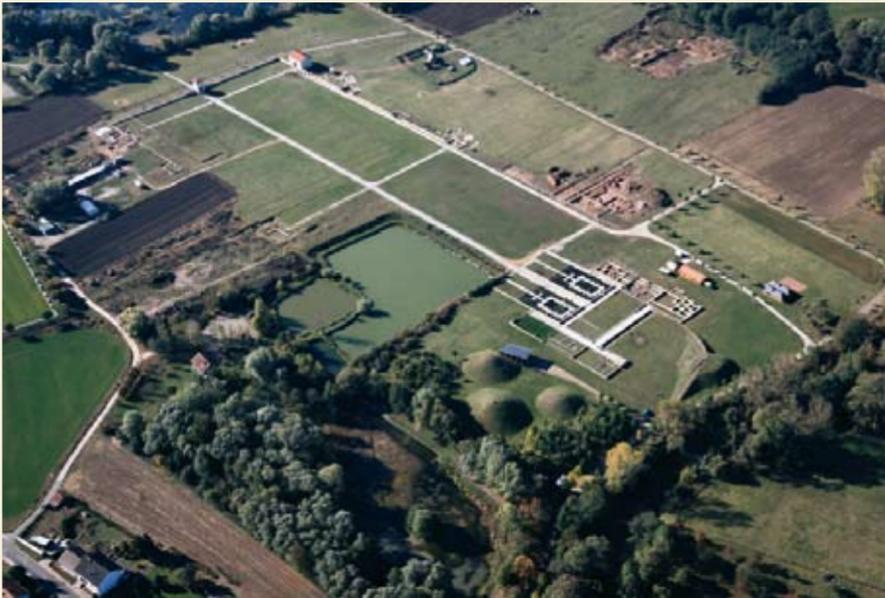
Reinheim: Luftaufnahme der Großvilla, Foto: 2010

Der längsaxiale Grundriss und die Innenfläche des Hofareals von mehreren Hektar sowie die Aufreihung der Einzelgebäude in fast gleichen Abständen an seinen Längsseiten, lassen die Villenanlage von Reinheim in den Typus der längsaxialen Großvillen einreihen. (Sa)

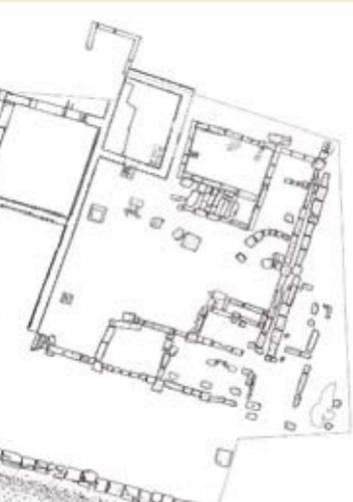
Schwarzenacker: Steingerechter
Grundriss von Haus 5,
Zeichnung: 2010

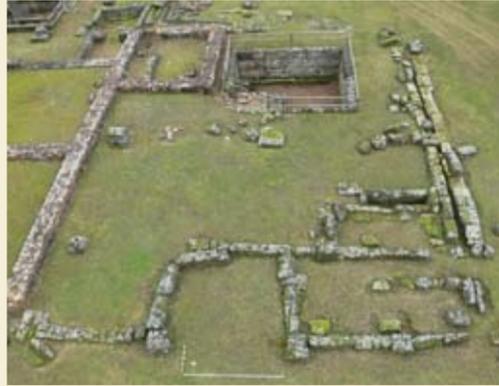
Schwarzenacker: Luftbild von Haus 5 vor Grabungsbeginn im Frühjahr 2010, Foto: 2010

Der obertägige Befund ließ im Norden und Osten Zweischalenmauerwerk andeutende Teilrekonstruktionen erkennen. Die Mauerzüge im westlichen und südlichen Bereich von Haus 5 bestanden in originaler Bausubstanz aus bearbeiteten Sandsteinblöcken. Bei diesen zu Beginn der Ausgrabungen angetroffenen Strukturen handelte es sich zweifelsfrei um die letzte von insgesamt mindestens fünf Bauphasen von Haus 5.

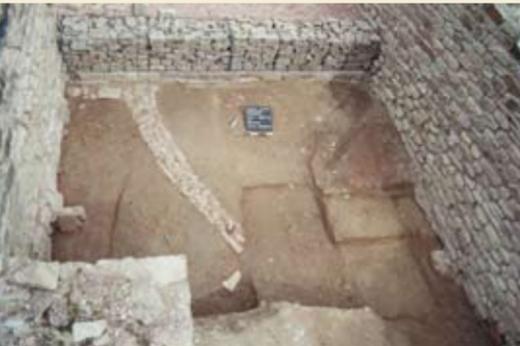
Wareswald Raum C7: zwei unterschiedlich konstruierte Drainagerinnen. Links der mit Bruchsteinen gefüllte Graben. Rechts: in den anstehenden Lehm eingetiefte Rinne, Foto: 2010

Die zweite Rinne verlief süd-östlich und bestand aus einer mit Bruchsteinen gefüllten Rinne. Beide Drainagen liefen in einem Bogen Hang abwärts unter der hangseitigen Mauer des Raumes hindurch und dienten der Entwässerung des Kellers. Wohin die Abwässer letztlich geführt und entsorgt wurden, ist weiterhin nicht bekannt. Nach Beendigung der Ausgrabungen wurde der Innenraum zur Bestandssicherung bis über Fundamenthöhe aufgeschottert und die Mauersteine neu verfugt.

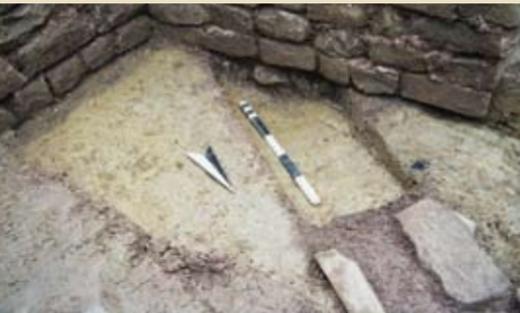
Mit rotem Sand des Kellerbodens angefüllte Drainage in Raum C7. Detail, Foto: 2010

Im Verlauf der Saison 2010 konnte im Bereich des Siedlungskernes der Raum C7 intensiv untersucht und auch bis auf den gewachsenen Boden ausgegraben werden. Der Boden des Raumes bestand aus einer Schicht roten Sandes, was auf seine ursprüngliche Funktion als Keller hinweist, denn die Böden der Keller in Raum B4 als auch in C3 waren sehr ähnlich gestaltet. Nach dem Abtrag des Sandes traten zwei unterschiedlich konstruierte Drainagegräbchen zum Vorschein. Das eine war als flache Rinne in den gewachsenen, gelben Lehm eingetieft, am Rand mit zwei Reihen Steinen begrenzt, eine Abdeckung war nicht mehr zu beobachten.

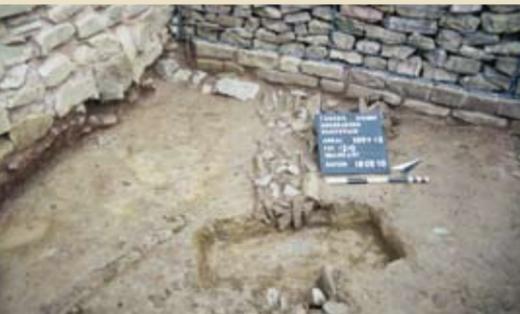
Mit Bruchsteinen gefüllte Drainage in Raum C7. Detail, Foto: 2010

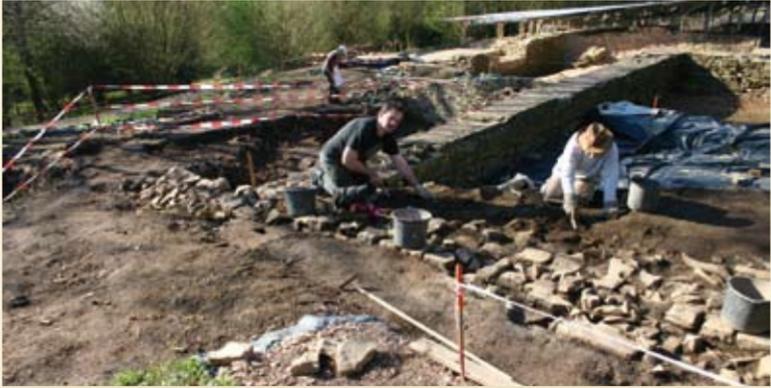
Wareswald: Grabungssituation im Bereich der Räume D2/3 und D13, Foto: 2010

Im Bereich des Raumes D2/3 wurde ein Teil des Besucherweges aufgegeben und die Wegführung neu gestaltet. Dadurch ist nun möglich, den bereits in Teilen aufgedeckten Raum D3 näher zu erforschen. Diese Arbeiten begannen im Herbst 2010 und werden in der Kampagne 2011 fortgesetzt, auch um das Verhältnis von D3 zum Raum D13 mit apsidialem Abschluss zu klären und den Grundriss des Gebäudekomplexes D weiter zu vervollständigen.

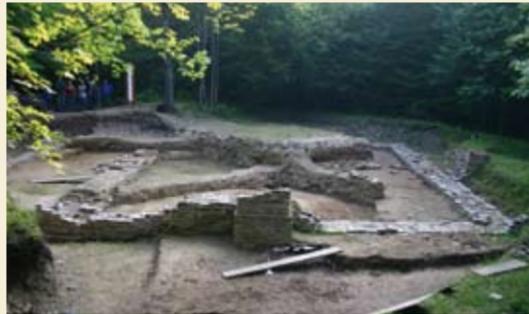
Wareswald: Blick auf den Kernbau des sog. Mars-Tempels, Foto: 2010

Die Mauern des Kernbaues wurden weiter freigelegt. Aus den Grabungsergebnissen konnte bislang ein über Eck genordetes, ca. 11,80 m x 13,40 m messendes Gebäude zeichnerisch rekonstruiert werden. Sowohl die südöstliche, als auch die nordöstliche Mauer weisen einen Risaliten auf. Ein bislang nur undeutlich zu erkennender Fundamentgraben außerhalb des Kernbaues deutet auf weitere Räume im Gesamtkomplex hin. Hier sind jedoch die Ergebnisse weiterer Untersuchungen in den nächsten Kampagnen abzuwarten. (He)

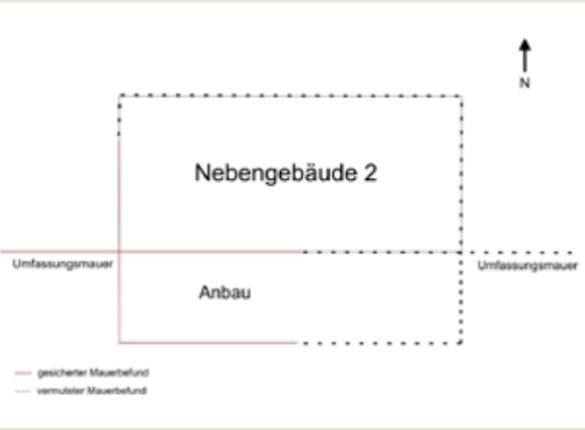
Borg: Schematischer Plan von Nebengebäude 2 beiderseits der Umfassungsmauer des Wirtschaftshofes (ohne Maßstab), Skizze: B. Birkenhagen 2010

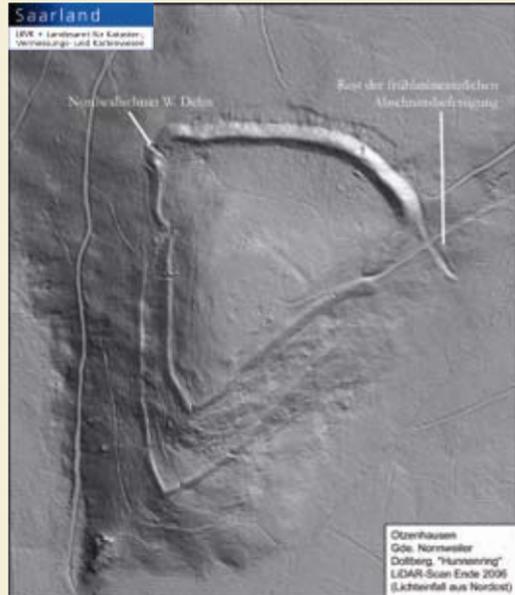
LiDAR-Scan des „Hunnenrings“ mit den Resten der frühlatènezeitlichen Abschnittsbefestigung (mit freundlicher Genehmigung des LKVK Saarland, Lizenz Nr. U-07/11)

Bereits in der ersten Hälfte des 4. Jahrhunderts v. Chr. existierte auf dem Dollberg eine Abschnittsbefestigung, deren Überreste in Form eines stark verflachten Wall-Graben-Werkes an der Ostflanke des Höhenrückens bis heute im Gelände sichtbar sind und bis in das angrenzende Tal hinabziehen. Die gleiche Struktur konnte auch im äußersten Westen des Nordwalles von W. Dehn in Form eines Erdkernes im Innern der spätlatènezeitlichen Steinbefestigung beobachtet wer-

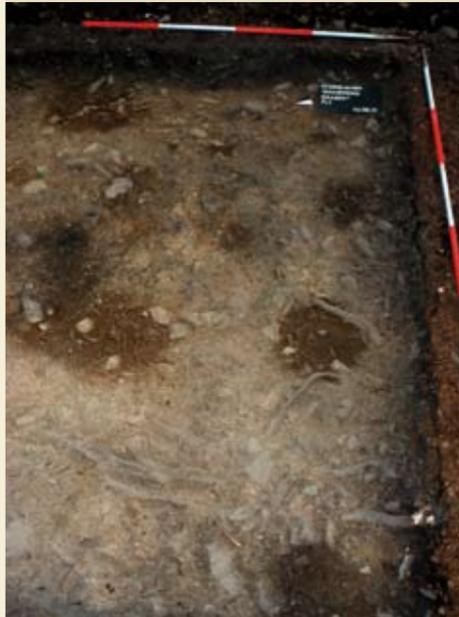
Pfostenspuren der Nordmauer des ersten jüngerlatènezeitlichen Ringwalls, Foto: D. Rieth 2010

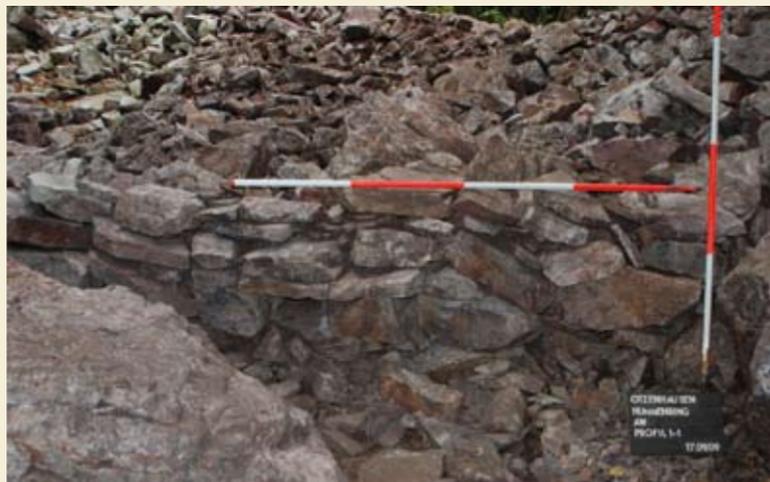
Blendmauerwerk der Innenfront des Annex, Foto: D. Rieth 2010

murus Gallicus-Technik in den Hang gebaut, wobei die Fundamentsteine jeweils auf künstlich angelegten, seichten Terrassen lagen, die einen ebenen Baugrund boten. Die Innen- und Außenfront der etwa 6 m breiten Mauern waren aufgrund des gut erhaltenen Blendmauerwerks zweifels-

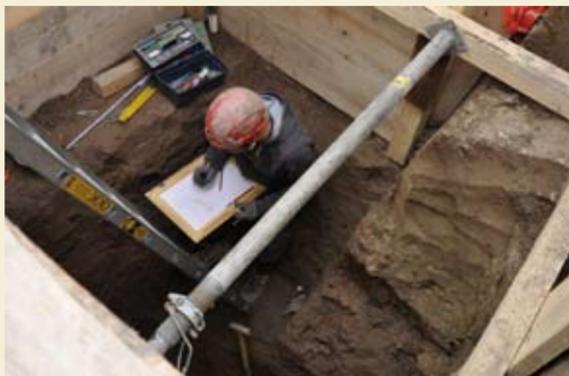
Wallerfangen-
St. Barbara:
Dokumentation
der Verfüll-
schichten des
Schachtes,
Foto:
G. Körlin 2010

Der Schacht ist insgesamt etwa 15 m tief, inklusive der etwa 1,6 m mächtigen Planierschichten, die bei der Anlage der Siedlung aufgeschüttet wurden. Auf Grund der ungünstigen Lage können die Untersuchungen des Schachtes nicht über die erreichte Teufe von 6,5 m hinaus fortgesetzt werden.

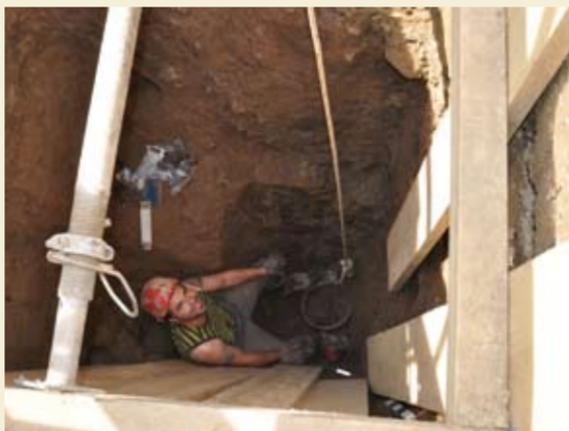
Wallerfangen-
St. Barbara:
Blick in den
Schacht während
der Ausgrabung,
Foto:
G. Körlin 2010

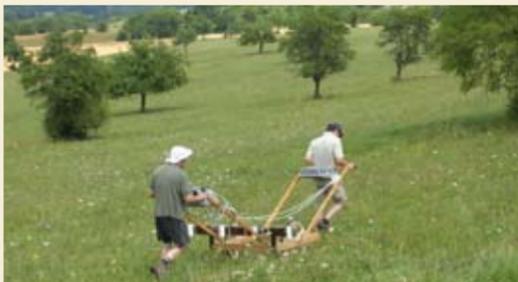
Bliesdalheim „Ober den Heizwiesen“: Im Einsatz mit dem Caesium-Magnetometer, Foto: A. Stinsky 2010

Bei der geophysikalischen Prospektion wurde mithilfe eines Caesium-Magnetometers des Typs G-858 eine 50 x 50 m große Fläche unmittelbar südwestlich des erwähnten Gebäudeschutthügels gemessen. Im geomagnetischen Befund des Areals sind jedoch keine Strukturen erkennbar, die eindeutig im Zusammenhang mit der römischen Anlage stehen. Auffällig

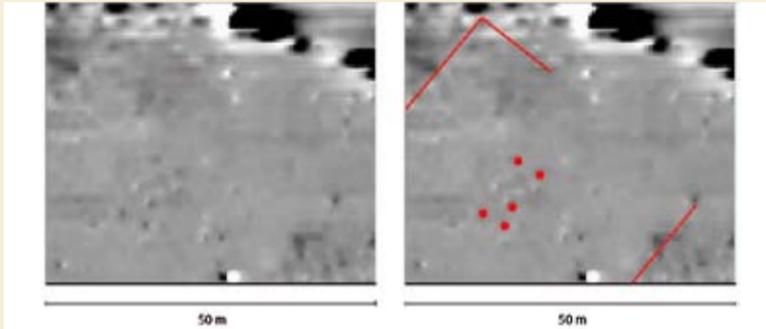
Bliesdalheim „Ober den Heizwiesen“: Ergebnis der geomagnetischen Prospektion 2010, Bild: D. Rieth 2020

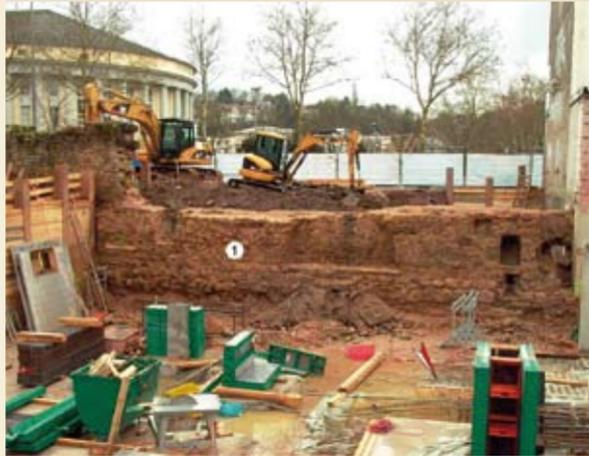
Saarbrücken, Schillerplatz:

Blick über die Baugrube auf die Innenwand der Stadtmauer. Die zahlreichen Nischen sind sekundär in die Stadtmauer gebrochen worden, Foto: 2010

Die Stadtmauer war zwar bis zur heutigen Oberfläche abgebrochen, hatte sich aber im Untergrund noch auf einer Höhe von 3,50 m erhalten. Die tiefe Fundierung erklärt sich daraus, dass die Mauer auf der Feldseite den Festungsgraben begrenzte. Sie besteht aus großen Sandsteinquadern und ist sorgsam gebaut. Die zahlreichen Nischen, die das von der Stadtseite her aufgenommene Foto erkennen lässt, stellen nachträgliche Veränderungen dar. Sie hängen mit dem Anbau von unterkellerten Gebäuden zusammen und können erst entstanden sein, nachdem die Mauer ihre fortifikatorische Funktion verloren hatte. Von diesen kleinen, individuellen Eingriffen abgesehen, konnten keine Hinweise auf eine bisher vermutete Mehrphasigkeit der Stadtmauer festgestellt werden.

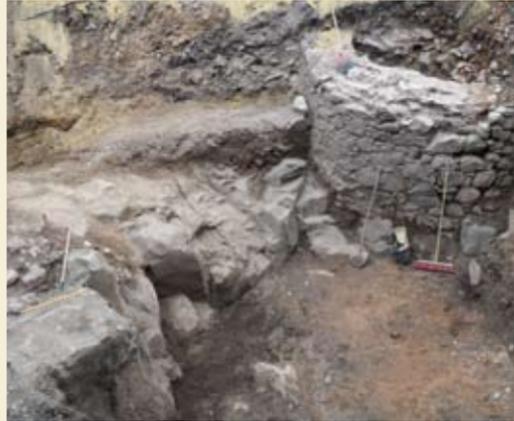
Tholey, Schaumberg, Schalenburg der Kernburg, um 1500 (Joachim Zeune, Büro für Burgenforschung, Eisenberg-Zell, 2010)

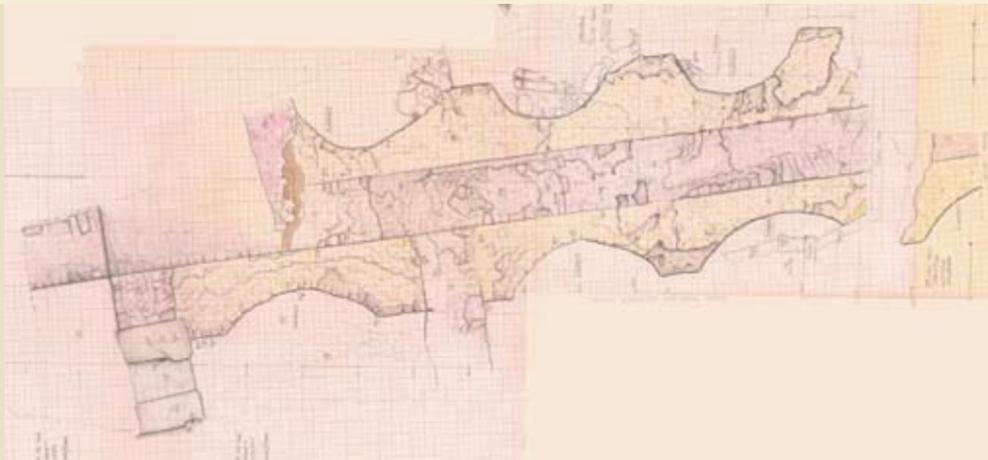
Tholey, Schaumberg, Planum (Joachim Zeune, Büro für Burgenforschung, Eisenberg-Zell, 2010)

dernen Verfüllungen. Der gewachsene Tholeiit zeigte sich, wie schon 2009, als extrem zerklüftet. Um den Befund zu erhalten, wurde die geplante Technikzentrale um 90 Grad gedreht; der Turm soll unter einen Verdachung sichtbar erhalten bleiben.

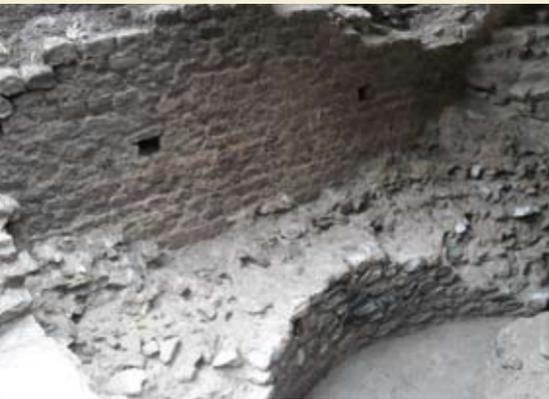
Tohley, Schaumberg, Römischer Großbau in Kleinquadermauerwerk mit Kelleranbau und Verstärkung durch Bogenmauer (Joachim Zeune, Büro für Burgenforschung, Eisenberg-Zell, 2010)

Verfüllung der Annexe gefunden wurde, vielleicht einen zeitlichen Ansatz zur Datierung darstellt. Aufgrund der Befunde wurde die vorgesehene Kleinkläranlage umgeplant und ist nun außerhalb von Plateau und Wallanlagen im Bereich der heutigen Parkplätze vorgesehen. Für die beeindruckenden römischen Reste sollen Konzepte entwickelt werden, die eine sichtbare Erhaltung möglich machen. (Schr)

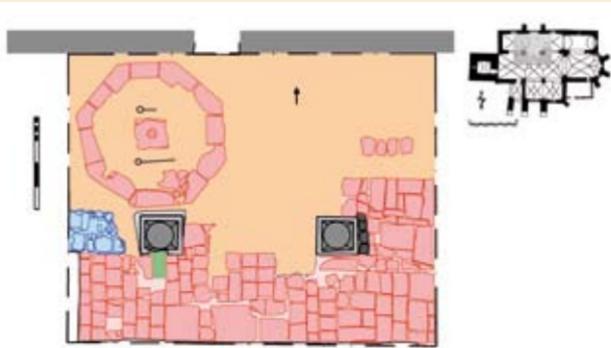
Niederkirchen, Evangelische Kirche, Plan der Befunde, Zeichnung: 2010

Die Erneuerung des Fußbodenbelags, die auf dem Estrich der 1970er Jahre erfolgen sollte, ergab für die nördliche Hälfte des Mittelschiffs und das nördliche Seitenschiff, dass dieser dort überraschend fehlte und die Bankpodeste hier unmittelbar auf einer sandigen Verfüllschicht aufgelegt waren. Beim Versuch, diese zu entfernen, wurden nach wenigen Zentimetern im Mittelschiff weite Teile eines älteren Sandsteinplattenbelags angetroffen, während im nördlichen Seitenschiff die Substruktion einer achteckigen Taufbeckenanlage erfasst werden konnte. Aufgrund des knappen Baukalenders konnten die Befunde, die durch eine Splitlage vom neuen Estrich getrennt wurden, nur kurz untersucht und dokumentiert werden.

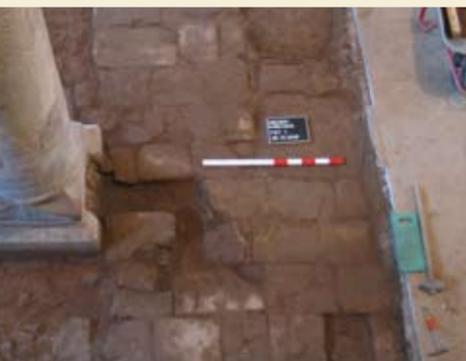
Niederkirchen, ev. Kirche, Steinplattenbelag

Der Steinplattenbelag, der von seiner Höhenlage gut mit den Sockeln der spätgotischen Pfeiler übereinging und das partiell erkannte Streifenfundament der Schiffspfeiler unmittelbar überdeckte, ist sicher älter als der erste spätbarocke Emporeneinbau und dürfte der Hauptbaupha-

se der heutigen Kirche zuzuweisen sein. Im nördlichen Seitenschiff waren nur vergleichsweise geringe Reste dieses Plattenbelags erhalten; teilweise lag ein stark verdichteter, gekalkter (?) Stampflehm frei, während die nördliche Schiffshälfte sich als gestört erwies und mit jüngerem Bauschutt verfüllt war

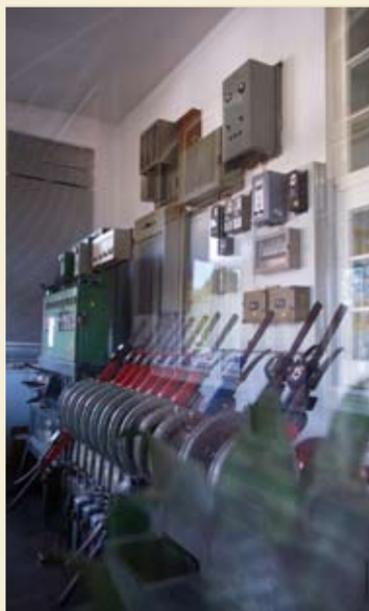
Landkreis Neunkirchen,
Gemeinde Eppelborn, Gemarkung
Eppelborn, Bahnhofstraße o. Nr., Flur
10, Flurstück 110/25, 100/27, mechani-
sches Stellwerk und Holzüberdachung
Bahngleisunterführung, um 1900
(Einzelndenkmal)

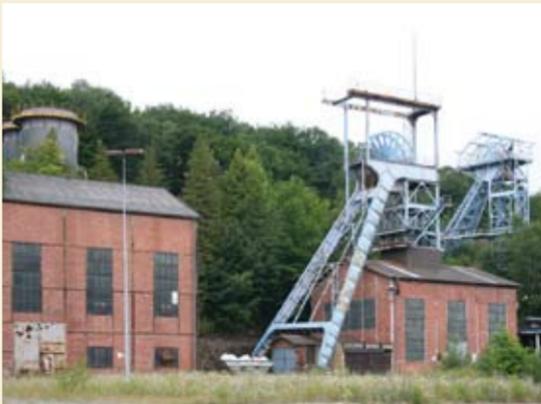
Landkreis Neunkirchen,
Gemeinde Schiffweiler,
Gemarkung
Heiligenwald,
Itzenplitzer Straße, Flur
1, Flurstück 121/42,
Förderanlage mit
Fördermaschinenhaus,
Fördermaschine und
Fördergerüst über
Schacht II Grube
Itzenplitz, 1957,
Arnoth & Bäcker
(Einzelndenkmal)

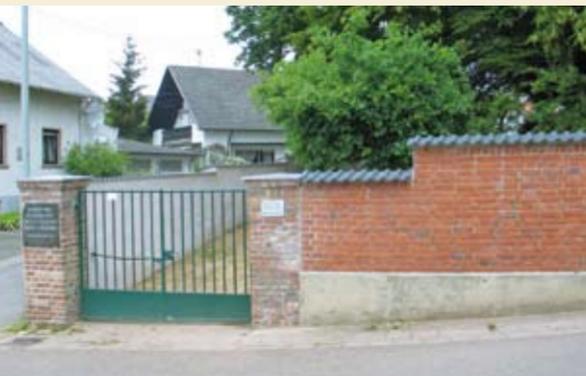
Saarwellingen, Eingang des jüdischen Friedhofs, Foto: 2010

(vgl. Jahresbericht 2006, 2008 und 2009) widmete sich vor allem dem Friedhof in Saarwellingen: hier wurde die Umfassungsmauer vollständig instand gesetzt: die verputzten Abschnitte sowie die aus Backsteinmauerwerk erhielten eine neue Kronendeckung als Schutz, die Pfeiler des Eingangstores verzinkte Abdeckhau-

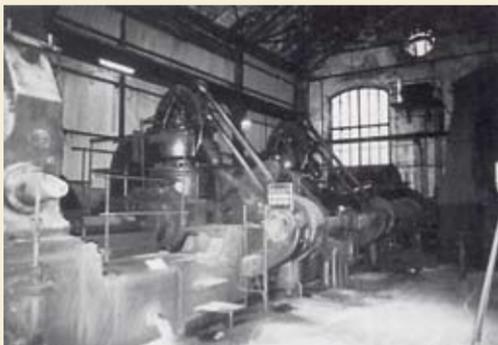
Alte Gebläsehalle Neunkirchen, historische Gasgebläsemaschine von 1909, Foto: Rainer Slotta 1982

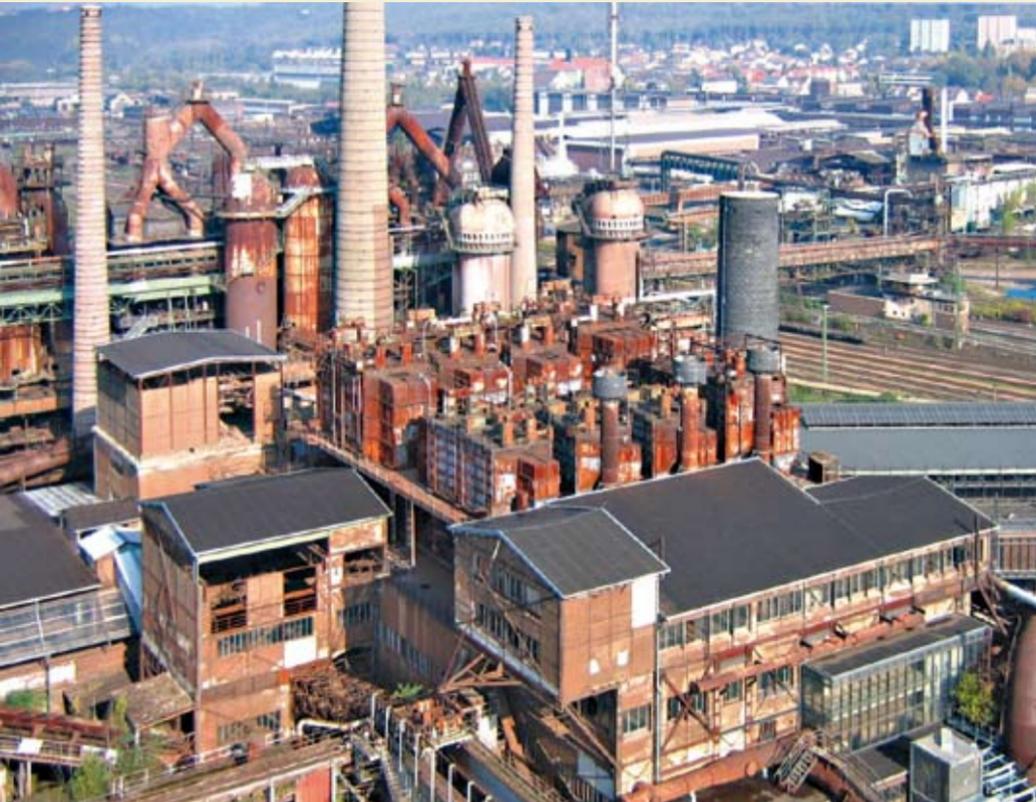
Sinteranlage mit Elektrofiltern. Zustand vor Sanierung, Foto: Weltkulturerbe Völklinger Hütte 2007

Im Berichtszeitraum wurden die Arbeiten zur Instandsetzung an Betriebsteilen der denkmalgeschützten Roheisenerzeugung fortgesetzt. Im Rahmen von regelmäßiger Überprüfung der Standsicherheit werden neben größeren Sanierungsmaßnahmen jährlich eine Reihe von Kleinmaßnahmen durchgeführt, die als Präventiv- bzw. Sofortpräventivmaßnahmen kleine Schäden schnell beheben bzw. stärker geschädigte Partien des umfangreichen Komplexes so sichern sollen, dass eine dann ggf. notwendige reguläre Sanierungsmaßnahme vorbereitet werden kann.

Ausgehend von dem erheblichen Schadensbild hatte zwischenzeitlich auch der Abbruch der Elektrofilter im Raum gestanden. Umso erfreulicher ist nun, dass die Sanierungsmaßnahmen, die 2009 begonnen wurden, im Berichtszeitraum fertig gestellt werden konnten. Dabei wurden sieben der acht Elektrofilter aufgrund der städtebaulichen Wirkung in Ihrer Kubatur erhalten. Lediglich ein Elektrofilter behielt seine ursprüngliche Ausstattung im Inneren, um in einem zukünftigen didaktischen Konzept die Möglichkeit zu eröffnen, die Wirkungsweise eines Elektrofilters nicht nur medial zu erläutern, sondern auch am konkreten Objekt anschaulich zu machen. (Bö)

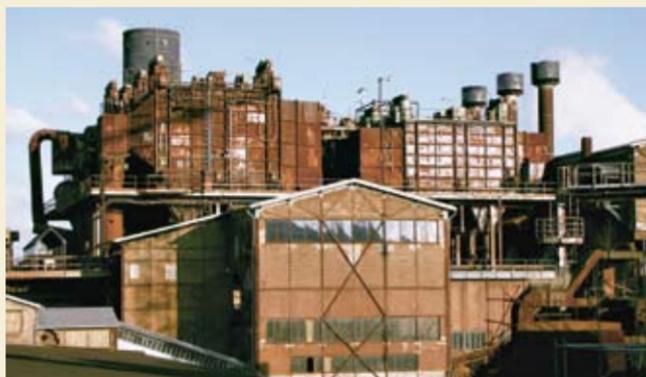
Sinteranlage mit
Elektrofiltern.
Zustand vor
Sanierung,
Foto:
Weltkulturerbe
Völklinger Hütte
2007

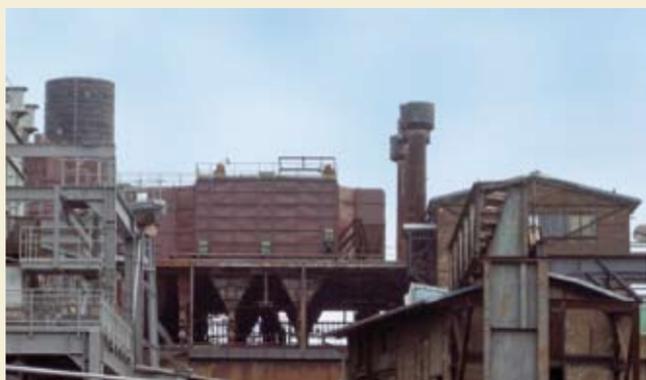
Elektrofilter,
Detailansicht nach
Abschluss der
Sanierung ,
Foto: 2010

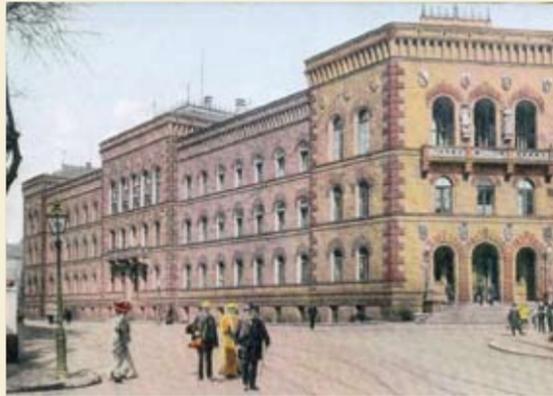
Saarbrücken, ehem. Bergwerksdirektionsgebäude,
Straßenfassade um 1900

sogar ein offizieller Abrissantrag und gleichzeitig ein Bauantrag für den Neubau eines Warenhauses eingereicht. Drei Jahre später wurde der Abrissantrag zurückgezogen und eine grundlegende Innensanierung des Gebäudes durchgeführt. Die Fassaden erhielten eine formal historisierende Farbfassung mit Dispersionsfarben und neue Fenster aus Aluminium. 1995 wurde in gestalterischer Anlehnung an die

gegenüber stehende Nachbarbebauung mit ihrer steinsichtigen Sandsteinfassade die jetzige Ton-in-Ton Farbfassung aufgetragen, da nach langwierigen Versuchen die Dispersionsfarbe der 1970-er Jahre nicht zerstörungsfrei zu entfernen war.

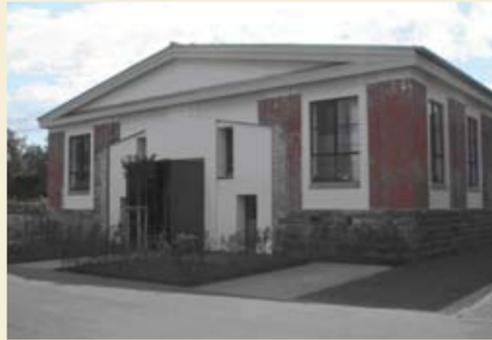
Saarbrücken, St. Annual, Barbarastraße ehem. Reithaus, Foto: 2011

gestaltende Bauteile der Halle wurden innen und außen erhalten und gemäß dem ursprünglichen Erscheinungsbild sichtbar gelassen. Spuren des ehemals angebauten Kühlstalls am westlichen Giebel werden bewusst gezeigt und in der Fassade nachgezeichnet. Ermöglicht und getragen wurde das Projekt von der GIU FM Saarbrücken und über eine Bauherrengemeinschaft fertig gestellt. Die Reithalle steht inmitten einer jüngst entstandenen Wohnsiedlung und bildet einen intensiven Kontrast zu der modernen Einfamilienhausarchitektur der Siedlung. (Br)

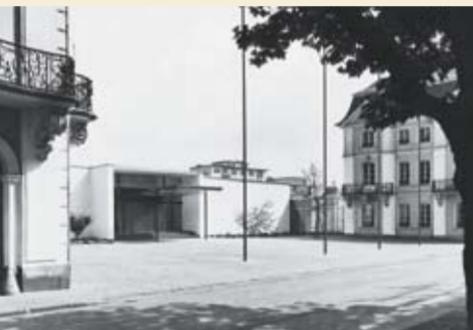
Staatskanzlei am Ludwigsplatz, Außenansicht nach Fertigstellung 1958, Foto: Staatl. Hochbauamt, Repro Georg Heisler

Neben der Sanierung der Palais lag ein weiterer Schwerpunkt in der Instandsetzung des Atriumsgebäudes der Staatskanzlei, das 1958 zwischen den wiederaufgebauten Palais Lüder (Geb. 14) und Freital (Geb. 15) fertiggestellt wurde. Die markante Innenhofverglasung musste hier erneuert werden, um sowohl statischen als auch energetischen Anforderungen zu genügen. Zwar besaß die historische Fassade von 1958 bereits Isolierglasscheiben, diese entsprachen

jedoch in keinster Weise den heutigen Standards. Die neue Innenverglasung entspricht in ihrer architektonischen Gliederung und in ihren Baudetails weitgehend der historischen Glasfassade und kann als meisterhafte Adaption der Originalfassade gelten. Insbesondere die Erneuerung der versenkbaren Scheiben zwischen Foyer und Innenhofgarten des Atriums lässt keine denkmalpflegerischen Wünsche offen. Die Architekten Krüger und Krüger haben hier auf Basis eines industriellen Standardprodukts in intensiver Zusammenarbeit mit der ausführenden Stahlbaufirma in jeder Hinsicht vorbildlich gearbeitet.

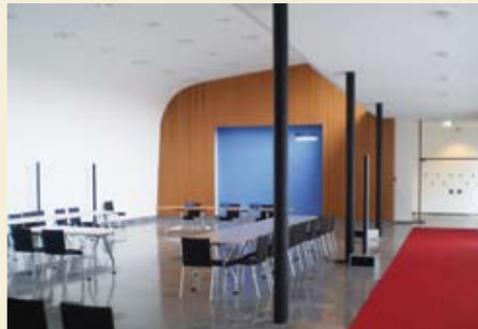
Staatskanzlei am Ludwigsplatz, sog. Festsaal nach Wiederherstellung, Foto: 2010

Vervollständigend wurden die Arbeiten am Atriumsbau durch die Wiederherstellung des Festsaals, der in den 1990er Jahren durch eine farbliche Fassung der Holzverkleidungen auf den Stirnseiten und durch den Einbau von großformatigen Leuchtkörpern stark verändert worden war. Auch hier ging den Arbeiten eine sehr fruchtbare Diskussion über den „richtigen“ Sanierungsweg voraus. Letztendlich konnte sich die denkmalpflegerische Vorstellung einer Wiederherstellung des ursprünglichen Zustands bei gleichzeitiger Erneuerung der Technik (Heizung, Licht und Tontechnik) durchsetzen. Im Ergebnis konnte im Festsaal das authentische Raumerlebnis der 1950er Jahre vorbildlich wiederhergestellt werden.

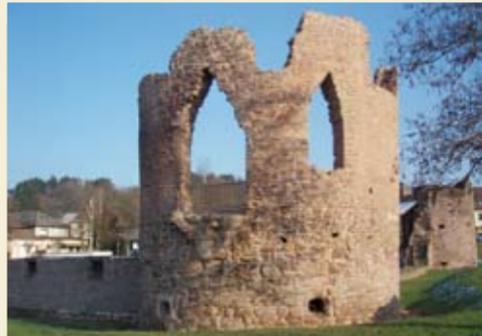
Püttlingen, Köllertalstraße, Westturm, Foto: 2010

Mauerwerksteine ohne Festigkeit und in stark verwittertem Zustand wurden ausgestemmt und durch vorhandene Sandsteine mit gleicher Oberfläche und im Farbton ähnlich dem des Bestandes ersetzt. Am Westturm wurden statische Sicherungsmaßnahmen durchgeführt, wie z. B. der Einbau von Zugstangen sowie kraftschlüssige Verpressungen, durchgeführt.

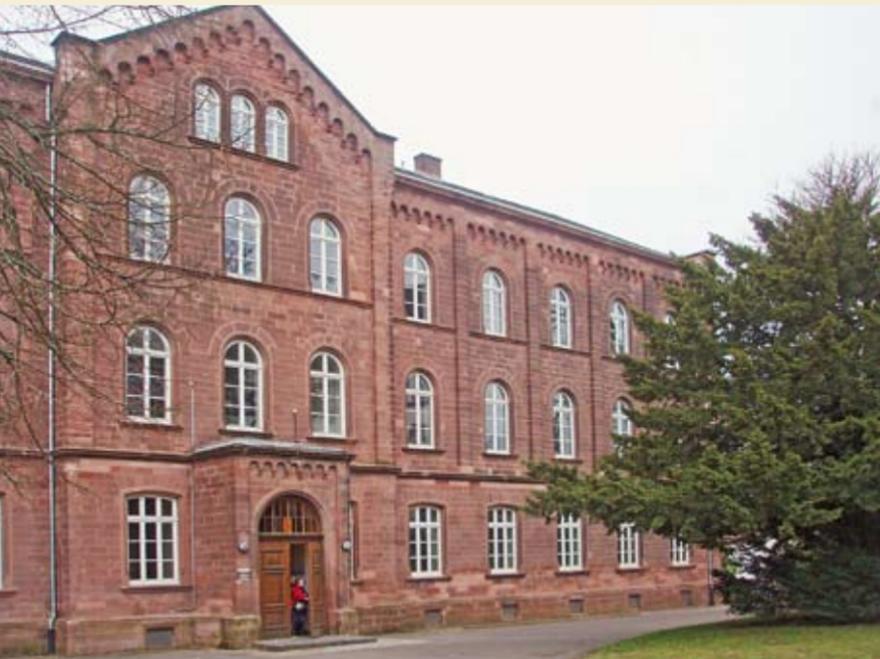
Ottweiler, Seminarstraße 43, Straßenansicht, Foto: 2010

Die Schäden der Sandsteinfassade waren überwiegend durch starke Verwitterung und unzureichende Verankerung aufgetreten. In der Fassade waren Bereiche vorhanden, an denen die Sandsteine so verwittert waren, dass sie ganz oder teilweise ausgebaut werden mussten. Hiervon waren insbesondere Bereiche unter den Gesimsen, an den Lisenen des Mittelrisalits, dessen Ortgangbereich, sowie der Wandflächen des Sockels und der Untergeschosse betroffen. Steine ohne erkennbare Festigkeit und in stark verwittertem Zustand wurden max. 10 cm tief ausgestemmt und durch eine vorgesetzte Sandsteinplatte (Vierung) mit gleicher Oberfläche und im Farbton ähnlich dem des Bestandes ersetzt.

Kleinere Schäden an den Sandsteinen, wie sie in allen Bereichen vorhanden waren, konnten mit Restaurierungsmörtel oder Steinersatzstoff beseitigt werden.

An mehreren Stellen waren keine Mörtelfugen mehr vorhanden. Die gesamte Fassade wies in großer Anzahl gerissene Fugen, Fugen mit versandeten, bröckeligen Fugenfüllungen und lockeres Steingefüge ohne Fugen auf. Sämtliche instabile und offene Fugen wurden ausgeräumt und mit NHL-Fugenmörtel – in seiner Farbigkeit dem Altbestand angepasst – neu verfugt.

Im Dachgeschoss des Hauptgebäudes waren Risse im Anschlussbereich des Mauerwerks an den Risalit vorhanden. Um eine Vergrößerung der vorhandenen Schäden zu vermeiden und zum Schutz von Personen, musste das Mauerwerk des Risalits an das Mauerwerk des Hauptgebäudes zurück verankert werden. Dies wurde durch eine Stahlkonstruktion aus Profilstahl ausgeführt, die im Gebäudeinneren mit den betroffenen Mauerwerksteilen verübelt wurde.

Die Traufgesimse wurden verübelt, die offenen Fugen mit Saniermörtel geschlossen und die Profilierung nachgearbeitet. Das gesamte Traufgesims erhielt eine neue Zinkblechabdeckung, deren Ausführung genau dem Original entspricht. Das Giebelgesims (Ortgang des Mittelrisalits) ist mit Sandsteinplatten ausgeführt worden. Im Zuge der Sanierung wurden die Abdeckplatten soweit erforderlich gesichert und die offenen Stoßfugen mit Bleiwolle ausgestopft. In einigen Bereichen der Fassade waren Risse vorhanden, insbesondere über verschiedenen Fensterbögen. Diese Risse wurden kraftschlüssig verpresst und die Oberfläche mit Saniermörtel dem Mauerwerk angepasst. (Re)

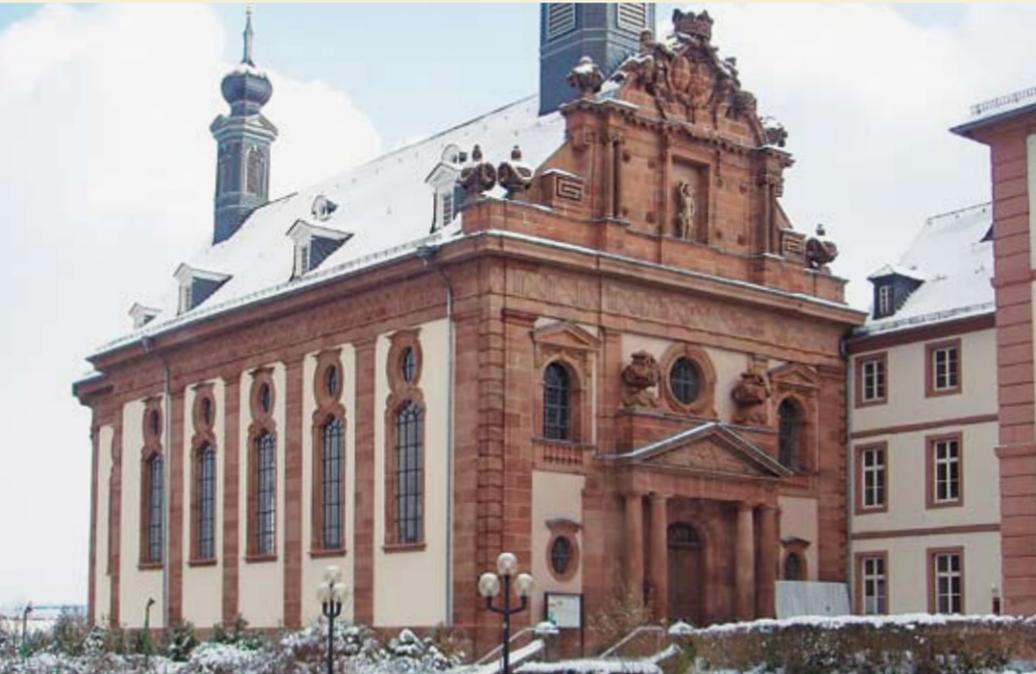
Blieskastel, Schlosskirche: Gesamtansicht nach Restaurierung der Fassaden, Foto: 2010

Die Steinflächen wurden gereinigt, Schalenbildungen insbesondere im Sockelbereich steinmetzmäßig überarbeitet. Der Einbau von Vierungen und ganzen Austauschsteinen (Vogesensandstein) war nur in mäßigem Umfang erforderlich. Soweit an den Oberseiten der Fensterstürze aufgrund der Steinbearbeitung die Wasserführung nicht hinreichend gewährleistet war, hat man diese durch eine Aufmörtelung mit Gefälle verbessert. Die Fugen wurden ausgeräumt, wobei der unsachgemäße Einsatz einer Trennscheibe bedauerlicherweise zu irreversiblen Beschädigungen der Fugenflanken führte, und mit einem Trasskalkmörtel neu verfugt.

Der jüngeren Sanierungsphasen zuzurechnende Außenputz war überwiegend noch standfest, wies jedoch einige Hohllagen auf. An diesen Stellen wurde der Putz in rechtwinklig begrenzten Teilflächen erneuert. Anschließend wurde die gesamte Putzfläche mit einer gefüllten Dispersionssilikatfarbe gestrichen. Der gewählte Sand-/Eierschalenton unterscheidet sich vom Weiß des Vorzustandes ebenso wie von den allerdings nur in geringen Resten festgestellten älteren Befunden, wonach sich die bauzeitliche Fassung als weiße Kalktünche auf einem hellen rötlichen Mörtel und die Fassung des frühen 19. Jahrhunderts als Oxidrot auf einem weiß-bräunlichen Mörtel) darstellt.

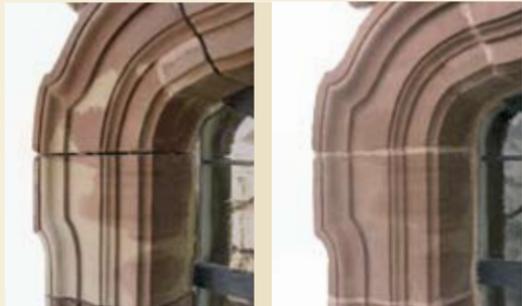
Blieskastel, Schlosskirche: Fenstergewände Nordseite vor und nach Auftrag der Lasur, Foto: H. M. Hangleiter 2010

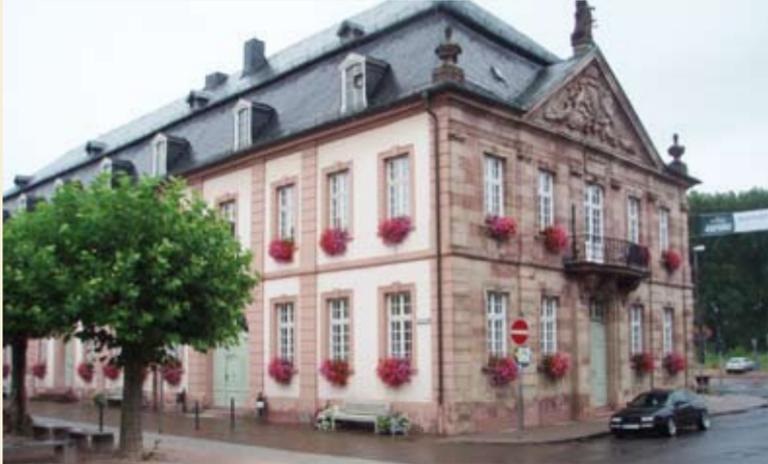
Blieskastel, Rathaus: Ansicht von Südwesten vor Instandsetzung, Foto: 2008

An dem mächtigen, aus Eichenholz gezimmerten Mansarddachstuhl mussten lediglich in Teilbereichen – Kehlbalken, Sparren und Dachfuß – einige geschädigte Hölzer ausgetauscht werden, ansonsten war das bauzeitliche Tragwerk in gutem Zustand. Die Schalung wurde fast vollständig ausgewechselt. Während der obere Dachteil im Vorzustand noch altdeutsch mit steigenden Gebinden gedeckt war, zeigte der Mansardteil eine Deckung mit achteckigen Platten (Octogones), die wohl auf das späte 19. Jahrhundert zurückgeht. Die Neueindeckung erfolgte auf der gesamten Dachfläche einheitlich in altdeutscher Deckung. Die nicht bauzeitlichen Gauben des Mansardteils wurden erstmals regelkonform mit Schieferkehlen in die Dachfläche eingebunden. Die bauzeitlichen kleinen Rundgauben des oberen Dachteils waren in einem schlechten Zustand und wurden – bis auf ein restauriertes und wieder versetztes Referenzexemplar – materialgerecht in Eiche erneuert. Statt der entstellenden Satteldächer deckte man die Gauben mit

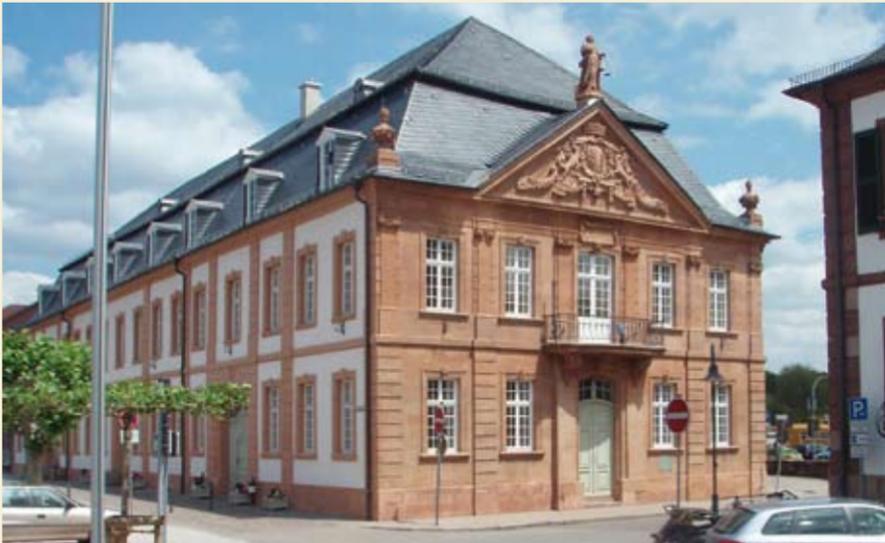
Blieskastel, Rathaus: Ansicht nach Abschluss der Instandsetzung, Foto: 2010

Der Neuanstrich der Fassade erfolgte in dem vorhandenen silikatischen System, wobei neben den Putzflächen auch die Sandsteingliederung deckend gefasst war. Allein die durch ganzflächige Verwendung von Werkstein und reiche Gestaltung hervorgehobene rechte Schmalseite war im Vorzustand steinsichtig. Dies führte an den gequadrerten Ecken zu einem unmittelbaren Nebeneinander von farblich differierenden gefassten und steinsichtigen Flächen. Um diesen „Eckkonflikt“ etwas zu mildern, wurde die Sandsteinfassade mit einer rötlich pigmentierten Lasur versehen. Darüber hinaus hat die Lasur den Zweck, den sehr lebhaften und die architektonischen Linien verunklarenden Farbwechsel innerhalb des Natursteins zu dämpfen und damit die „Lesbarkeit“ der Architektur zu verbessern, ohne die Rekonstruktion einer bauzeitlich anzunehmenden, als Befund jedoch nicht hinreichend nachweisbaren differenzierten Farbfassung anzustreben. (Schn)

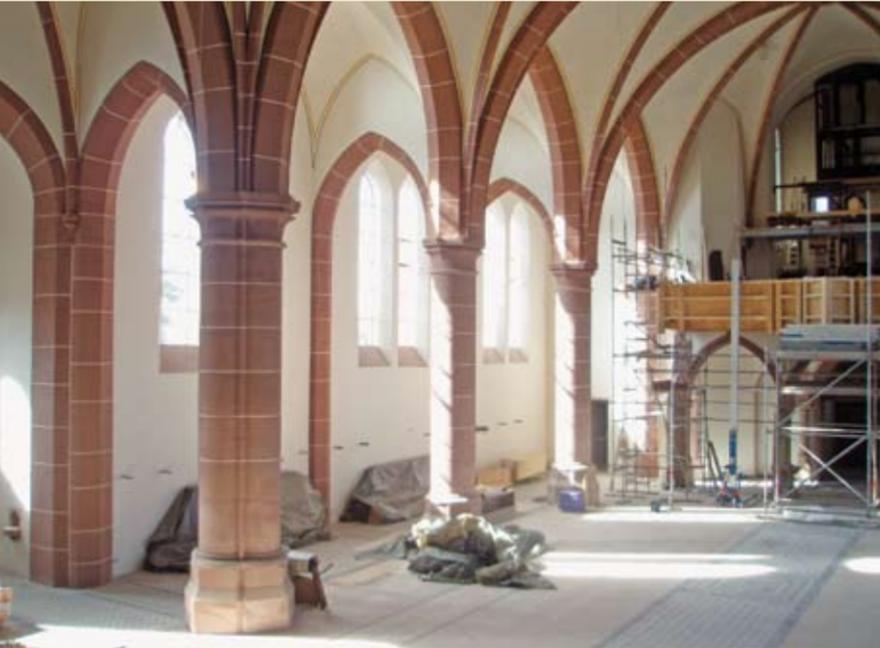
St. Ingbert, Kirche St. Josef: Innenraum mit neuer Farbfassung, Foto: März 2011

Die Arbeiten am Dach des Kirchenschiffs fanden mit der Schieferdeckung in altdeutscher Deckung entsprechend dem Vorzustand (Neueindeckung 2003) ihren Abschluss. An der inneren Raumschale war aufgrund der hohen Salzbelastung der Untergründe, die schon vor dem Brand zu Schäden geführt hatte und besonders in den Gewölben (Bimsstein) durch Löschwasser zusätzlich aktiviert worden war, ein großflächiger Materialaustausch unvermeidlich. Unterhalb der Fenster wurde der Putz in einem Sanierputzsystem erneuert.

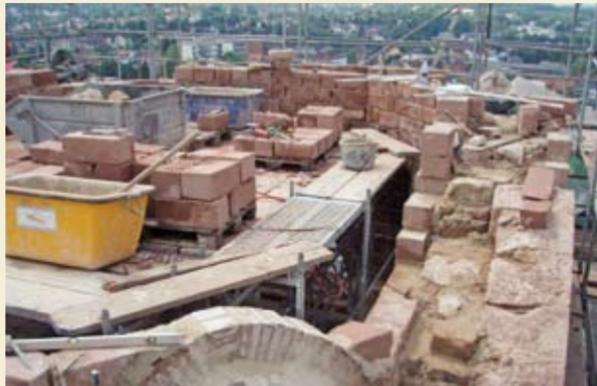
St. Ingbert, Kirche St. Josef: Mauerarbeiten am Glockengeschoss des Turms, Foto: Juni 2010

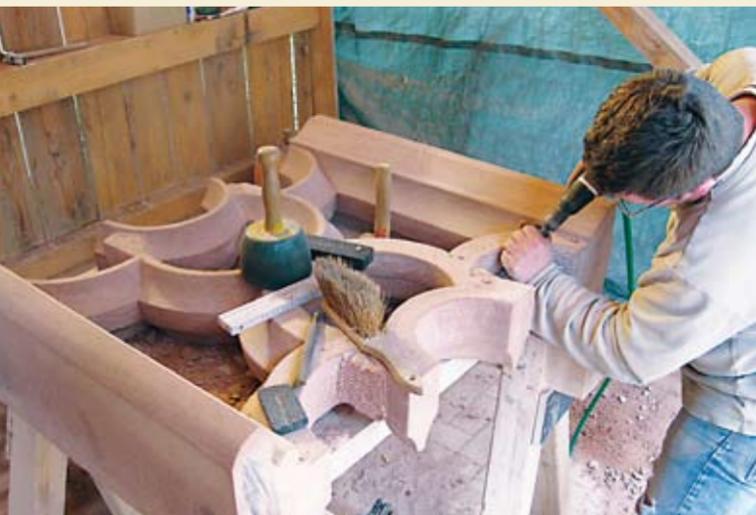
St. Ingbert, Kirche St. Josef: Neuanfertigung einer Maßwerkbrüstung,
Foto: Planungsbüro Michaeli

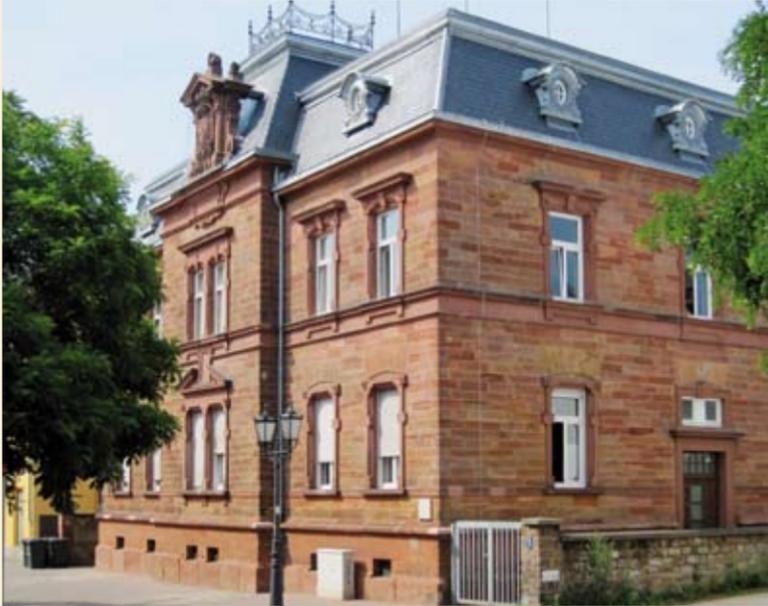
Homburg, ehem. Rentamt heute Polizeidienstgebäude: Außenansicht nach der Sanierung, Foto: Planungsgesellschaft Kühn

Die steinsichtige Fassade aus rotem Pfälzer Sandstein zeigte sich insgesamt in relativ gutem Zustand. Die Reinigung wurde im Heißdampfverfahren durchgeführt. Partielle Beschädigungen besonders an den profilierten Werksteinen wurden ausgestemmt und mit Vierungen geschlossen, vereinzelt auch ganze Steine ausgetauscht. Fest sitzende Mörtelplomben früherer Restaurierungen wurden belassen. An der linken Schmalseite ist auf einer großen Teilfläche die Sandsteingliederung in Putzmörtel imitiert – vermutlich die Reparatur eines Kriegsschadens. Diese Putzfläche wurde lediglich ausgebessert und neu gestrichen. Am Erweiterungsbau hat man die Fassadenverkleidung mit Faserzementplatten abgenommen und den Außenputz erneuert. (Schn)
