DENKMALPFLEGE IM SAARLAND

JAHRESBERICHT 2010

Herausgegeben vom Landesdenkmalamt
im Ministerium für Umwelt, Energie und Verkehr,
Saarbrücken

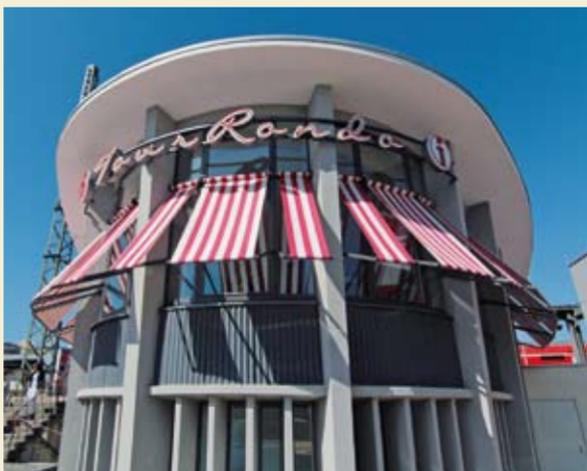
St. Wendel: Pavillon in der Mommstraße, Foto: 2011
Josef Bonenberger, St. Wendel

tergekommenes Objekt zu erwerben, wurde ein restauratorisches Konzept erarbeitet, doch erst der Kauf der Immobilie durch den Landkreis ermöglichte die Sanierung (Architektin Bettina Berwanger, St. Wendel). Die zeittypischen Schäden an der Betonkonstruktion mit ihrer mangelhaften Überdeckung der Bewehrungstäbe wurden in der vorgegebenen Kontur und ohne flächige Überspachtelung behoben und der Außenbau in Anlehnung an die ursprüngliche Farbgebung gefasst. Spätere Ergänzungen wurden zurückgebaut und das Gebäude für eine zeitgemäße Nutzung ertüchtigt. Die Wärmedämmung erfolgte überwiegend im Innern und so, dass der schlanke Charakter der Konstruktion gewahrt blieb, sowie auf dem Dach als unscheinbare Aufdachdämmung mit Keilanschluss zur typisch schlanken Dachkante. Die Fenster der 1970er Jahre wurden durch moderne Konstruktionen in Anlehnung an die ursprüngliche Teilung ersetzt; sie sind durch rot und weiß gestreifte Sonnenjalousien geschmückt, die die Leichtigkeit des Baus der Fünfzigerjahre unterstreichen, ebenso der Neon-Werbeschriftzug „TourRondo“. Die Nutzung des Pavillons vereinigt die Tourismusinformation von Stadt und Landkreis mit den Fahrkartenschaltern für Bus und Bahn. (Schr)

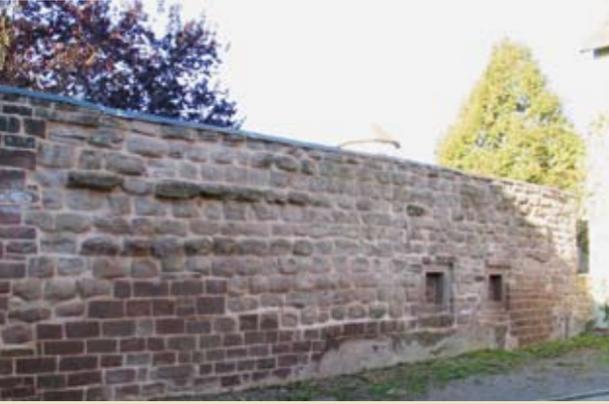
St. Wendel: Feldseite der Stadtmauer zwischen Balduinstraße und Altem Woog, Foto: 2010

Nach Abrissen altstädtischer Bebauung im Rahmen der Stadtsanierung der 1970er und 80er Jahre wurde ein kleiner Abschnitt der Stadtmauer zwischen der Balduinstraße und dem Alten Woog vor dem Abbruch bewahrt und 1988 saniert. Der seinerzeit verwendete harte Trasszement als Fugenmörtel hat sich im Laufe der Jahre jedoch nicht bewährt und die Rückwitterung der grobkörnigen Sandsteine beschleunigt – auch weil die Mauerkronenabdeckung in Zementmörtel versagte und damit zu einer starken Durchfeuchtung des Bauwerks geführt hatte. Die abgängigen oberen Steinlagen, die 1988 neu versetzt worden waren, mussten 2009 ersatzlos abgenommen werden. Nach dem erneuten Ausräumen der Fugen und dem partiellen Ersatz desolater Werksteine wurde das verbliebene Stadtmauerstück 2010 mit einem weicheren Mörtel auf Grundlage natürlich-hydraulischer Kalke neu verfugt (Fa. bbr, Eppelborn), wobei aufgrund der großen Fugmaße stadtseitig eine Spritzverfugung angewandt wurde, feldseitig jedoch wegen des hier stark angegriffenen Mauerwerks mit noch erkennbaren Bossenquadern eine konventionelle Handverfugung. Eindringende Feuchte soll durch eine durchgängig aufgebrachte Verbleiung der Mauerkrone abgehalten werden. (Schr)

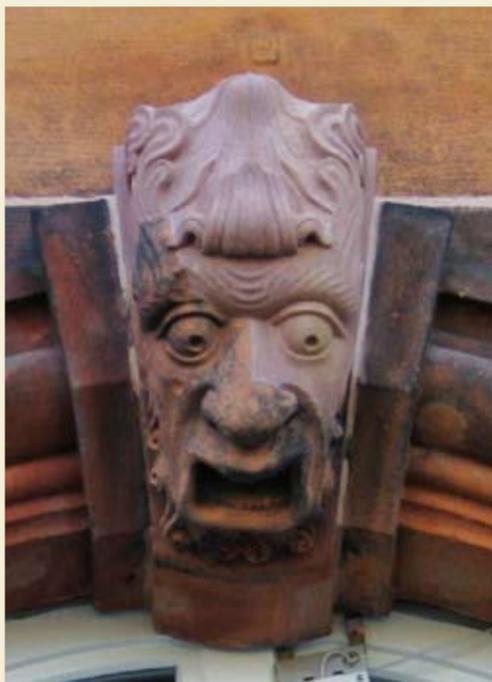
Mettlach, Abtei: Ergänzte Groteskenmaske
(Steinmetz A. Weber, Fa. Glöckner), Foto: 2010

Nach dem ersten Bauabschnitt am Mittelrisalit der Abtei Mettlach standen die Restaurierungsarbeiten am nördlichen Abschnitt des Saarpromenades (Fa. Glöckner, Hangard) vor der Schwierigkeit, dass hinsichtlich der signifikanten Orange-Färbung des originalen Montclair-Sandsteins kein gleichwertiges Ersatzmaterial beschafft werden konnte, mithin also notwendige Reparaturen signifikanter ausfallen als idealerweise gewünscht. Besonders hiervon betroffen waren zahlreiche Kriegsschäden, die nach 1945 überwiegend nur mangelhaft behandelt worden waren. Insgesamt präsentierte sich der Erhaltungszustand des barocken Sichtmauerwerks jedoch überraschend gut, zumal in großen Partien sogar die barocke Scharrierung sowie die teilweise erhaltenen Steinmetzzeichen nahezu unversehrt überdauert hatten. Der stark verschwärzte Baukörper wurde daher unter regelmäßiger fachlicher Kontrolle vorsichtig gereinigt, wobei für Kanten, profilierte und bildhauerische Teile sowie bei den Gauben ein Niederdrucktrockenstrahlverfahren mit kleiner Handdüse gewählt wurde. Zwei teilerstörte Masken der Fensterschlusssteine wurden durch vorzüglich gearbeitete bildhauerische Vierungen ergänzt (Alexander Weber; Mike Jakob, Fa. Glöckner). Exponierte Partien wurden mit exakt gearbeiteten Bleiabdeckungen geschützt (J. Jäger, Fa. Maas, Freudenburg). Die überwiegend aus den Jahren nach dem Brand 1921 bzw. nach 1945 stammenden Fenster wurden durch einheitliche Nachbauten ersetzt (Fa. Wiegand, Saarbrücken), die mit Restaurierungsgläsern ausgerüstet wurden. Die Arbeiten sollen in vergleichbarer Weise 2011 und in den kommenden Jahren am Südflügel und den rückwärtigen Teilen fortgesetzt werden. (Schr)

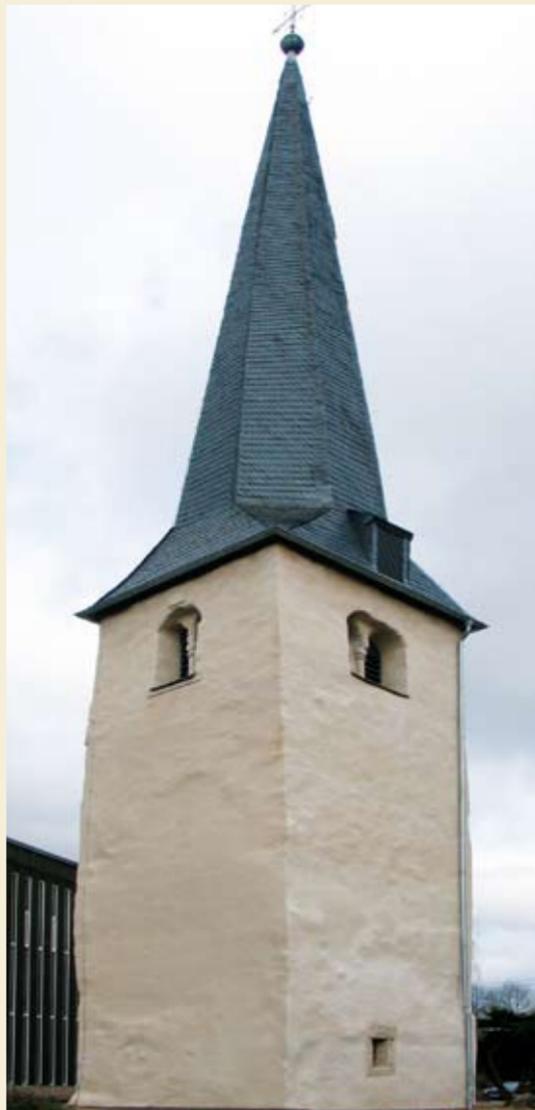
Starke Deformationen des Mauerwerks, besonders an der Westseite des Turms, legten die verformungsgetreue Erfassung des Bauwerks nahe (Wetzel H&P, Kaiserslautern). Das Mauerwerk war in weiten Bereichen desolat. An der Nord- und Südseite liefen teilweise durchschlagende Vertikalrisse durch die gesamten Wandpartien. An der Westseite, an die bis 1844 das nördliche Kirchenschiff angebaut war, hatte sich das Mauerwerksgefüge großflächig aufgelöst, so dass die Außenschale abzustürzen drohte. Bedingt durch die nur mäßige Größe der Bruchsteine wiesen die schalig gemauerten Turmwände nur wenige durchbindende Steine auf, so weit sie nicht ohnehin bereits gebrochen oder abgesichert waren. Das überwiegend verbaute Steinmaterial, ein lokal anstehender Melaphyr mit den Verwitterungseigenschaften eines Sonnenbrennerbasalts, war partiell bereits zu Grus zerfallen. Neben deutlich zu harten Fugmörteln, die modernen Reparaturen angehörten, zeigten aufgelöste oder ausgewaschene Mörtelpartien im Mauerwerkskern, dass über einen längeren Zeitraum bis in die jüngste Zeit Feuchtigkeit unkontrolliert in das Bauwerk eingedrungen war.

Lockweiler: Romanischer Glockenturm, Foto: 2010

Das Sicherungskonzept musste auf die besondere Problematik der historischen Materialien Rücksicht nehmen. Da der bauzeitliche Mörtel aufgrund hoher toniger Anteile eine extreme hygri-sche Dehnung aufwies, verbot sich eine Verpressung des Mauerwerks oder der Einsatz stark wasserhaltiger Mörtel. Nach Prüfung mehrerer Varianten

verblieben für die besonders stark geschädigte Westwand lediglich der Austausch abgängiger Partien und das kraftschlüssige Neuaufmauern, wofür ein mittelhart gebrannter Backstein zum Einsatz kam (Fa. Theissen, Kruft). Bei tiefer gehenden Schäden wurde versucht, durch Auswickeln und eine entsprechende Verfugung wieder Kraftschluss herzustellen. Risse wurden abschnittsweise bearbeitet, partielle Hohllagen vernadelt bzw. rückverankert. Einzelne Fehlstellen wurden mit dauerhafterem Hartgestein repariert. Die Bänke der Schallarkaden wurden mit Blei abgedeckt. Die vielleicht schon in spätmittelalterlicher Zeit geschlossene Biforie der Nordseite wurde, auch aus akustischen Gründen, wieder geöffnet. Die Mauerwerkskronen mussten teilweise in größerem Umfang neu aufgemauert werden, der reparierte Fuß des Turmhelms von 1692 wurde rückverankert und partiell neu eingeschiefert. Zum Schutz des Mauerwerks wurde ganzflächig eine Kalkschlämme auf NHL-Basis in hellem Ockergrau aufgebracht, die auch die verwitterten Architekturglieder der Schallarkaden mit einbezog. (Schr)

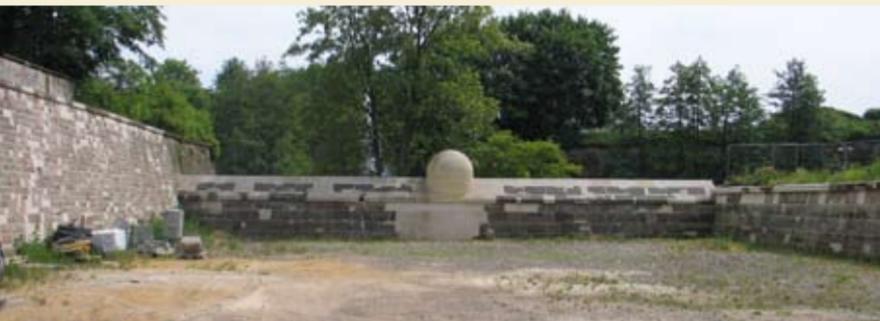
Saarlouis: Hornwerkgraben der Festung mit Blick auf das Batardeau, Foto: 2010

Das 1936 im Hornwerkgraben und auf dem Glacis errichtete und in den 1950er und 60er Jahren völlig erneuerte Freibad wurde 2005 geschlossen und 2008 abgerissen. In den beiden folgenden Jahren wurde in einem ersten umfangreichen Abschnitt die südliche Hälfte des Hornwerkgrabens durch den Ersatz von schadhaften oder zerstörten Sandsteinquadern bzw. dem Einbau von Vierungen an Schadstellen restauriert, ebenso das Batardeau samt seiner Dame. Die nördliche Hälfte, wo der Beckeneinbau des ehem. Freibads zu starken Zerstörungen geführt hatte, wird 2011 folgen. Mit dem Abriss des Freibades und der Wiederherstellung des Hornwerkgrabens ist zum ersten Mal ein Abschnitt der Festung wieder nachvollziehbar geworden, der den Zusammenhang zwischen Wall, Glacis und jüngerem vorgelagertem gedecktem Weg in selten guter Überlieferung bewahrt hat. (Schr)
