DENKMALPFLEGE IM SAARLAND

JAHRESBERICHT 2011

Herausgegeben vom Landesdenkmalamt
im Ministerium für Bildung und Kultur, Saarbrücken

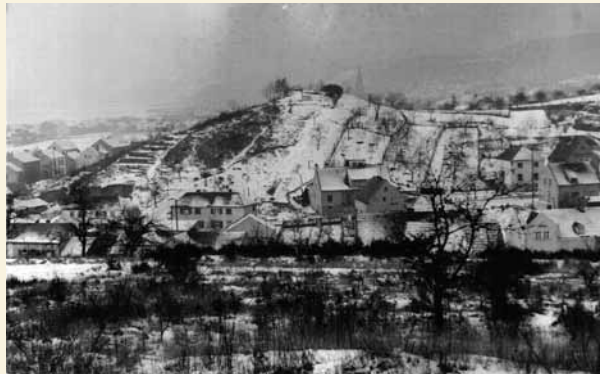
Wie ein Riesengrabhügel erscheint auf diesem Foto aus den 1950er Jahren das Müllerkuppchen in Besseringen. Auf seinem Gipfel wurde um 400 v. Chr. ein prunkvolles Grab angelegt, etwa dort, wo auf dem Foto der Bunker aus dem Zweiten Weltkrieg erkennbar ist, Foto: Archiv LDA

Auf neue Ausgrabungsfunde im früheren Weinberg auf dem Müllerküppchen wird man kaum hoffen dürfen. Leider suchten sich die Planer des „Westwalls“ kurz vor Ausbruch des Zweiten Weltkriegs ausgerechnet den Gipfel des Müllerküppchens für den Bau eines Bunkers aus, der noch heute – weitgehend unversehrt und mittlerweile unter Denkmalschutz gestellt – den Platz des Besseringer Fürstengrabes einnimmt. (Ad)

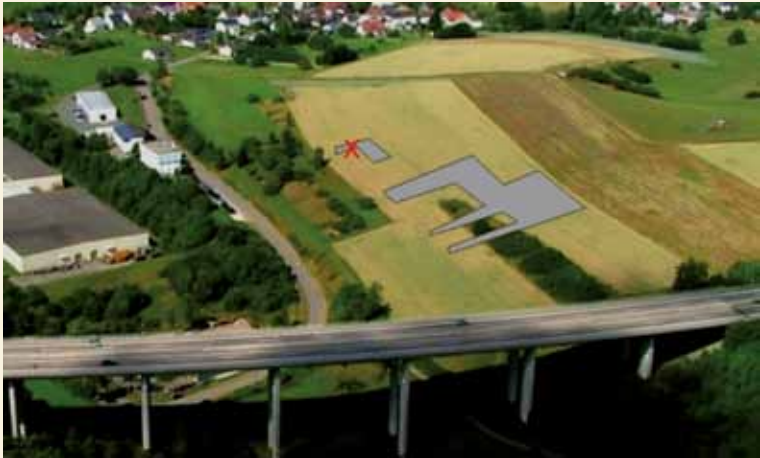
Luftbild der Flur „Wickstein“ östlich Primstal. Lage der erkannten Gebäudereste (grau) einer römischen Villenanlage, sowie markierte Lage der Grabung von 1983 (Kreuz), Foto: 2011

Nur ca. 700m WSW vom „Cleffwald“ liegt die römische Villa „Wickstein“ bei Primstal. Die bereits länger bekannte Siedlungsstelle war 1983 zum Ziel einer unsystematischen Grabung von Hobbyarchäologen geworden. Hierbei wurde eine kleine Fläche mit mehreren Mauerzügen freigelegt. Die Funde nebst Grabungsskizzen gelangten an das saarländische Denkmalamt.

Münze und eine verzierte Bronzekugel, sowie Eisennägel, -krampen und -haken. Die Funde weisen auf eine Nutzung der Wohnanlage mindestens von der Mitte des 2. Jh. n. Chr. bis zum Ende des 3. Jh. n. Chr.

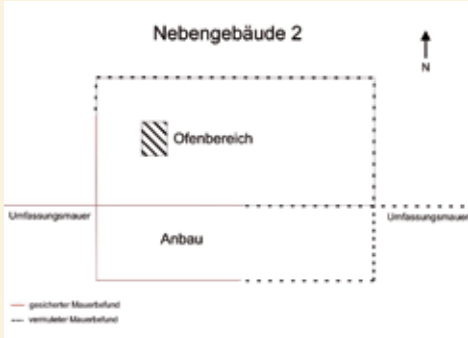
Schematischer Plan von Nebengebäude 2 beiderseits der Umfassungsmauer des Wirtschaftshofes (ohne Maßstab), Skizze: B. Birkenhagen 2011

Bei den Grabungen im Sommer und Herbst 2011 wurden in Nebengebäude 2 drei Öfen unterschiedlicher Zeitstellung unmittelbar übereinander angeordnet. Die Fläche, in der die Öfen lagen, ist nur etwa 2 x 1,5 m groß. Im Profil lässt sich die Position der Öfen zueinander nicht vollständig wiedergeben, da Ofen 2 in dem ange-

Ofen 1, in den Zeichnungen rot dargestellt, ist der jüngste. Er liegt auf dem obersten Stampflehm Boden, der aus einem kompakten rötlich-violetten Lehm besteht und der sich in der gesamten bislang gegrabenen Gebäudefläche verfolgen lässt. Über diesem Stampflehm konnte lediglich

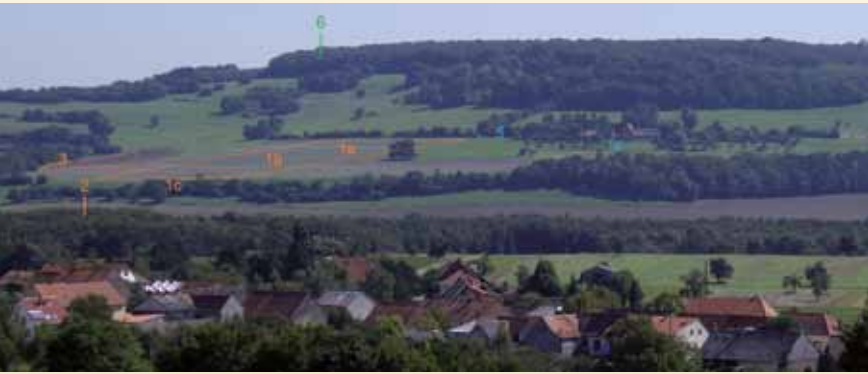
Blick auf die weitläufige Hangterrasse beim Kirchheimer Hof mit ihren archäologischen Fundplätzen. 1) römische Anlage „Schwarzer Acker“, 1a) auf Luftbild erkennbarer Gebäudegrundriss, 1b) Fläche mit römischen Dachziegeln, 1c) Wall aus ausgepflügten Mauersteinen, 2) römischer Steinbruch (Fundort der Reiterstatuen), 3) villa rustica „Auf den schwarzen Ackern“, 4) Kirchheimer Hof (mittelalterliche Wüstung Kirchheim), 5) St. Ottilia-Quelle, 6) hallstattzeitliches Gräberfeld „Kirchheimerwald“ (27 Hügel). Foto: 2012

Während bei Geländeprospektionen im Umfeld von Bliesbruck-Reinheim an nahezu jeder römischen Siedlungsstelle oberirdisch ähnliche Befunde dokumentiert werden, fällt eine Örtlichkeit völlig aus dem üblichen Muster heraus. Es handelt sich um den Fundplatz Breitfurt, Saarpfalz-Kreis, Flur „Schwarzer Acker“, der sich in unmittelbarer Nachbarschaft zum Kirchheimer Hof befindet.

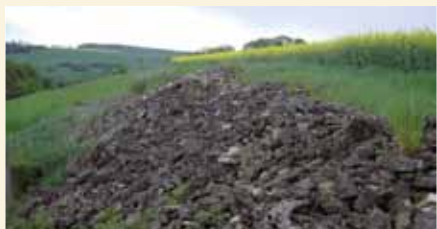
Breitfurt „Schwarzer Acker“. Tonnenweise ausgepflügte Mauersteine, durchsetzt mit tegulae, an der Böschung unterhalb des römischen Fundplatzes. Foto: 2004

Bewuchsmerkmalen decken. Angesichts weiterer Dachziegelkonzentrationen und -streuungen hangabwärts des Luftbildbefundes darf ein größeres Gebäudeensemble vermutet werden.

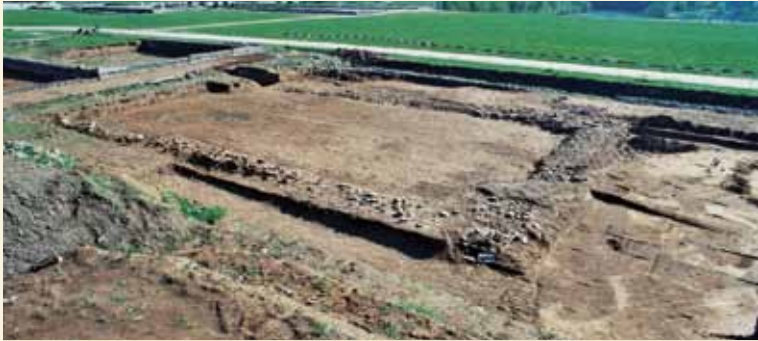
Reinheim, Nebengebäude B14 mit Blick nach NO, Foto: 2011.

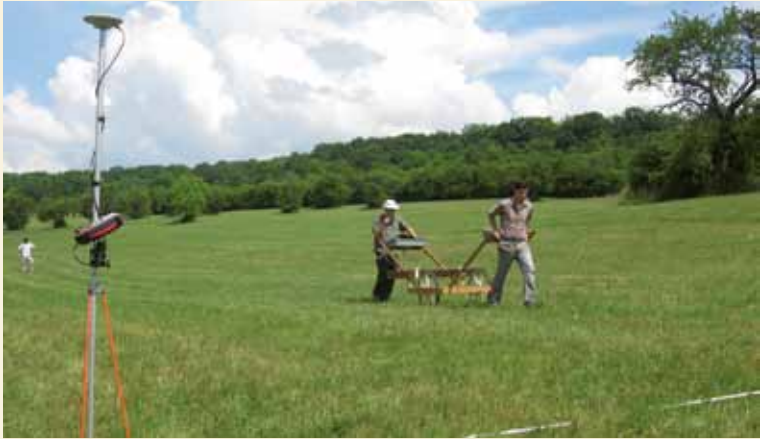
Bliesdalheim „Ober den Heizwiesen“: Messung mit Caesium-Magnetometer und Dokumentation der Messflächen mit GPS, Foto: 2011

Die Ergebnisse sind ähnlich schwer zu interpretieren, wie dies bereits im Vorjahr der Fall war: Die meisten Bereiche erscheinen frei von Mauerbefunden. Das vermutete Areal des Hauptgebäudes zeigt sich als etwa 30 x 30 m große Anomalie, es lässt sich jedoch trotz grundsätzlich guter Prospektionsbedingungen kein Gebäudegrundriss erkennen. Dafür verantwortlich ist der steinige Boden in Verbindung mit dem Umstand, dass die Mauern des Gebäudes aus dem gleichen Steinmaterial errichtet wurden. Hierdurch verringert sich der Kontrast etwaiger Unterschiede in den magnetischen Eigenschaften der Mauersteine im Vergleich zu den umliegenden Steinen. Verstärkend kommen eine stärkere Trümmerstreuung sowie die vermutlichen Störungen durch genannte Altgrabung hinzu, weshalb wohl auch andere Prospektionsmethoden (Georadar, Geoelektrik) nicht zum stets erwünschten „Gebäudeplan ohne Ausgrabung“

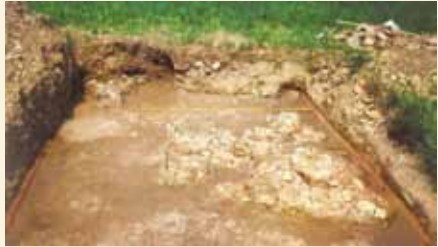
Niedaltdorf, Korridor mit Schichtpaket aus Deckenmalereiversturz,
Foto: G. Bräscher, 2011

Die Putzfragmente der Decke zeigen auf ihrer Rückseite Abdrücke einer Tragkonstruktion aus Holzlatten, die um quer zum Raum gespannte Streben geflochten waren. Die Decke war als abgehängtes Tonnengewölbe konstruiert, eine Bauweise, die auch in anderen römischen Villen der Nordwestprovinzen nachgewiesen ist. Die Malereifragmente wurden vom Ausgräber nach Möglichkeit in einzelnen Partien zusammengesetzt und in Gips ergänzt, zum Teil aber auch im Block geborgen und im Zustand der Auffindung belassen. Sehr viele Fragmente sind vom Feuer geschädigt, wobei sich zum Teil irreführende Effekte ergeben, da sich einzelne, aber nicht alle Farben durch die Hitze verändert haben. So wird gelb zu orangerot, während grün unverändert bleibt, bei noch höheren Temperaturen sich aber in rot verwandeln kann.

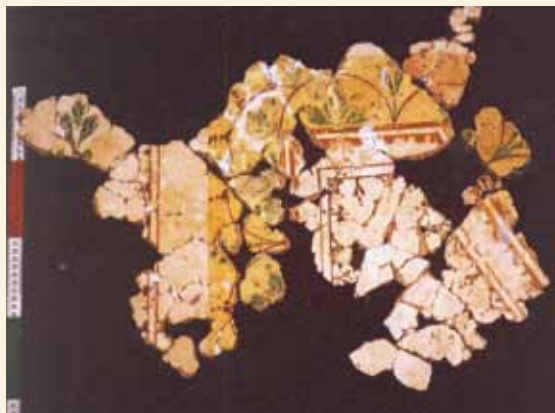
Niedaltdorf, Bruchstücke der Deckenmalerei, Foto: M. Frey 2011

Als Voraussetzung für eine Bearbeitung einer so großen Masse an Malereibruchstücken wurden diese vermessen und in einheitlichem Maßstab fotografiert. An dem Teilbild, von dem sich die meisten Fragmente erhalten haben, war die Abfolge der Ornamente vom Zentrum bis zum Außenrand lückenlos nachvollziehbar, so dass sich die Breite des Deckengemäldes auf etwa 3,70 Meter bestimmen ließ. Der sehr symmetrische Aufbau der Ornamentik ermöglichte dann

die Anfertigung von Computerzeichnungen, in die alle wichtigen und für die Rekonstruktion bedeutsamen Fragmente in Fotografien eingesetzt wurden.

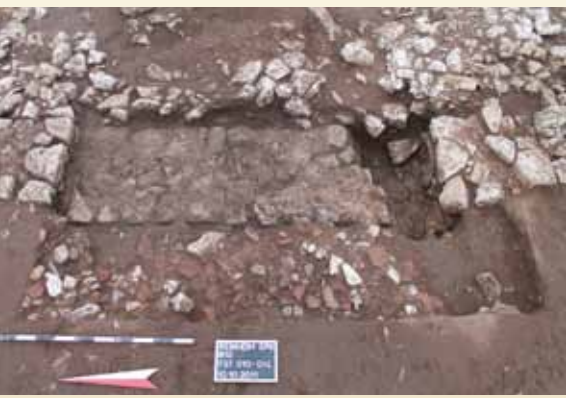
Die 2,44 m breite Tordurchfahrt in der Westmauer des Nebengebäudes B10. Auffällig ist der Mauerausbruch vor der südlichen Torwange, Foto: 2011

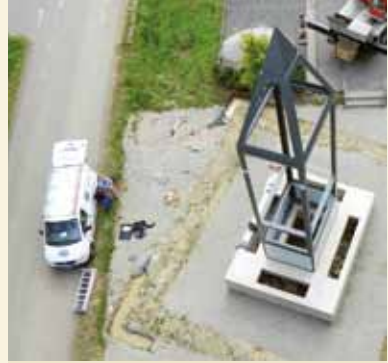
Wareswald: Bauarbeiten am Pfeilergrabmal, Foto: 2011

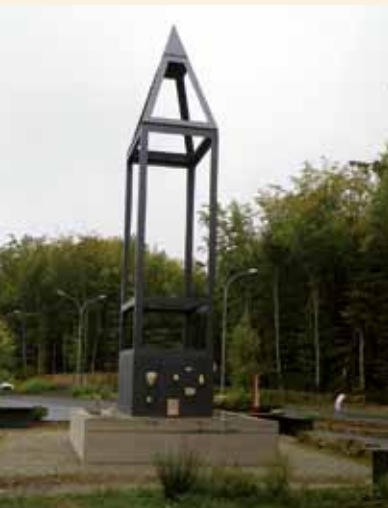
Wareswald: fertig gestellte Visualisierung, eingeweiht am 17.09.2012 durch Vertreter der TERREX gGmbH, des Landkreises und des Landesdenkmalamtes, Foto: 2011

ne abstrahierende Darstellung der Dimensionen unter Verwendung der modernen Baumaterialien Beton und Stahl. In die Planung floss auch ein, dass die vorhandene originale Bausubstanz bewahrt und geschützt wird. Der zur Realisierung kommende Entwurf des Architekten Nico Leis und des Architekturbüros Heinz,

soll, wenn überhaupt nur möglichst behutsam eingegriffen werden, die Erhaltung und der Schutz des noch vorhandenen steht hier im Vordergrund. Daher sieht das Konzept vor, nach der Ausgrabung das Mauerwerk durch Auffüllung des Inneren über Fundamenthöhe, Erneuerung des Fugenmaterials sowie Aufbringen einer Verschleißschicht zu sanieren. Das „ruinenhafte“ des originalen Grabungsbefundes wird so bewahrt und dem Besucher vor Augen geführt. (He)

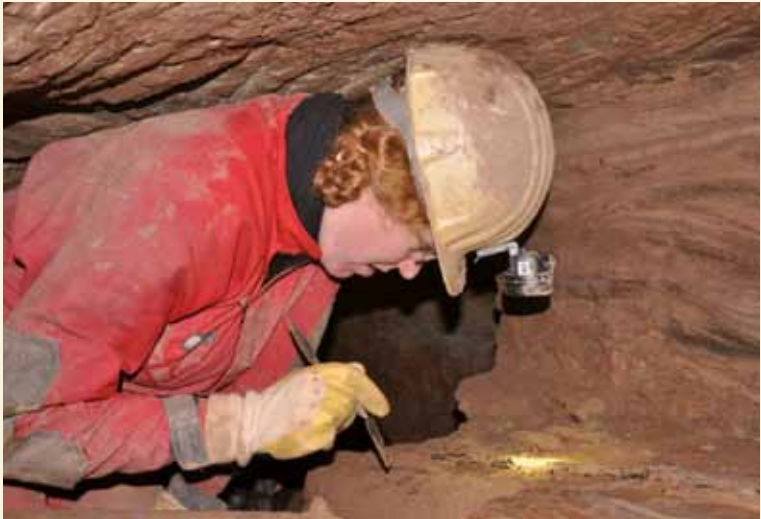
Wallerfangen, Stollen Bruss: Freilegung der hölzernen Schaufel, Foto: Körlin 2011

Nur wenige Meter entfernt wurde eine Schaufel entdeckt, die allerdings komplett aus Holz besteht. Sie lag auf dem Versatz auf, überlagert von zahlreichen Schwemmschichten. Das 80 cm lange Exemplar besitzt ein annähernd rechteckiges Blatt und wirkt mit einer Stärke des Blattes von (noch) 1 cm vergleichsweise fragil. Die Schaufel wurde von der Restauratorin des Denkmalmamtes, Frau Kasperek, sachgerecht geborgen und wird derzeit im RGZM in Mainz konserviert. Eine ^{14}C -Datie-

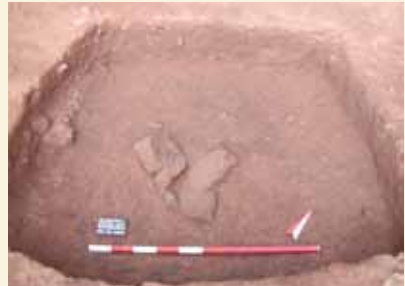
Schwarzerden, Grab FST 181. Die römische Handmühle in der Verfüllung der Grabgrube. Foto: 2011

Das flächenmäßig größte Kammergrab der gesamten Grabung in Schwarzerden war FST 181. Es besaß eine annähernd quadratische Form von 1,75 x 1,65 m und war noch 72 cm tief erhalten. In der Verfüllung des Grabes fanden sich Bruchstücke vom Ober- und einem Unterteil einer römischen Handmühle. aus sog. Mühlsteinlava der Eifel. Bei der Handmühle handelt es sich um die Form, die bei römischen Soldaten üblich war.

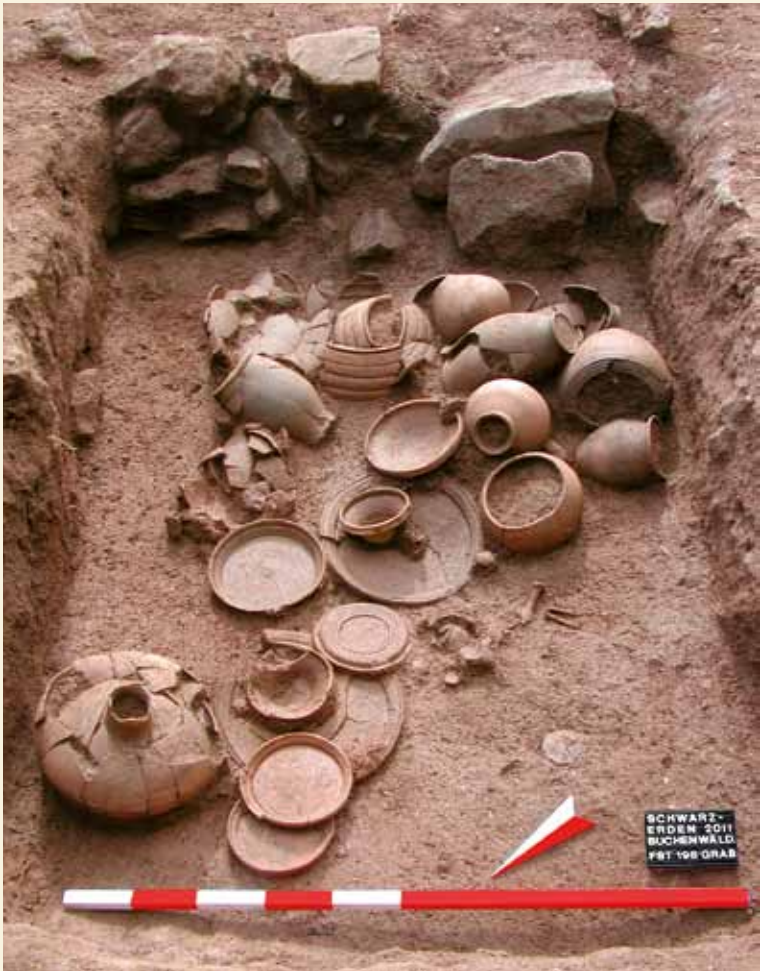
Schwarzerden, Grab FST 198. Gesamtansicht des Grabes, hinten die Steine, die die Holzkammer hinterpackten, über dem Nordpfeil der Spiegel, Foto: 2011

In der oberen Grubenfüllung, ca. 30 cm über dem Grabsohlenniveau lagen vier große rechtwinklige Eisenbeschläge, ein Schloßblech und ein eiserner Schlüssel, die wohl von einer vergangenen großen Holztruhe stammen.

Grab 198 enthielt mit 25 Tongefäßen, darunter zahlreiche Terra Sigillata-Imitationen, Becher und wie in Grab 181 zwei helltonige Flaschen mit roter Streifenbemalung, die bisher größte Anzahl Keramik in einem Einzelgrab. Auf dem Leichenbrand in der Westecke lag ein runder Bronzespiegel von 7 cm Durchmesser. Neben einer Bronzemünze als Fährgeld für die Reise ins Jenseits fanden sich fünf Fibeln, zwei aus Eisen und drei aus Bronze, eine Beinnadel und Reste eines kleinen, durchsichtigen Glasfläschchens/Balsamarium zur Aufbewahrung wohlriechender Essenzen, sowie eine eiserne Bügelschere und weitere Metallfunde. In einem der Gefäße lag eine Tonnassel, die als Kinderspielzeug, Rhythmusinstrument

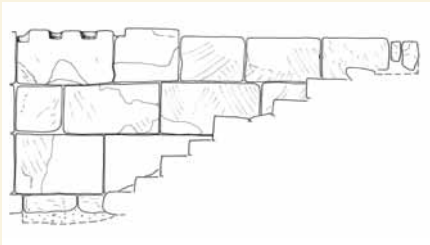
Westliche Begrenzungsmauer (Fst. 13) mit Treppenwange (Fst. 14) und Balkenaufleger

Über der Treppenwange und der Kellertür darf eine Trennwand samt Tür im Eingangsbereich postuliert werden. Infolge dieser Abtrennung von Kellerabgang und Erdgeschoss sowie im Hinblick auf die Lichtverhältnisse

im Kellerabgang muss davon ausgegangen werden, dass in der aus der Zeit der Errichtung des Kellers stammenden und weiterhin bestehenden Westmauer (Fst. 13) Fenster für die Ausleuchtung des Kellerabgangs eingearbeitet waren.

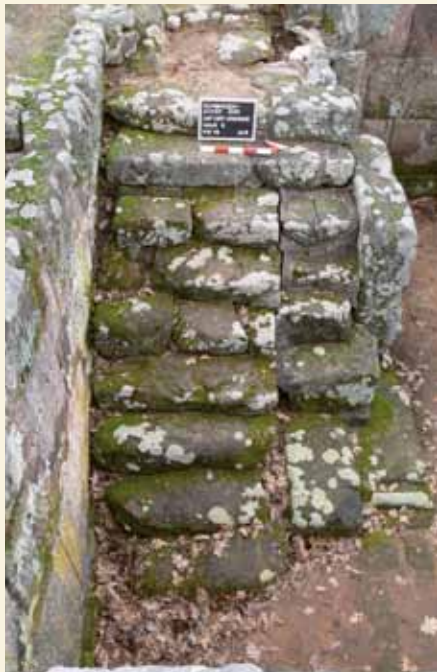
Kellerabgang (Fst. 15), Foto: 2011

Jegliche weitere Nutzung der Räumlichkeit im Erdgeschoss bedingt folglich die Abgrenzung dieses offenen Eingangsbereiches und des Kellerabgangs von dem Raum im Erdgeschoss. Dessen Ausmaße sind im Vergleich zur Errichtungsphase deutlich verkleinert.

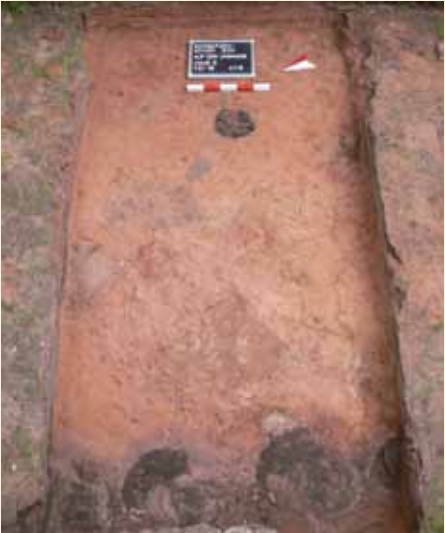
Standspuren von Amphoren im Kellerboden, Foto: 2011

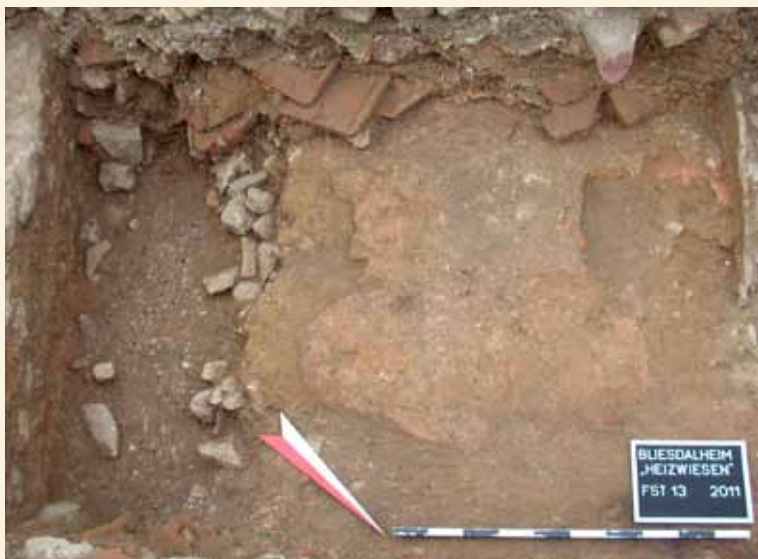
Bliesdalheim. Der Raum FST 13 mit Estrichboden, Kanal (links) und bemaltem Wandputz *in situ* (rechts), Foto: 2011

13 zugekehrte Front wies noch 12 cm hoch Wandputz in situ mit mehrfarbiger Streifenbemalung auf (von unten: grün-braun, schwarzer Strich, rot, weiß). Die nächst jüngere Bauschicht ist durch das gemauerte Podest FST 10 und zugehörige Reste eines Estrichbodens vertreten, der über den Verstursteinen der Mauer FST 11 liegt. Aus der vermutlich jüngsten Bauschicht stammt die niedrige Trockenmauer FST 17, die vielleicht einer Schwellbalkenkonstruktion als Sockel gedient hat.

Insgesamt waren drei Räume mit Estrichboden ausgestattet. Unter dem Boden des Raums FST 13 verlief eine Wasserleitung aus hölzernen Rundrohren, wie ein eiserner Stoßring belegt. Zahlreiche geometrisch und floral verzierte Wandputzfragmente, Bruchstücke von Fensterglas und im Versturz angetroffene Ziegel eines Hypokaustums zeugen von einem gehobenen Wohnkomfort.

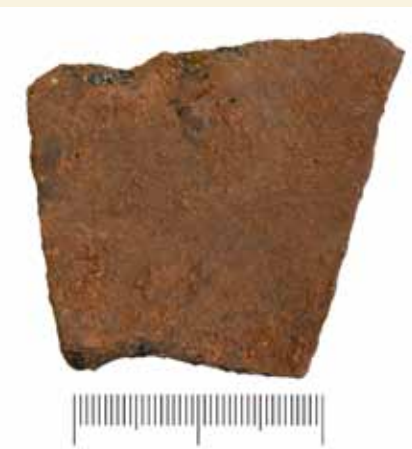
Scherbe aus dem Befund der Siersberger Glasmalerei vor der Restaurierung, Foto: 2011

Im Falle des Siersberger Glases ist die Korrosion besonders stark fortgeschritten. Die Glassubstanz ist zum größten Teil vollständig durchkorrodiert und nur einige wenige Scherben besitzen noch Kernglas, d.h. einen unkorrodierten Bereich. Das Glas hat dadurch nicht nur seine Haupteigenschaft, die Transparenz, verloren. Die gesamte Glasmatrix durchziehen Rissysteme sowohl parallel als auch

senkrecht zu der Oberfläche und destabilisieren die Scherben. Korrosionsbedingte strukturelle Veränderungen der Glassubstanz lassen diese opak und braun bis schwarz erscheinen.

Zur Visualisierung der noch vorhandenen malerischen Gestaltung des Glasfensters und der damit verbundenen Wiedergewinnung des ästhetischen und historischen Wertes der Siersberger Glasmalerei, kamen die zweidimensionale Röntgenanalyse, die 3D-Mikro-Computer-Tomographie und die Computerlaminographie am Entwicklungszentrum für Röntgentechnik des Fraunhofer IZFP zum Einsatz. Hier wurde nicht nur die Malschicht, sondern auch der desolate Zustand der Scherben sichtbar. Auf Grund des Dichteunterschieds der Glassubstanz und des bleihaltigen Schwarzlots konnten diese mittels Röntgenstrahlen differenziert und somit die unter der Schmutz- und Korrosionsschicht liegende Darstellung der Glasmalerei nachvollziehbar gemacht werden.

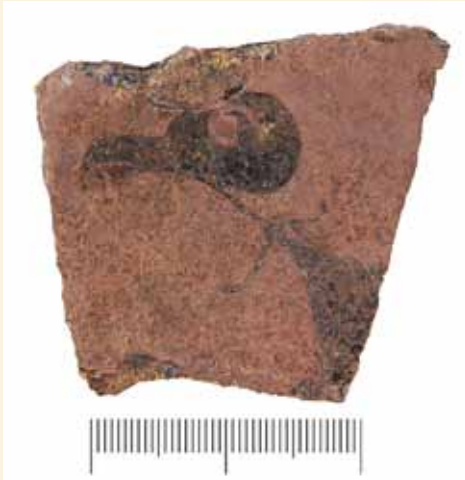
Freigelegte Glasmalerei auf der Oberfläche der Scherbe, Teil des Segments mit der Vogeldarstellung, Foto:2011

Die Untersuchungen des Bestands an Malerei und am Bleinetz als gestalterisches Element zeigten, dass es sich bei dem vorliegenden Fragment um eine ornamentale, in Grisaille- Technik ausgeführte Glasmalerei handelt. Dargestellt sind überwiegend dekorative und florale Elemente, einige Scherben lassen sich hingegen zum Fragment einer Vogeldarstellung zusammensetzen.

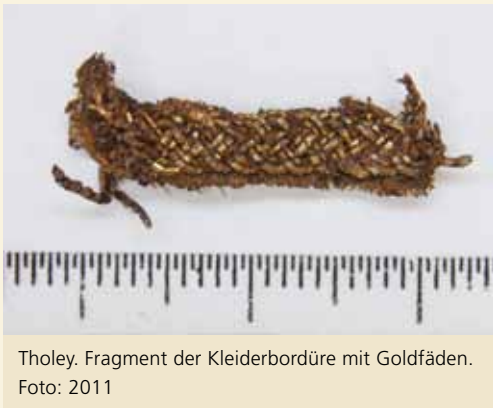
Tholey. Fragment der Kleiderbordüre mit Goldfäden.
Foto: 2011

beit eine Perlenkette aus Korallen mit Kreuzanhänger, zwei Korallenarmbänder, ein kleiner Rosenkranz mit Medaillon und ein zur Totenkronenpassender Handkranz rekonstruiert werden. Die Freilegung und Untersuchung von Resten der Kleidung des Kindes komplettierten die Untersuchungen von Seiten der Restaurierungswerkstatt, unterstützt von einer hinzugezogenen Textilrestauratorin. Es wurden neben feinen Stoffen auch Goldfäden bei der Herstellung des Gewandes benutzt, das zusätz-

lich mit Applikationen aus Granatsteinen und dünnen Goldplättchen geschmückt war.

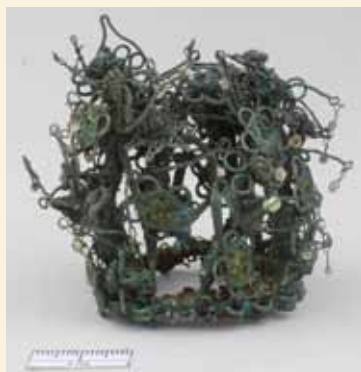
Separater Kronenteil im Ausgangszustand, Foto: 2011

Die Krone gliedert sich in zwei Teilbereiche, die wohl separat voneinander am Kopf des Kindes befestigt oder mit vergangenen organischen Bestandteilen verknüpft waren: Zum einen in den Bereich, durch den der Haarpfahl gesteckt war, und zum anderen in den Teil des eigentlichen Kronenkranzes. Beide Kronenteile sind ähnlich aus leonischen Drähten aufgebaut. Die Krone zeigt

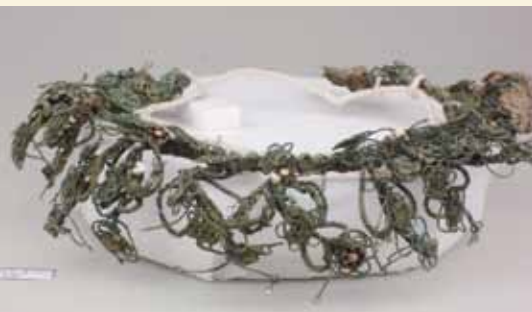
Seitenansicht des Kronenkranzes im Ausgangszustand, Foto: 2011

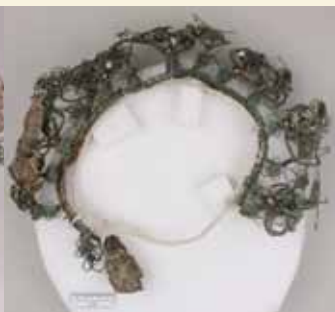
Aufsicht des Kronenkranzes im Ausgangszustand, Foto: 2011

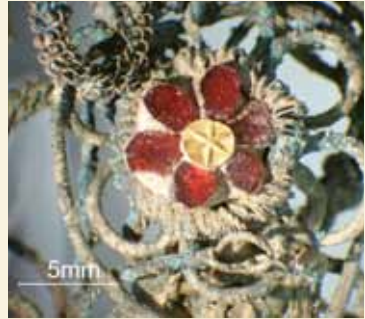
Mikroskopieaufnahme eines
Blütenornaments der Krone aus
rotem Schmuckstein, Foto: 2011

Verschiedene Messungen mit einer mobilen Mikro-RFA (Röntgenfluoreszenzanalyse) zeigten, dass alle Drähte der Krone das Grundmetall Kupfer aufweisen. Die Messungen und angefertigten Anschliffe machten deutlich, dass neben einfacheren Kupferdrähten auch vergoldete Drähte bei der Herstellung der Krone Verwendung fanden. Gleichzeitig konnte gezeigt werden, dass es sich bei den Perlen der Krone wohl um echte, d.h. von Mollusken gebildete Perlen handelt. Auch das Material der roten

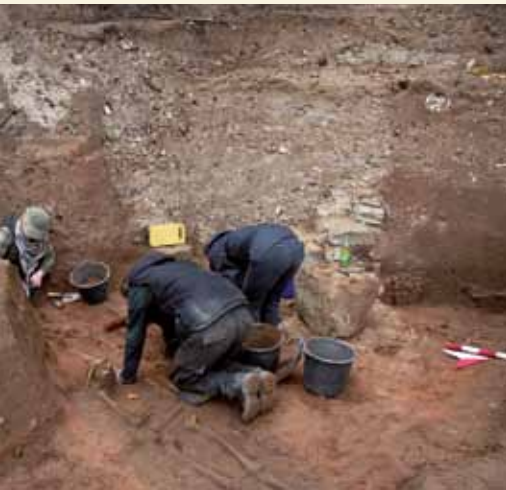
Wallerfangen, Hauptstraße 26: Blick von SO über den Friedhof auf die mutmaßliche Ecke der gotischen Kirche (Strebepfeiler teilweise abgebaut) und die große Ausbruchgrube von 1688. Rechts neben der Mauer zeichnet sich die zugehörige Baugrube rötlich ab. Sie überlagert eine ältere Bestattung, Foto: 2011

lerfangens 1688 vollständig abgerissen worden. Seine Lage war nur noch ungefähr nach einem schematischen Plan des 17. Jahrhunderts bekannt. Knapp in der Baugrube erfasst ist wahrscheinlich die südöstliche Ecke des Langhauses. Sie ist durch einen über Eck angesetzten Strebebfeiler verstärkt, der in die Mauer eingebunden ist. Das legt eine Datierung in die Zeit der Gotik nahe, die sich über in der Nähe der Mauer gefundene Fragmente eines Fenster-Maßwerks und bemalter Fenstergläser noch präzisieren lässt, nach erster Einschätzung auf das 14. Jh. Bei diesem gotischen Bau dürfte es sich nicht um die älteste Kirche am Ort handeln. Mehrere beigabenlose Bestattungen, die vom Fundament gestört werden bzw. überlagert sind, zeigen, dass der Kirchhof zeitlich weiter zurückreicht, und ein älterer Kirchenbau (für 1222 urkundlich bezeugt) war sicher nicht weit entfernt.

Eindrucksvoll zeichneten sich in der aktuellen Ausgrabung die Spuren der für 1688 überlieferten Demontage ab. Ein 2,50 m tiefer Ausbruchtrichter reichte weit ins Fundament der mittelalterlichen Kirche hinab. Es wurde sehr sauber und gründlich gearbeitet, nur einzelne Steine blieben an ihrem Platz. Diese steilwandige Grube wurde unmittelbar nach dem Abbruch wieder verfüllt, wobei die Schuttmasse vor allem aus kleinen Steinen, Steinsplintern, Verputz- und Mörtelbrocken besteht. Offenkundig ist dies Abfall von Werkplätzen, an denen die abgebrochenen Steine gereinigt und für eine Wiederverwendung vorbereitet wurden. Alles spricht für eine gut organisierte, professionell durchgeführte Maßnahme. Die Steine dürften für den Bau der Festung Sarre-Louis verwendet worden sein. Zum Holz des Dachstuhls gibt es genaue Nachricht. Es wurde für den Neubau der 1692 eingeweihten Kirche in Saarlouis-Beaumarais benutzt. Die Pfarrei des neu gegründeten Beaumarais trat auch die Rechtsnachfolge der aufgelösten Pfarrei Wallerfangen an. Die wenigen in Wallerfangen verbliebenen Einwohner gehörten zu dieser Pfarrei und mussten ihre Toten auf dem dortigen Kirchhof bestatten.

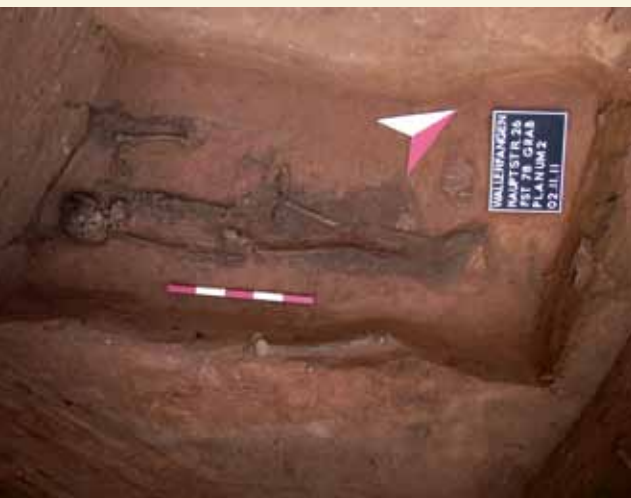
Wallerfangen, Hauptstr. 26: Grab Fundstelle 78. Im Beckenbereich liegt ein eisernes Messer. Am Kopfende zeichnet sich der nagellose Sarg als schwarzes Band ab. Der Knochen gehört zu einer älteren Bestattung und wurde beim Verfüllen der Grube erneut beigesetzt, Foto: 2011

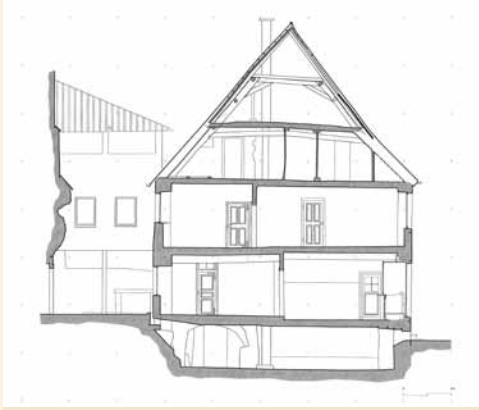
Kardinal-Wendel-Straße 20, Schnitt, LDA 2011

Im Rahmen einer jährlichen, vom Landesdenkmalamt mitbetreuten Projektarbeit mit Architekturstudenten der TU Kaiserslautern, wurde in diesem Jahr ein Einzeldenkmal in Blieskastel ausgewählt, um im Fach Denkmalpflege das Thema Bauaufnahme in der praktischen Arbeit vor Ort zu vertiefen. Die Projektarbeit bestand darin ein Aufmaß eines Ge-

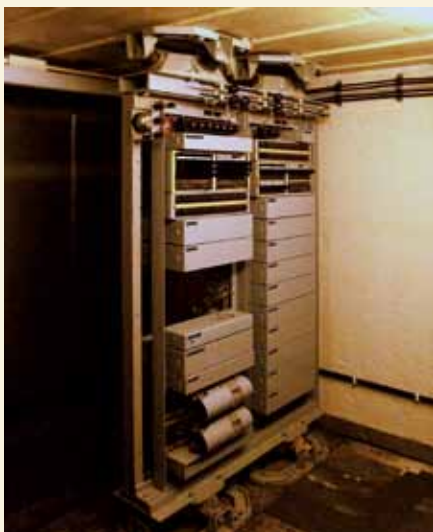
Abb. 2 Wadern, Dagstuhl, technische Einrichtung im Fernmeldebunker "SANI II", Foto: 2011

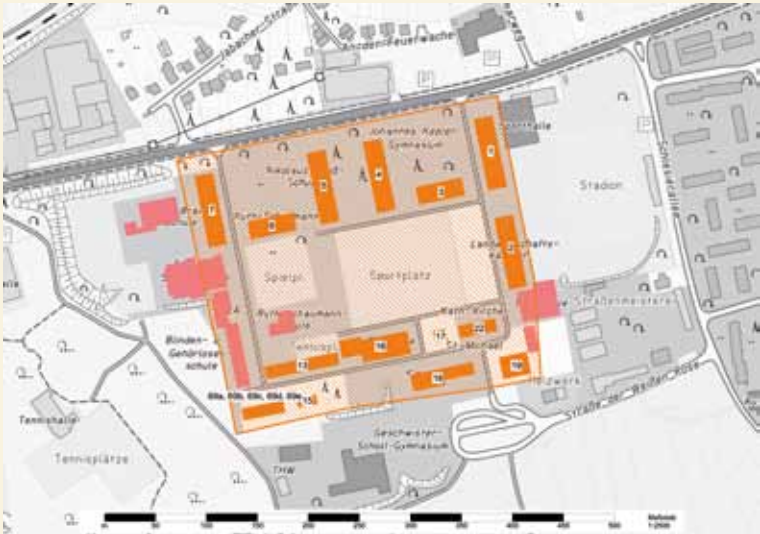
Lebach-Jabach, Dillinger Straße, Lageplan Ensemblebestandteile der ehemaligen Kaserne „Hermann Göring“

Im nördlichen Teil sind zwei spiegelsymmetrisch angeordnete U-förmige Anlagen mit Binnenhöfen zur Dillinger Straße ausgerichtet. Sie bestehen aus jeweils zwei langgestreckten Gebäuden mit Giebelseite zur Straße und einem kürzeren traufseitig zum ehemaligen Exerzierplatz ausgerichteten Bauwerk. Nur das siebte Gebäude richtet die langgestreckte Fassade auf den ehemaligen zentral gelegenen Exerzierplatz aus.

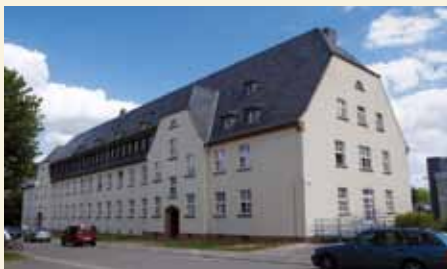
Lebach-Jabach, Dillinger Str., Flur 3, Flurstück 1/206, ehemaliges Kasernengebäude, Foto: 2011

Alle Bauwerke sind schlichte Putzbauten mit teils sehr steilem Schiefer gedecktem Krüppelwalmdach. Bei den Großbauten variieren Eingangsrisalite oder Zwerchhäuser, einzelne Dachgauben oder auch Gaubenreihen sind möglich. Rote Sandsteingewände akzentuieren die Eingänge. Die

als schlichte Zweckarchitektur konzipierten Baukörper erhalten durch gleichmäßige Achsenreihung, symmetrisch verteilte Risalite bzw. Zwerchhäuser, Krüppelwalm, Gauben, Schiefereindeckung und die ausgesprochen steile Verdachung eine Gestaltung, wie sie für Militärbauwerke dieser Art zeittypisch war.

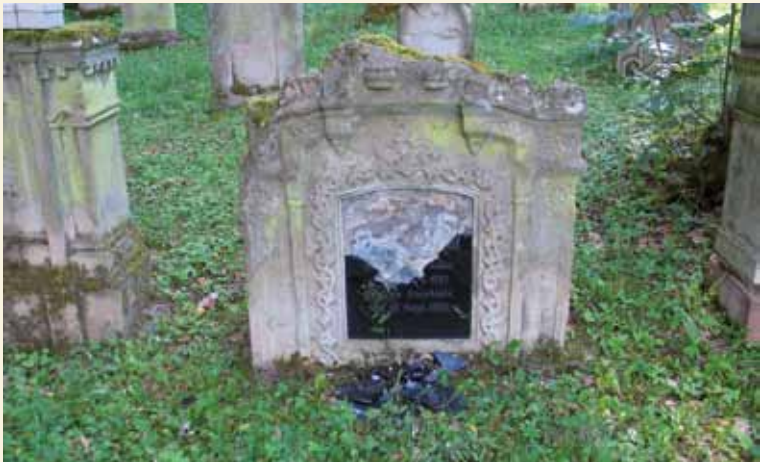
Dillingen, Jüdischer Friedhof, geschändetes Grabmal Meyer Kahn, Foto: 2011

Die jahrelangen Sanierungsarbeiten an jüdischen Friedhöfen im Saarland erhielten Anfang Mai 2011 einen herben Rückschlag durch die feige Schändung des jüdischen Friedhofs in Dillingen. Neben dem Umstoßen von Grabsteinen wurde eine große Anzahl von Inschriften auf Schwarzglasplatten gezielt attackiert, von denen einige völlig zerstört wurden, andere in Dutzende von Scherben zersprangen. Neben dem substanziellen Verlust ist vor allem die Vernichtung der von Namen und Daten zu beklagen – häufig das einzige verbliebene Zeugnis der hier Bestatteten. Die Behebung der Schäden gestaltet sich aufwändig und wird nur mit der Unterstützung der Stadt Dillingen möglich sein. Mit Bundes- und Landesmitteln können 2012 die Schwarzglasplatten restauriert sowie nach den Resten und mit Hilfe von Fotografien Kopien hergestellt werden, die die verlorenen Inschriften ersetzen sollen.

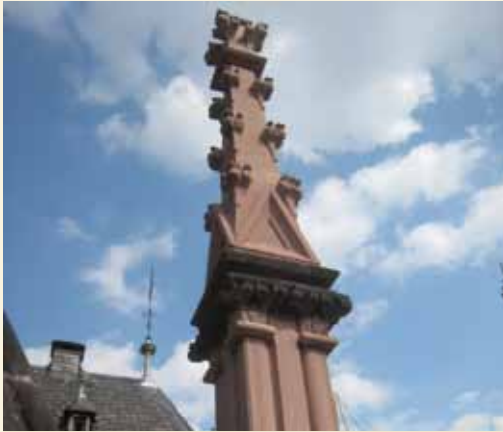
Abb. 1, Johanneskirche Detail 1, Foto: 2011

musste mit hohem Aufwand Neuteile eingebaut und bestehende Elemente gesichert werden. Die Überarbeitung der übrigen Fassade und des

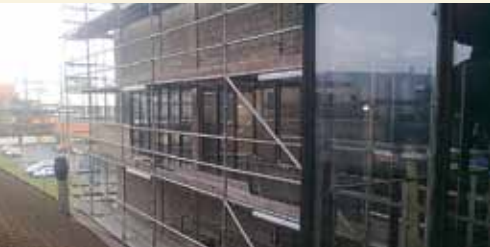
Betoninstandsetzung an der Gebläsehalle, Foto: 2011

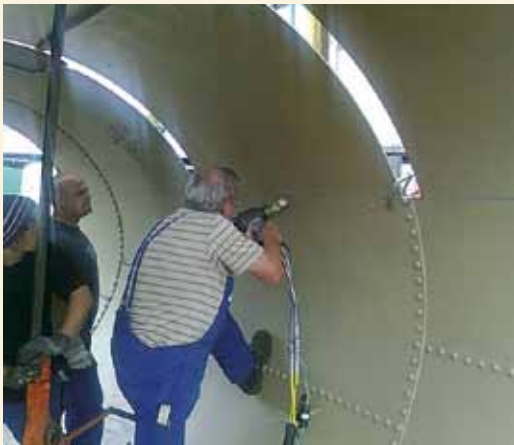
Einbau von Reparaturblechen mit Niettechnik,
Foto: 2011

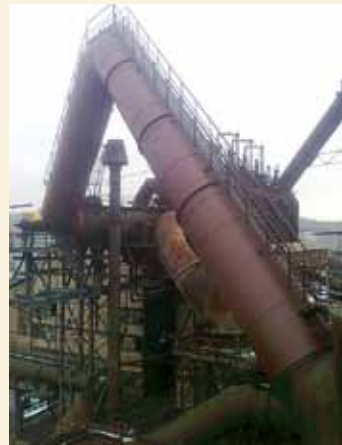
Saniertes Hosenrohr nach Einbau,
Foto: 2011

Hütte bedeutenden Gichtgasrohre, der sogenannten Hosenrohre hervorzuheben. Das in Rede stehende Rohr führte Hochfengas von der Hochfengruppe zu den Trockengasreinigungen 1 und 3. Im Rahmen von regelmäßigen Zustandsuntersuchungen wurde durch das beauftragte Ingenieurbüro (WPM Neunkirchen) im Jahre 2010 ein Schädigungsgrad an dem Rohr festgestellt, der eine Instandsetzung erforderlich machte. Dabei war man zuerst von einer Reparatur an Ort und Stelle ausgegangen. Aufgrund der schwierigen Einbausituation wurde dann jedoch ein anderer Weg gewählt, das Rohr mittels Autokran auf festen Boden gehievt und bei der ausführenden Firma in der Werkstatt fachgerecht instandgesetzt. Dabei wurden die zu erneuernden Bleche im Wesentlichen genietet und das Rohr nach Fertigstellung wieder an Ort und Stelle verbracht. Mit dem Hosenrohr greifen die Sanierungsmaßnahmen der Weltkulturerbe Völklinger Hütte – Europäisches Zentrum für Kunst und Industriekultur zum ersten Mal in größeren Umfang auf den bislang noch nicht sanierten Bereich der Trockengasreinigungen aus, deren Instandsetzung für die nächsten Jahre geplant ist.

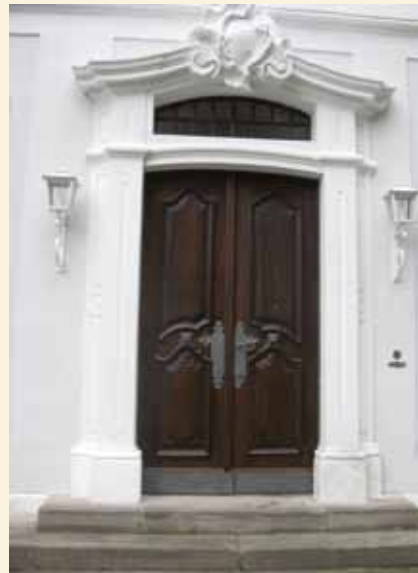
Ottweiler, Bliesstraße 2, Eingangsportal,
Foto 2011

Besonders zu erwähnen ist das reich bearbeitete Portal mit Oberlicht und einer brillanten Rocaille-Kartusche in seinem geschwungenen Obersturz. Die in das Portal integrierte Holzeingangstür musste ebenfalls komplett überarbeitet werden, der untere marode Türbereich wurde erneuert, Schlagleisten begradigt und eine Bodendichtung eingebaut und anschließend mit einer Lasur behandelt.

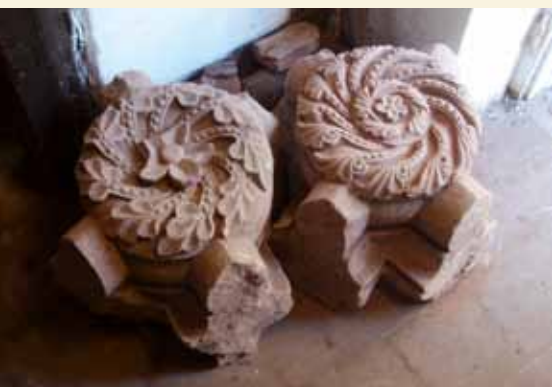
Klosterruine Wörschweiler, neu aufgefundene Gewölbabschlusssteine des Refektoriums, Foto: 2011

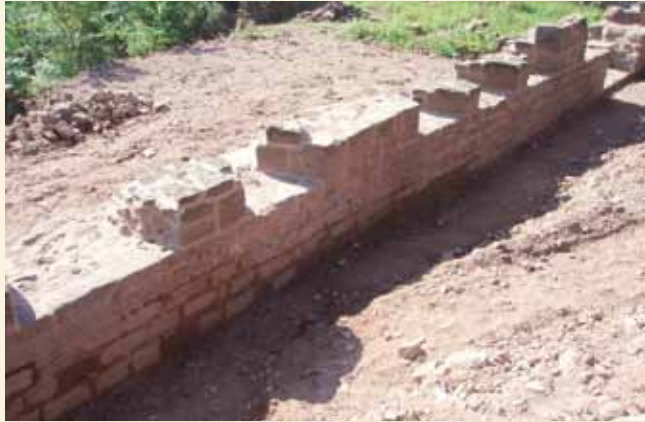
Klosterruine Wörschweiler, Refektorium Untergeschoss, Innenseite der Südwand, Foto: 2011

Umfangreich waren die Mauerwerksarbeiten. Sie dienten vor allem der Wiederherstellung einer geregelten Wasserführung und dem Riss- und Fugenverschluss, ausnahmsweise auch einer Verbesserung des Erscheinungsbildes. Betonnestern und -kappen insbesondere im Bereich der Mauerkronen und an der Westrose wurden ausgeräumt und durch vermörtelte Bruchsteinabdeckungen ersetzt. Zur Fugensanierung verwendete man einen farblich angepassten natürlich-hydraulischen Kalkmörtel, für die stärker beanspruchten Mauerkronen einen Trasskalkmörtel. Die im Mauerverband tiefgreifend geschädigte Südwand des Refektoriums wurde vorbereitend unter archäologischer Leitung beidseitig freigelegt und baugeschichtlich untersucht. In der Verfüllung fanden sich zahlreiche Werksteine mit Resten von Farbfassungen, darunter zwei reich dekorierte Schlusssteine, die von den Kreuzrippengewölben des Refektoriums (um 1250) stammen. Das erhaltene Mauerwerk gehört dem ursprünglich

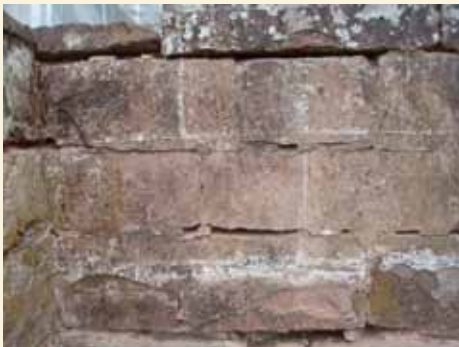
Klosterruine Wörschweiler, Kapitelsaal Nordwestecke, Befund Putzmörtel mit aufgemalten Quaderfugen, Foto: 2011

vor weiterer Verwitterung geschützt. Im Kapitelsaal wurde der bemerkenswerte Befund einer qualitätvollen Wanddekoration in Gestalt eines feinen rötlichen Putzes mit weißen Quaderfugen festgestellt und auf Sicht konserviert.

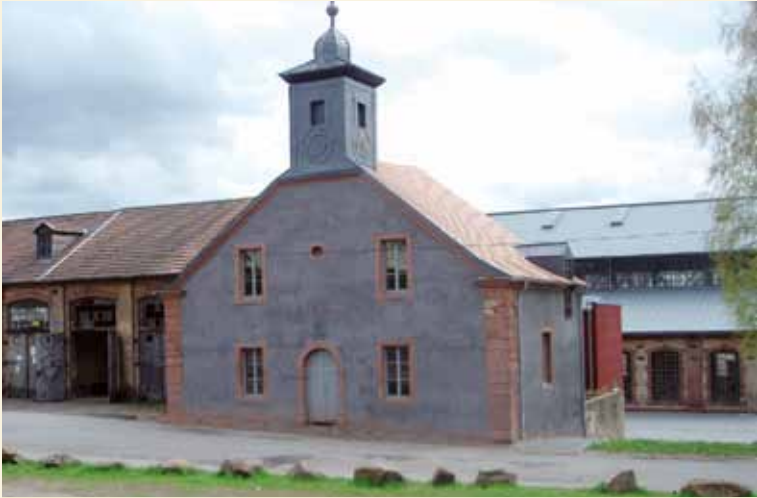
St. Ingbert, Alte Schmelz, Möllerhalle, Ansicht von Nordwesten, Endzustand,
Foto: 2012

Das Schadensbild des Mauerwerks war gekennzeichnet durch eine Reihe vertikaler und horizontaler Risse. Der Nordgiebel war insbesondere durch einen horizontalen Riss in Traufhöhe und zwei nachträglich in das Mauerwerk eingeschlitze Kaminzüge geschwächt. Zur Instandsetzung kamen Mörtel-injektionen und kraftschlüssig verpresste Gewindestäbe als Nadelanker zum Einsatz.

Umfangreich waren die Sandsteinarbeiten: Neben einer Reihe von Vierungen wurden ca. 15 laufende Meter Gewändesteine in Vogesensandstein erneuert. Um das material- und reparaturbedingt uneinheitliche Erscheinungsbild der Sandsteinflächen zu beruhigen, hat man diese Flächen mit einem lasierend aufgetragenen roten Farbton versehen, der die Lesbarkeit der Architektur deutlich verbessert.

Eine auffällige Veränderung des Erscheinungsbildes gegenüber dem Vorzustand stellt der ungewöhnliche anthrazitfarbene Putz dar. Hierfür hat man sich aufgrund des ältesten am Gebäude ermittelten Befundes entschieden. Er zeigt einen Dolomitmalkmörtel als Besenspritzbewurf, der durch den Zuschlag von gemahlener Hochofenschlacke grau eingefärbt ist. Ziel war es, diesen Befund durch einen eingefärbten Edelputz als Spritzbewurf nachzustellen. Innerhalb des Ensembles Alte Schmelz hat die Møllerhalle damit heute ein Alleinstellungsmerkmal gewonnen. Es ist jedoch darauf hinzuweisen, dass der anthrazitfarbene historische Putz auch an den Häusern der Werksiedlung nachgewiesen werden konnte. (Schn)

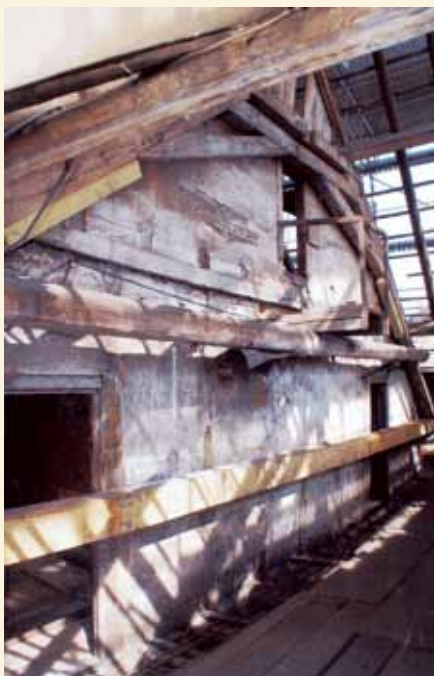
St. Ingbert, Alte Schmelz, Möllerhalle, bauzeitliches Bindergespärre mit erneuertem Zugbalken, Foto: N. Leiß 2010

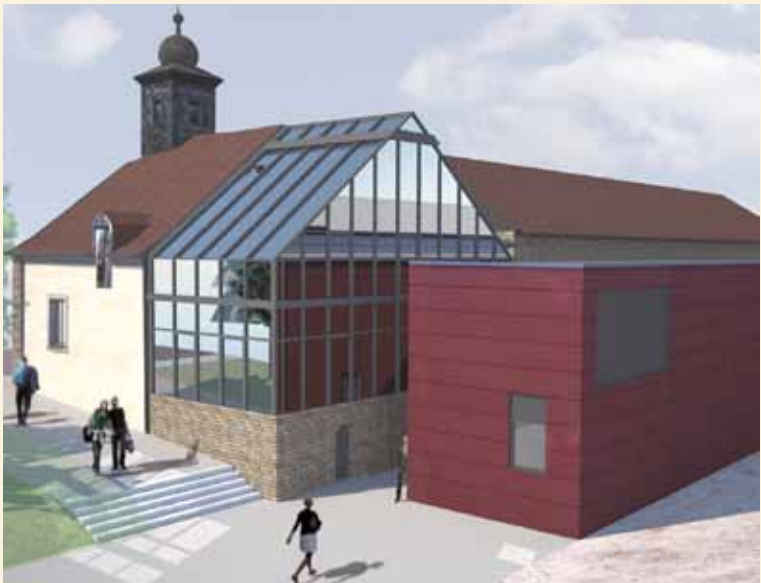
Vorschlag für eine mögliche Erweiterung der Møllerhalle,
Entwurf und Foto: Architekten Köhl-Weisgerber-Hampp, St. Ingbert 2010

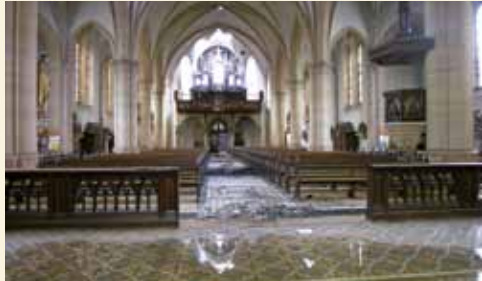
Innenansicht nach dem Brand des Dachstuhls 2007. Foto: R. Willenborg 2007

genommen, über deren Fortgang in den Jahresberichten 2008 (S. 94-95) und 2010 (S. 110-112) berichtet worden ist. Im Jahr 2011 kamen die Arbeiten zum Abschluss, am 20. November 2011 wurde die Kirche feierlich wieder in Dienst genommen.

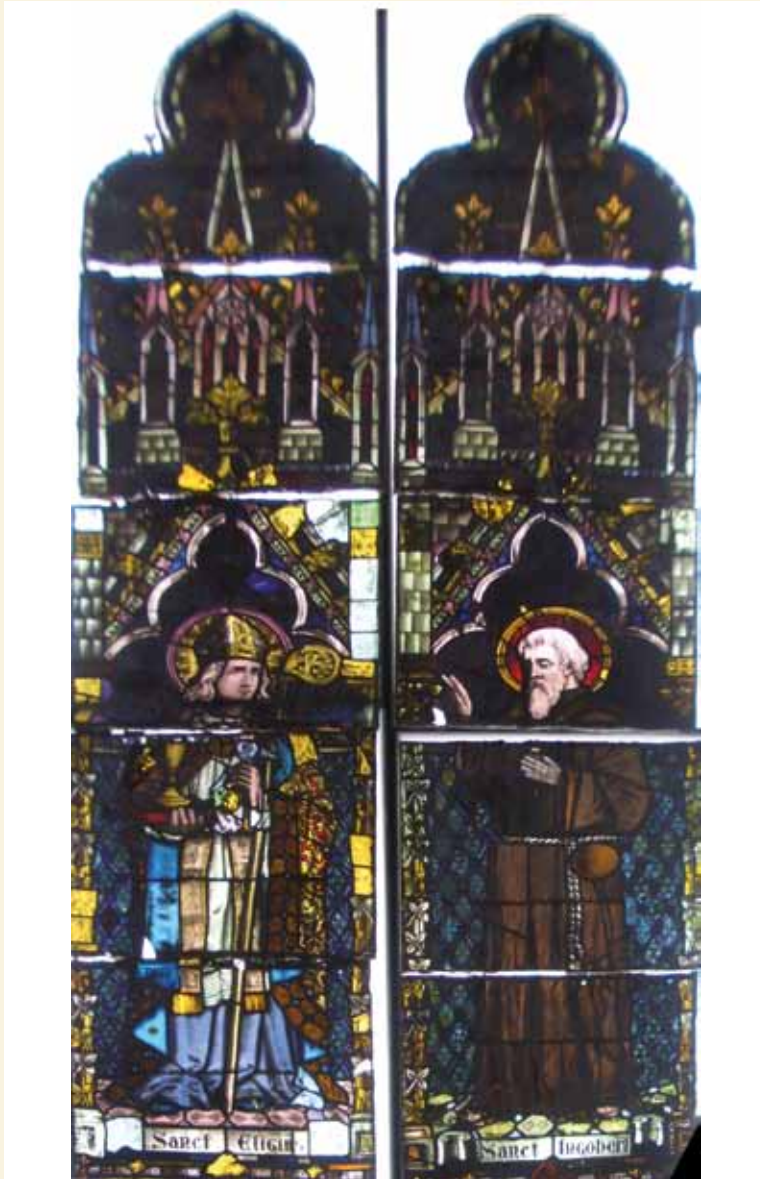
Chorfenster A, Hl. Eligius und Hl. Ingobert, Vorzustand in der Werkstatt.
Foto: Planungsbüro Michaeli 2011

In der Werkstatt wurden die Gläser trocken gereinigt, Sprünge geklebt und Fehlstellen durch glasmalerische Ergänzungen geschlossen. Retuschierungen in Form von Kaltretuschen oder Überfanggläsern blieben auf Stellen beschränkt, deren Lesbarkeit erheblich eingeschränkt war. Im Schiff war an den Blütenbordüren der Lanzettfenster und den Blättern der Rosettenfenster die Schwarzlotmalerei stark reduziert, zum Teil sogar ganz verloren. Hier konnten durch den Einsatz von Doublierungen die originalen Gläser erhalten und die übermäßige Anwendung von Kaltfarbe vermieden werden. Im Chor hat man an zwei Fenstern (B und D) in den obersten Feldern der Lanzetten Teilflächen, die früher mit einfachen Rautengläsern repariert worden waren, in Analogie zum historischen Befund des linken Chorfensters (A) rekonstruiert. Bei letzterem wurden die beiden untersten Felder, die nur aus Flickwerk bestanden, vollständig rekonstruiert. Dabei konnte man sich im Motivischen auf historische Fotos stützen; Zuschnitt der Gläser, Farbigkeit und Malduktus ließen sich aus

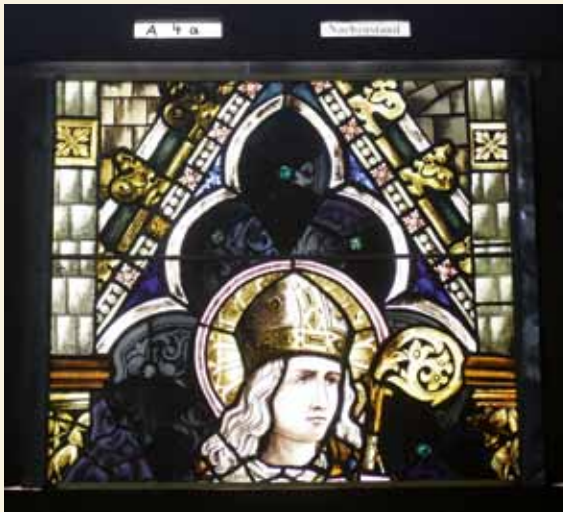
Chorfenster A, Ausschnitt Kopf des Hl. Eligius, Endzustand.
Foto: Derix Glasstudios, 2011

dem originalen Bestand dieses und der übrigen Chorfenster entwickeln.

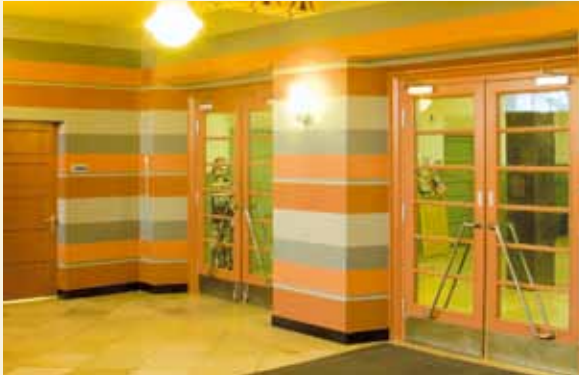
Sankt Wendel, Gymnasium Wendalinum, wiederhergestellte Farbfassung im Vestibül, Foto: 2011

Auf Anregung des Schulleiters H. Ohlmann wurden 2011 die Wandflächen untersucht (Fa. Mrziglod-Leiß, Tholey), um den Zustand der mehrfach überstrichenen Wandgestaltung zu prüfen. Zutage kam eine farbige Bänderung der Wände in kräftigen Grau-, Rot- und Orangetönen, die mit einem dunklen Gelb an der Decke kontrastierte. Aufwand und der Zustand des Originals legten eine Überfassung im Sinne der Ursprungsfassung nahe (Fa. Wagner, Bliesen), zumal durch die statische Sicherung der

Decken Ende der 1990er Jahre diese abgehängt worden war und den originalen Befund dort verdeckte. Eine freigelegte Wandpartie belegt die Güte der Überfassung, die lediglich im Bereich der Unterzüge

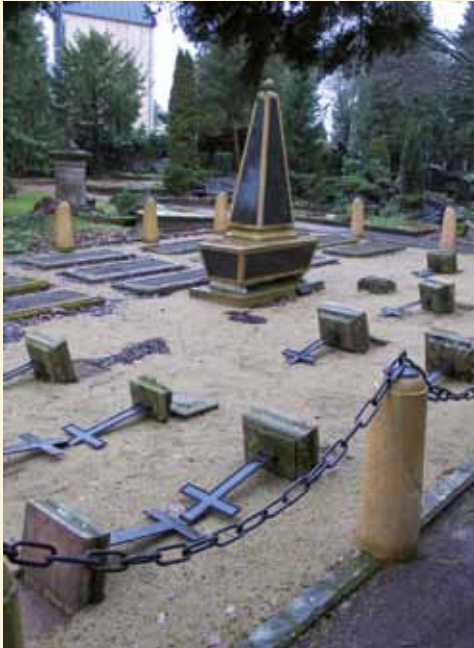
Saarlouis, Alter Friedhof, geschändetes Schwesterngrabfeld am 13. Januar 2011, Foto: 2011

In der Nacht zwischen dem 12. und 13. Januar 2011 fielen 46 Grabdenkmäler auf dem Alten Friedhof in Saarlouis sinnloser Zerstörungswut zum Opfer – sie wurden umgestoßen und zerschlagen, darunter auch solche, die erst in den letzten Jahren aufwändig restauriert worden waren. Der Gesamtschaden belief sich auf ca. 60.000 Euro und eine Reparatur der betroffenen Grabdenkmale würde, so die erste Einschätzung, Jahre dauern.

Nach einer umgehenden Erfassung des Schadensbildes wurden die demolierten Stücke sichergestellt und ein detaillierter Maßnahmenplan erarbeitet (Fa. Glöckner, Hangard). Dank Unterstützung durch die Stadt, vor allem aber einer einzigartigen Spendenbereitschaft – auch ein Benefizkonzert fand zugunsten des Alten Friedhofs statt – gelang es dem Förderverein Alter Friedhof Saarlouis, den Großteil der Wiederherstellungsarbeiten bereits innerhalb eines Jahres in Angriff zu nehmen und inzwischen weitgehend abzuschließen. Lediglich

eine große Galvanoplastik konnte nicht mehr restauriert werden; sie soll in den kommenden Jahren durch eine Kopie ersetzt werden.
