DENKMALPFLEGE IM SAARLAND

JAHRESBERICHT 2012

Herausgegeben vom Landesdenkmalamt
im Ministerium für Bildung und Kultur, Saarbrücken

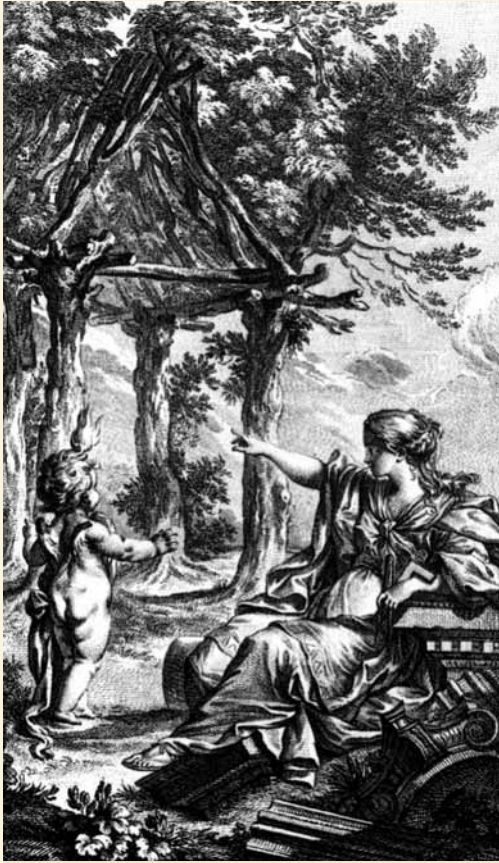
Urhütte, Frontispiz im Essai sur l'Architecture von Marc-Antoine Laugier

„Der Mensch will sich eine Unterkunft schaffen, die ihn schützt, ohne ihn unter sich zu begraben. Einige im Wald abgeschlagene Äste sind das für seine Zwecke geeignete Material. Er wählt die vier stärksten aus, die er senkrecht, im Quadrat angeordnet, aufstellt. Er verbindet sie mit vier anderen, die er quer über sie legt. Darüber breitet er von zwei Seiten

Äste, die sich schräg ansteigend in einem Punkte berühren. Die Art Dach wird mit Blättern so dicht bedeckt, daß weder Sonne noch Regen eindringen können, und so hat der Mensch jetzt eine Unterkunft. Allerdings werden ihm in seinem nach allen Seiten offenen Haus Kälte und Hitze sehr unangenehm; er wird also den Raum zwischen den Pfeilern ausfüllen und auf diese Weise geschützt sein.

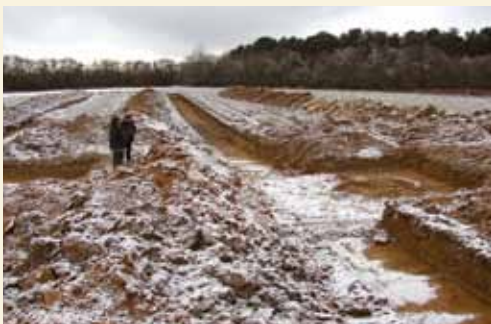
Archäologische Sondagen im Bereich eines künftigen Gewerbegebietes am Flughafen Ensheim.
Foto: 2012

Die 2011 nördlich des Flughafens Ensheim begonnenen Sondagearbeiten wurden fortgesetzt, aber immer noch nicht abgeschlossen. Sie stehen im Zusammenhang mit den Plänen zur Einrichtung eines Gewerbegebietes. Der im Jahresbericht 2011 angedeutete Verdacht, eine spätneolithische Grabenanlage entdeckt zu haben, hat sich mittlerweile zerschlagen. Es sind aber andere Be-

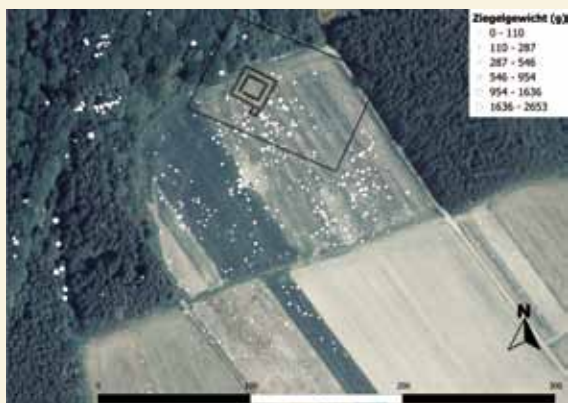
Quantitative Kartierung der bei den Prospektionen eingemessenen Ziegelfunde im Bereich des vicus „Auf dem Spätzrech“. Zur Orientierung sind die Lage des Tempels und der Umfassungsmauer angegeben

Vor diesem Hintergrund wurde zunächst die Ausdehnung des Siedlungsareales mittels Kartierung von Dachziegelfunden ermittelt. Hierbei bereitete die durch unterschiedliche Nutzungsformen der Flächen (Äcker, Wald, Wiesen) recht ungleichgewichtige Quellenlage naturgemäß Probleme, so dass nur mittels mehrfacher intensiver Begehung der nicht überpflügten Bereiche eine Erfassung der Siedlungsgrenzen möglich war. Die quantitative Kartierung der eingemessenen Funde zeigt, dass das bebauete Areal eine Fläche von etwa 8 ha besaß und sich potentielle Gebäude im direkten Umfeld des Tempels gruppierten.

Vor allem anhand der geomagnetischen Prospektionsergebnisse lässt sich die Struktur der Siedlung weiter präzisieren. Eine südlich der Umfassungsmauer des Heiligtums verlaufende Anomalie dürfte mit einer von Osten an das Areal her-

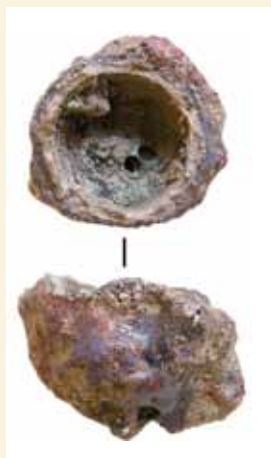
Gußtiegel mit Bronzeresten aus einer Sickergrube an der Peripherie des vicus „Auf dem Spätzrech“ (nach Jung 2010, Abb. 25)

Die Funktion der Siedlung scheint zumindest teilweise an den Betrieb des Heiligtums geknüpft gewesen zu sein. Von archäologischer Seite sind Eisenmetallurgie und Bronzeguss (auf Basis von Altmallrecycling) belegt, die hier besonders auch mit der Produktion von Devotionalien in Zusammenhang stehen könnten. Für eine im Tempel entdeckte Marsstatuette mit Gussfehler dürfte entsprechend

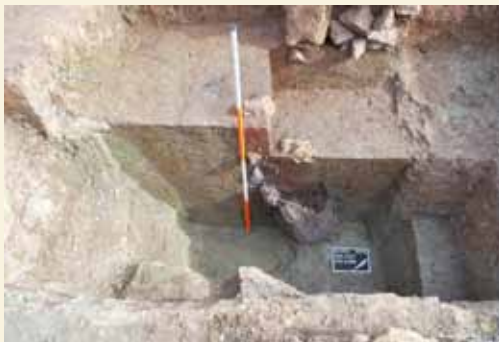
Pfostengrube Fst. 2309 mit Resten des Pfostens, Foto: 2012

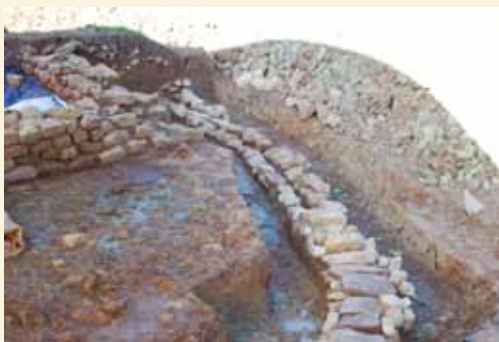
Abwassergraben, Foto: 2012

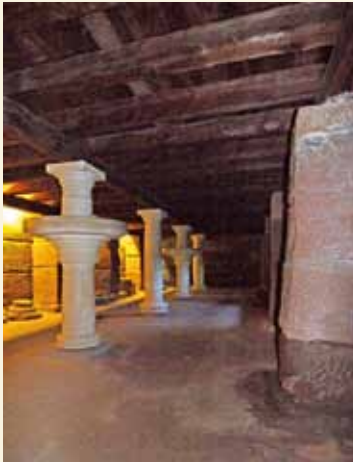
Schwarzenacker mal unterirdisch. Der Säulenkeller, Foto: 2012

ein Haus in Schwarzenacker, das keine atemberaubenden Funde aufweisen kann. So auch das Säulenkellerhaus, das mit seinen vergitterten Fenstern den Charakter eines administrativen Gebäudes trägt und, in dessen mystisch anmutenden Keller abgesehen von den namensgebenden

Säulenfragmenten auch mehrere bronzene Götterfigürchen von außergewöhnlicher Qualität gefunden wurden.

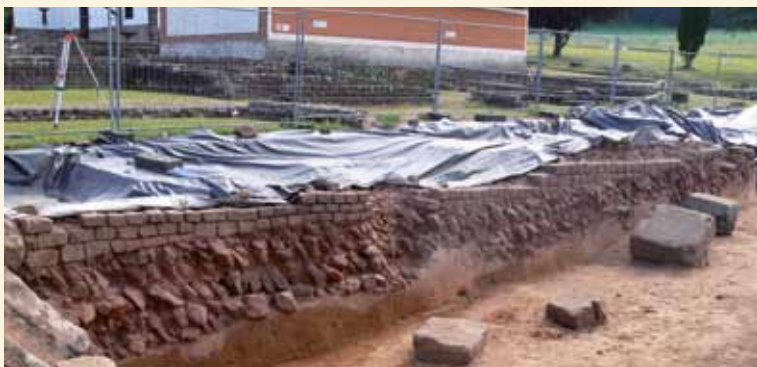
Die Nordmauer von Haus 5: Eine stabile Basis. Bei den laufenden Ausgrabungen haben Studenten und Schüler die Gelegenheit, sich ein handfestes Praxis-Wissen zu erarbeiten, Foto: 2012

zip der einfachen Streifenhäuser. Jedoch nur in der letzten der mindestens sechs Bauphasen, denn wie in heutiger Zeit auch, unterlag das Stadtbild infolge regelmäßiger Um- und Anbaumaßnahmen einem stetigen Wandel. Waren die Gebäude der claudischen und vor-claudischen Zeit in Fachwerk gehalten, so setzte sich in der 2. Hälfte des 1. Jh. n. Chr. die Steinbauweise in Zweischalentechnik durch. Und die bot ideale Möglichkeiten zur Umge-

staltung der eigenen vier Wände. Zu Wohlstand gekommen mag sich im Anbau zweier hypocaustierter Räume das zunehmende Bedürfnis des Hausherrn nach Repräsentation und Luxus – wie bei so manch anderem Einwohner – widerspiegeln.

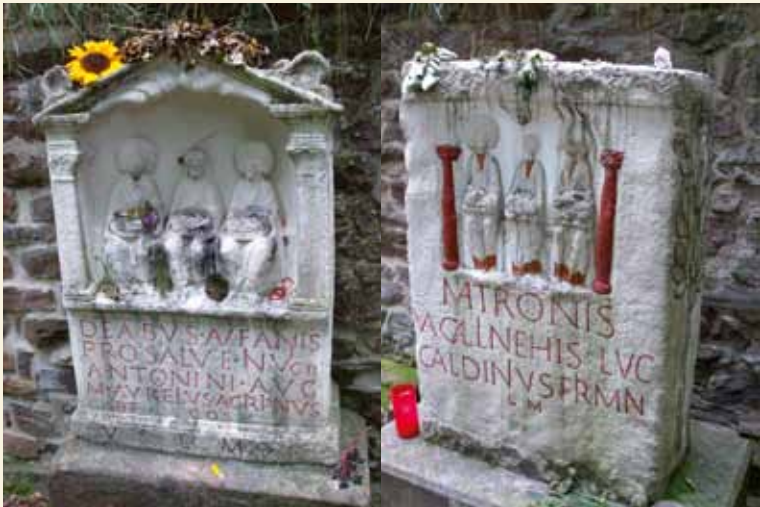
Abb. 3, Zum Vergleich: Denkmäler und Plan des Matronenheiligtums Nettersheim, Eifel

Fest steht, dass in diesem zentralen Innenbereich der Anlage in der gallorömischen Periode, als der Ringwall seine Funktion als Festungsanlage schon lange verloren hatte, ein aus mehreren Denkmälern bestehender Weiheplatz gestanden hatte. Ähnliche Anlagen sind gleich aus mehreren Örtlichkeiten des Hunsrück – Eifel Raumes bekannt. Funde der Vorjahre erlaubten bereits eine Deutung in Richtung eines Matronenheiligtums, wie es beispielweise auch aus Nettersheim in der Eifel bekannt (Abb. 4) ist. Ein Kult, der auf die vorrömische Zeit zurückzuführen ist und der Verehrung sogenannter Matronen, bzw. Muttergottheiten diene. In Zusammenhang mit dem nur 25m entfernten Dianatempel ein Aspekt, der die Funktion des Ringwalls in gallorömischer Zeit nun in einem anderen Licht zeigt. Denn entgegen früherer Interpretationen hat hier nicht nur ein kleines Waldheiligtum gestanden. Vielmehr deuten die neuen Funde und Befunde in Richtung eines Kult- oder Tempelbezirks.

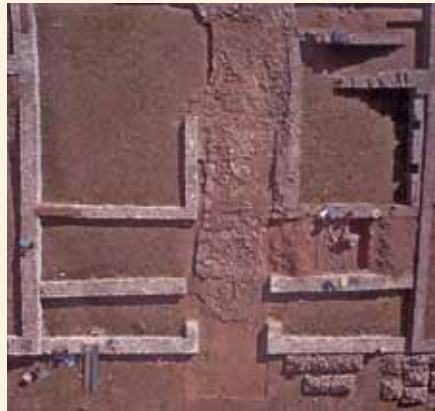
Blick von oben auf die Wegführung in den Mitteltrakt des Hauptgebäudes, Foto: Europäischer Kulturpark Bliesbruck-Reinheim, 2012

schaftlichen Hauptgebäudes der Villa untersucht. Zum einen wurde begonnen, eine von Westen in den Kern des Herrenhauses führende Pflasterung abzubauen, um in den folgenden Jahren die darunter liegende Fläche zu untersuchen. Der 3 m breite Pflasterweg aus flachen Kalksteinplatten wird seitlich von größeren Kalksteinen begrenzt. In den Belag sind auch Sandstein- und Dachziegelfragmente früherer

Bauphasen eingebracht. An Kleinfunden kamen Keramik, Tierknochen und ein Mühlsteinbruchstück aus Basalt zutage. Die Keramik setzt sich neben glattwandig-tongrundigen Stücken aus graubelgischer Ware, Glanztonware (Firnīs) mit Griesbewurf oder Kerbschnitt und Terra Sigillata zusammen und datiert ins 2. und 3. Jh. n. Chr.

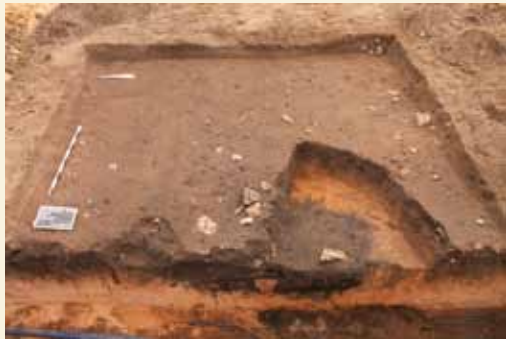
Blick auf die vor dem Nebengebäude B3 angeschnittene Grube, aus deren oberer Schicht zahlreiche Metallschlacken geborgen werden konnten. Im Profil ist eine sandsteinernerne Säulenbasis zu erkennen, Foto: Europäischer Kulturpark Bliesbruck-Reinheim, 2012

gibt sich als schwärzliche Verfärbung vor dem anstehenden hellen Kies-Sand-Boden zu erkennen. Während sie sich an ihrem westlichen Rand zylinderartig vertieft, sind ihre Form und Grenze nach Osten bislang nicht klar zu fassen. Aus der oberen Verfüllung der Grube stammen neben Dachziegelfragmenten, Keramik und bearbeiteten Sandsteinfragmenten auch große Mengen Metallschlacken, die derzeit analysiert werden. Des Weiteren finden sich in der Grube z. T. größere Fragmente von Sandsteinsäulen, die in sekundärer Verwendung hier „entsorgt“ wurden. Eine konstantinische Münze weist auf eine spätantike Nutzung der Grube hin. Die weitere Freilegung erfolgt im kommenden Jahr.

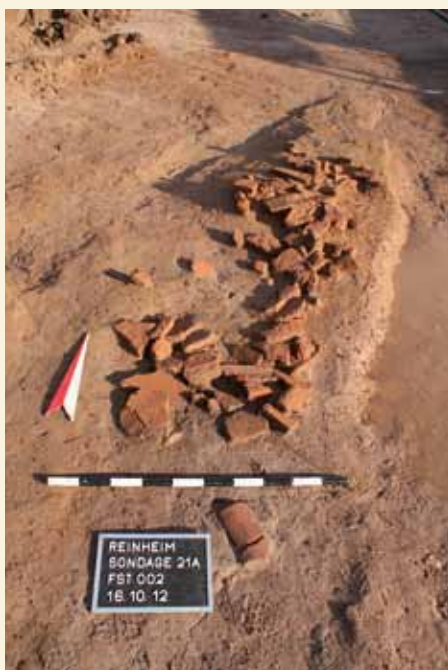
Eine der Dachziegelhäufungen in der Fläche westlich des Hauptgebäudes, Foto: Europäischer Kulturpark Bliesbruck-Reinheim 2012

Neben der Grube konnten bei den Sondagen westlich des Hauptgebäudes zwei Dachziegelanhäufungen dokumentiert werden, deren Deutung einige Schwierigkeiten bereitet. Zwischen den Ziegeln lagen Bruchstücke graubelgischer Keramik sowie eine Eisen- und zwei Bronzefibeln aus dem 1. Jh. n. Chr., die gegen eine Interpretation als schlichte Abfallhaufen sprechen. Neben den Keramik- und Metallartefakten wurden auch geringe Mengen kalzinierter Knochen entdeckt. Grubenartige Vertiefungen, die auf gestörte Brandgräber aus der Frühzeit der Villa schließen lassen könnten, wurden nicht beobachtet. Die genaue Deutung der Befunde bleibt somit vorerst offen. Angeschnittene Mauerzüge deuten an, dass die Fläche westlich des Hauptbaus spätestens im frühen 3. Jh. n. Chr. umfriedet und durch Trennmauern mehrfach unterteilt war. (Eck), (St)

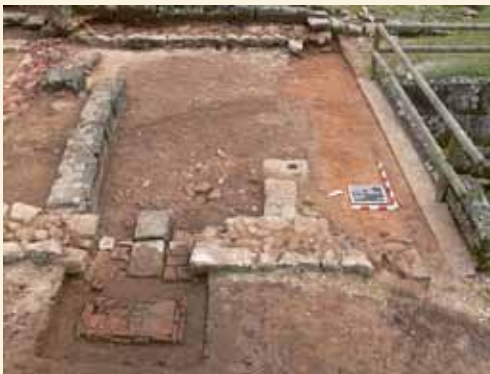
Schwarzenacker, „Auf der Ungnade“, Haus 5, Fundstelle 9 mit Präfurnium und Herdstelle, Ansicht von Westen

Der Befund des Innenraumes zeigt recht deutlich, dass der mit einer Fußbodenheizung ausgestattete Raum nachträglich an die nördliche Mauer angebaut wurde. Ebenso ist er nachträglich an die nördlichen Räume (Fst. 56 und 62) angefügt.

Die Schicht (09.005) unterhalb der Estrichunterfütterung wurde im Bereich von Fst. 38 von den Schichten des 1. Jh. n. Chr. überlagert. Da eben diese Schichten hier im Innenraum fehlen, ist davon auszugehen, dass sie bei der Errichtung von Fst. 9 abgetragen wurden. Relativchronologisch ist die Errichtung von Fst. 9 demnach an das Ende des 1. bzw. Anfang des 2. Jh. n. Chr. zu setzen, was mit der Datierung des zum hypocaustierten Raum – Fst. 9 – gehörigen Praefurniums (Fst. 5) übereinstimmt.

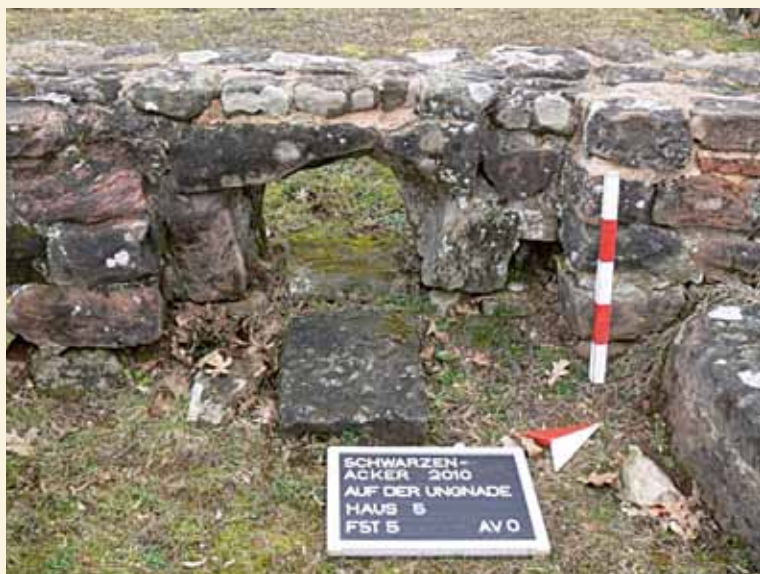
Schwarzenacker, „Auf der Ungnade“, Haus 5, Fundstelle 5, Ansicht von Südosten

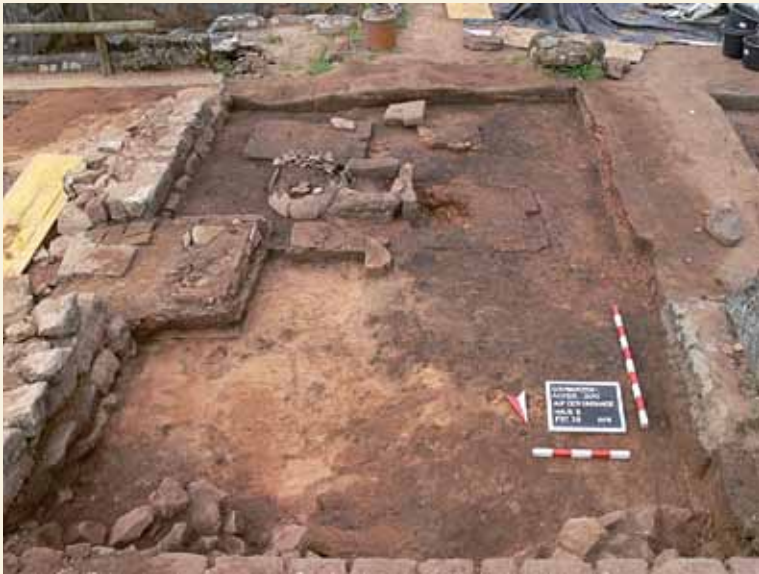
Schwarzenacker, „Auf der Ungnade“, Haus 5, Herdstellenensemble und Präfurnium

An diese Herdstelle schließt sich direkt östlich Fst. 91 – eine nahezu quadratische Steinsetzung, die zeitlich sowie funktional wohl Fst. 90 zuzurechnen ist – an. Östlich von Fst. 91 waren zwei große ineinander gestellte Vorratsgefäße in eine Grube eingetieft. Bei der Anlage dieser Grube und der Einbringung des Vorratsgefäßes wurde Fst. 91 in Mitleidenschaft gezogen, so dass der östliche Begrenzungsstein in das Innere von Fst. 91 verstürzte.

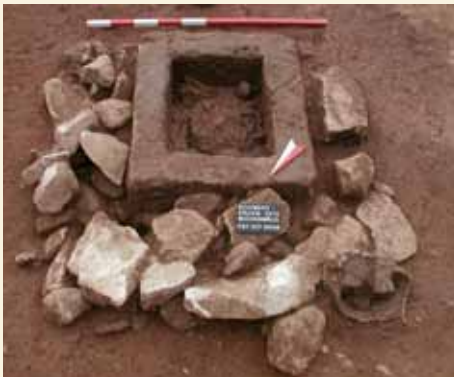
Steinkiste FST 207 in einem Grabgarten

Schwarzerden, Grab FST 207. Steinkiste mit umgebender Steinpackung und graubelgischem Becher auf den Steinen, Foto: 2012

Auch 2012 gab es wieder eine erfolgreiche Grabungskampagne auf dem römischen Gräberfeld von Schwarzerden, Gemeinde Freisen. Es wurden 22 neue Fundstellen entdeckt. Bei vielen handelte es sich um teilweise sehr große Aschengruben, in denen die Reste der Scheiterhaufen entsorgt wurden, auf denen die Toten mit einigen ihrer Beigaben verbrannt wurden. Aber wir haben auch sechs Gräber gefunden, darunter drei Kammergräber und eine Steinkiste.

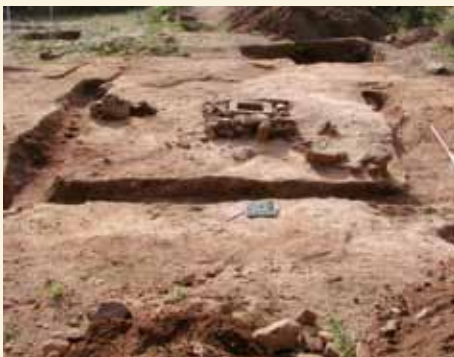
Schwarzerden, Grab FST 207. Steinkiste mit ausgenommenem Graben des Grabgartens, Foto: 2012

Die quaderförmige Steinkiste FST 207 besteht aus Konglomerat und ist an der Oberseite 61 x 70 cm groß und bis 42 cm hoch. Die Steinkiste ist leicht bauchig, so dass sich etwa auf halber Höhe Maße von 64 x 81 cm ergeben. Der Innenraum ist 36 x 46 cm groß und maximal 22 cm tief. Die Kiste wurde sehr sorgfältig zugeschlagen. Sie hatte keine Abdeckung (mehr). Die Ecken der Steinkiste waren nach den Himmelsrichtungen orientiert. An drei Seiten (außer im Südosten) war sie mit einer Steinpackung umgeben, so dass der gesamte Befund eine annähernd quadratische Form und eine Größe von 1,25 x 1,15 m hatte. Das entspricht in Außenform und -größe den Kammergräbern des Gräberfeldes. Das Grab lag fast mittig in einem quadratischen

Grabgarten (5,00 x 5,05 m). Der Grabgarten war aber nur an drei Seiten von einem Graben umgeben, auch hier fehlte, wie bei der Steinpackung, die Südostseite. Der Grabgarten enthielt keine weiteren Gräber.

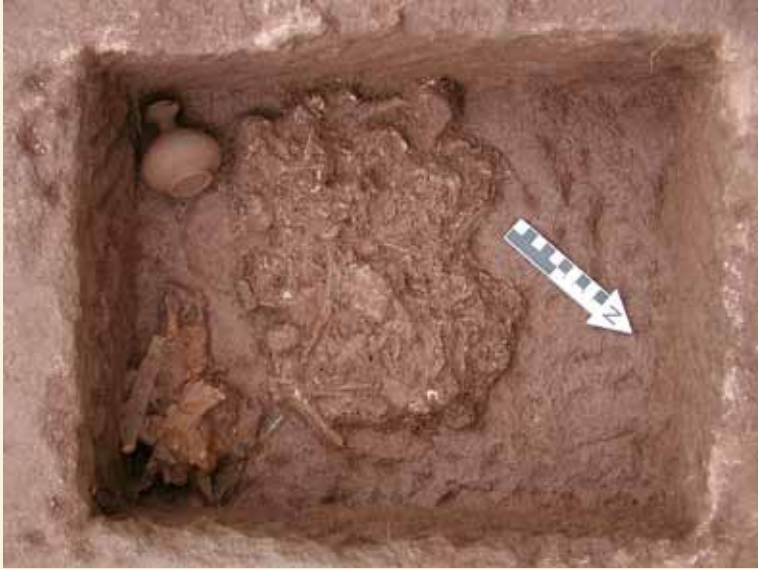
Schwarzerden, Grab FST 207. Inhalt der Steinkiste, Foto: 2012

In der Südecke der Kiste lag ein Miniaturkrug. In der Ostecke fanden sich mehrere zusammen korrodierte Eisenobjekte, darunter ein kleines Messer mit einer punzverzierten Bronzetülle. Nördlich dieser Eisenobjekte lag eine bronzene Haarnadel. Der Leichenbrand konzentrierte sich in der Mitte der Steinkiste und zog bis zur Südwestwand. Im Leichenbrand fanden sich eine Bronzemünze und ein fragmentarischer Fingerring, der auf Grund seiner Größe nur einem Kind gepasst haben kann. Zusammen mit der Haarnadel, die für eine weibliche Bestattung spricht, ist das Grab also als Mädchengrab zu deuten. Die anthropologische Untersuchung steht noch aus. Auf den Steinen der Steinpackung lag in der Westecke ein graubelgischer Becher. Er ist wohl Teil der Bestattungszeremonie oder auch einer späteren kultischen Handlung gewesen.

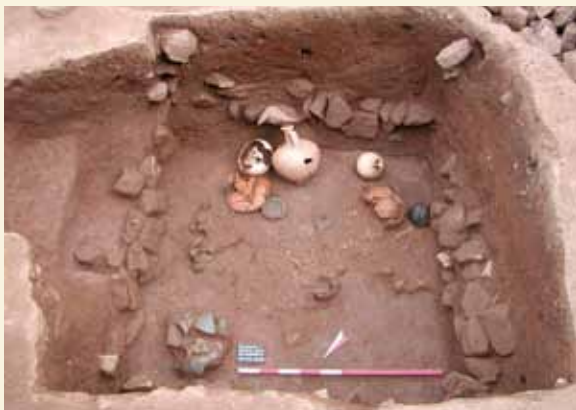
Schwarzerden, Grab FST 216. Grabkammer mit Funden, links der Ansatz der Treppe, Foto: 2012

An der Südostwand des Grabes fanden sich vier Krüge unterschiedlicher Größe. Im südöstlichen Drittel des Grabes lagen außerdem noch eine Schüssel, ein Schwarzfirnisbecher, ein Deckel und ein kleiner Teller. In der Mitte und

bis zur Südwestseite des Grabes streute der Leichenbrand, der verschiedene Eisenteile, auch Reste von Fibeln, enthielt. An der Nordostseite des Grabes, also am Fuß der Treppe wurde ein „Haufen“ zusammen korrodierter Eisengegenstände entdeckt. Zwischen den Eisenteilen fand sich auch noch eine Bronzefibel. Direkt neben den Eisenobjekten lag ein niedriger Becher, am Nordwestrand des Leichenbrandes ein kleines Gefäß, das mit plastischen Ranken verziert war. In der Nordecke des Grabes fand sich ein graubelgischer Becher, die Westecke blieb leer. Nach Maßgabe der jüngsten Funde dürfte das Grab wohl an das Ende des 1. Jahrhunderts n. Chr. zu datieren sein.

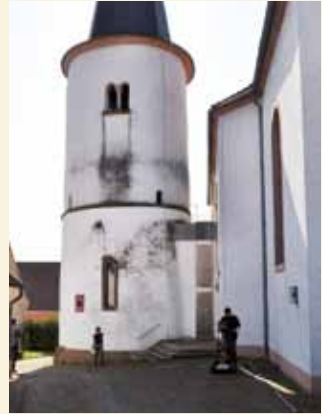
Reinheim. Sondierung neben dem Kirchturm mittels Georadar, Foto: P. Haupt 2012

meinschaftlicher Forschungen zur Kulturlandschaftsgenese der Johannes Gutenberg-Universität Mainz und dem Europäischen Kulturpark Bliesbruck-Reinheim einen Beitrag leisten: Mit Georadar wurden daher am 28. März 2012 zugängliche Bereiche um den Kirchturm sondiert. Wenn auch methodenbedingt und letztlich wegen der kleinen Flächen keine Klärung genannter Problematik zu erwarten war, konnten immerhin im Untergrund verborgene, von der Orientierung des Kirchenbaus abweichende Mauern erkannt werden – die vorbehaltlich weiterer Untersuchungen einer älteren Bauphase zugerechnet werden dürfen. Hierfür spricht auch deren Lage im Bereich des mittelalterlich-neuzeitlichen Kirchhofs, die eine jüngere Datierung unwahrscheinlich macht. Weitergehende Interpretationen verbieten sich allerdings zum jetzigen Zeitpunkt.

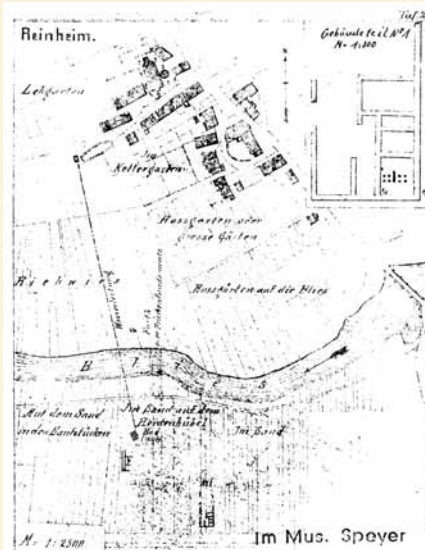
Plan aus dem 19. Jahrhundert. Er zeigt die zeitgenössische Bebauung in Reinheim, freigelegte Mauerzüge der römischen Villa sowie eine Wasserleitung, die von einer Quelfassung im „Kellergarten“ zum Bad der Villa führt. Daneben ist „Furth oder Brückenfundamente“ vermerkt. Durch die geophysikalischen Prospektionen 2012 konnte für keinen der letztgenannten Befunde ein Nachweis erbracht werden, Plan: Historisches Museum der Pfalz, Speyer 2012

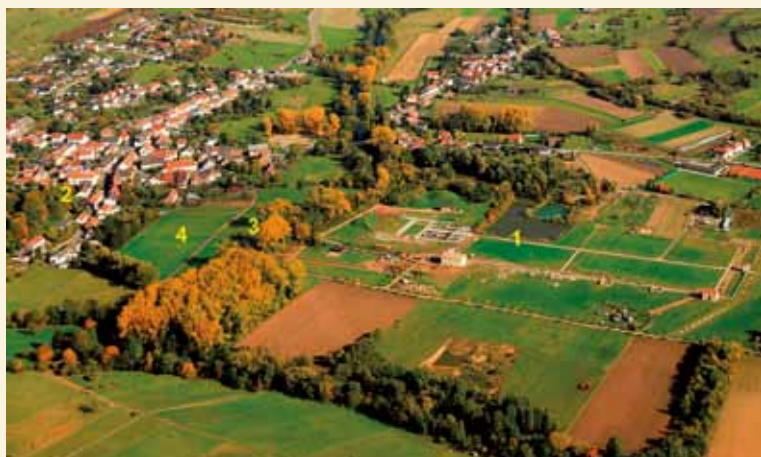
Luftbild der 2012 untersuchten Flächen: 1) Römische Villa, 2) St. Markus Kirche Reinheim, 3) Messfläche „Untere Riewiese“ („Furt/Brücke“), 4) Messfläche „Obere Riewiese“ („Wasserleitung“), Foto: 4 VENTS, 2012

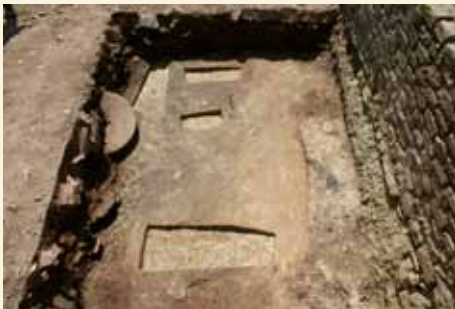
Wareswald: Blick in den Keller D3. Im Profil steckt der große Mühlstein, Foto: 2012

Keramikscherben konnten auch vollständige Gefäße, darunter eine Amphore „in situ“ geborgen werden. Selbst eine vollständige Getreidemühle aus Mayener Basalt mit eisernen Ringgriffen verblieb in den planierten Schichten. Verziegelte Lehmbröcken sowie zahlreiche verkohlte Holzstücke zeigen offensichtlich, dass das Gebäude, zu dem der Raum D3 gehörte, durch Schladfeuer zerstört worden war. Nach der Katastrophe wurde das Gelände planiert, um darüber den Nachfolgebau errichten zu können. Warum die zahlreichen Metallstücke aus Bronze und Eisen nicht, wie sonst üblich geborgen und einer sekundären Verwendung zuge-

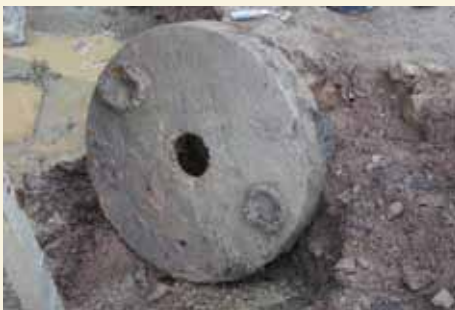
Wareswald: der Mühlstein mit zwei eisernen Ringgriffen während der Bergung, Foto: 2012

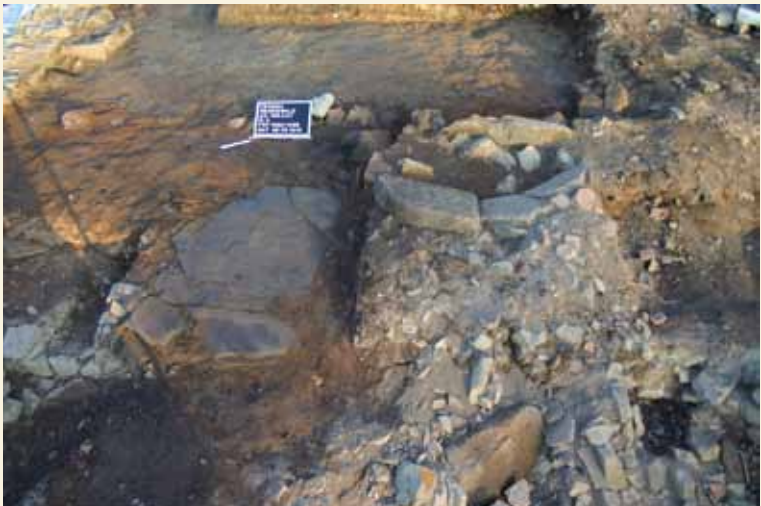
Wareswald: Herdinstallation mit Arbeitsplattform aus der letzten Siedlungsphase des 4. Jh. n. Chr., Foto: 2012

ten Architekturteilen errichtet worden. Neben dem Herd war eine Arbeitsplattform aus schwarzen, flachen Steinplatten zu beobachten. Den Zweck dieser Plattform zeigt eindrücklich der Fund eines großen Hiebmessers, das wohl zum Zerteilen von Schlachttieren benutzt wurde.

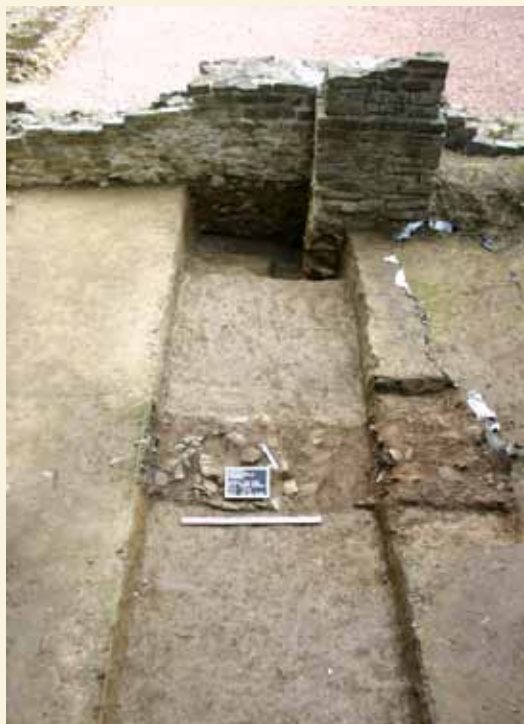
Wareswald: Blick in den südwestlichen Profilschnitt 1: In der Bildmitte ist das Fundament der Umgangsmauer als dunkler Streifen zu erkennen, Foto: 2012

Das Hauptaugenmerk der Grabungskampagne 2012 aber galt dem sog. Mars-Tempel. Hier sollte in drei großen Profilschnitten die Ausdehnung und Grundriss des Gebäudes ermittelt werden. In den Schnitten wurden Fundamentgräben beobachtet, die alle parallel zur jeweiligen Cella-Mauer mit einem lichten Abstand von ca. 3,30 Meter verliefen. Die

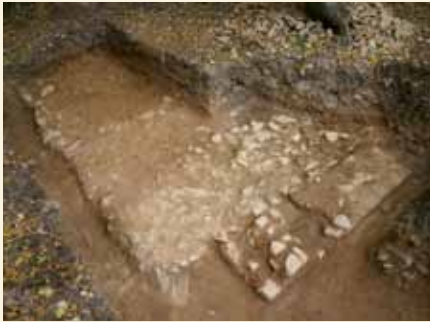
Wareswald: Blick in den nordöstlichen Profilschnitt 3: Mauer mit Türwange und anschließender Pflasterung, Foto: 2012

das Fundament bis in die unterste Steinlage sorgfältig gesetzt und vermörtelt. Daraus geht hervor, dass die Cella bedeutend höher konstruiert war als der signifikant niedrigere Umgang. Im nordöstlichen Profilschnitt konnten dann auch noch weitere Mauern sowie Steinpflaster ausgegraben werden. Eine der Mauern weist eine Türwange auf, die auf einen Eingang in diesem Bereich hinweist. Diese Befunde sind durch eine ca. 1,20 Meter breite Mauer von der Architektur des Mars-Tempels getrennt.

Sie besteht aus flachen Steinen, die nur leicht vermörtelt sind und daher keine große Last tragen konnte. Sie ist wohl als Umfriedungsmauer zu deuten, die einen nordöstlich gelegenen Bezirk umlief. Über Ausgestaltung und Größe der zu vermutenden Gebäude können noch keine Aussagen getroffen werden.

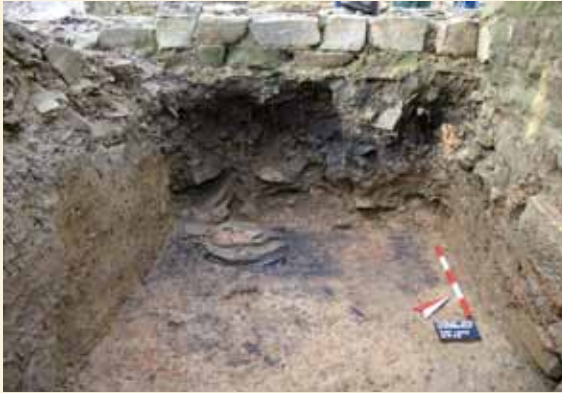
Wareswald. Brandgrab der Mittleren Eisenzeit. Grabungssituation, Foto: 2012

gallo-römischen Tempels stießen die Ausgräber direkt am Fundamentgraben auf Keramik. Zunächst konnte eine umgestürzt liegende, röttonige Schale frei präpariert werden. Im Zuge der weiteren Ausgrabungen stellte sich heraus, dass das Brandgrab bei der Anlage des Fundamentes der Cella-Mauer des römischen Baues gestört worden war. In der Planung des Tempelumganges konnte eine Scherbe geborgen werden, die

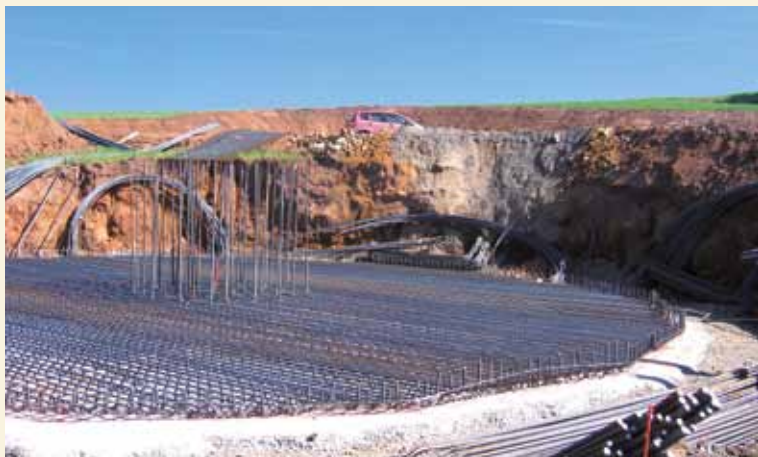
Beispiel für die Baugrube einer Windkraftanlage, hier auf dem Friedenberg bei Hirstein, Foto: 2012

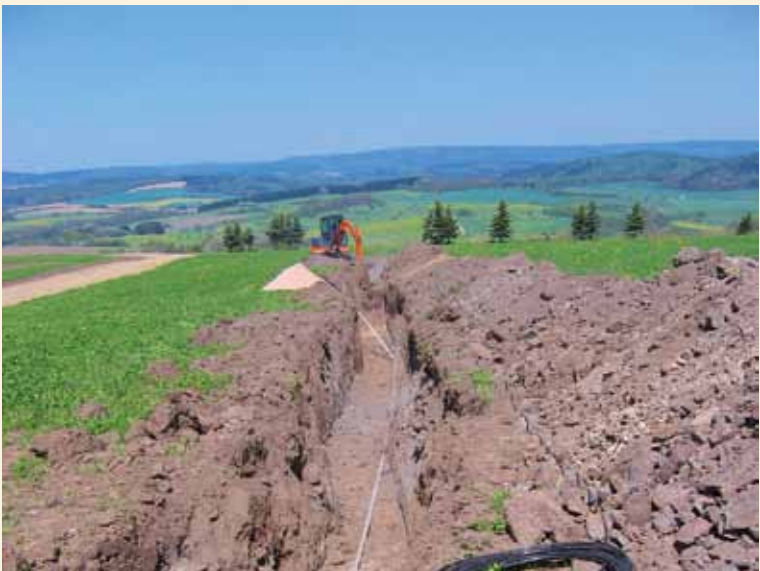
Beispiel für die Kabelgräben zur Vernetzung der Windkraftanlagen, hier auf dem Friedenberg bei Hirstein, Foto: 2012

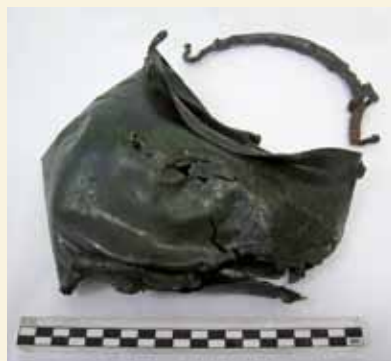
Schwarzerden. Bronzeeimer mit Eisenhenkel aus Fundstelle 176, Foto: 2012

auch ein kleines Bronzegefäß mit Eisenhenkel restauriert werden. Der zerdrückte Erhaltungszustand des Fundes soll nicht von der Tatsache ablenken, dass es sich ehemals um ein fein gearbeitetes Gefäß gehandelt hat, an dem während der Restaurierung viele aussagekräftige Beobachtungen zu seiner Herstellung gemacht werden konnten.

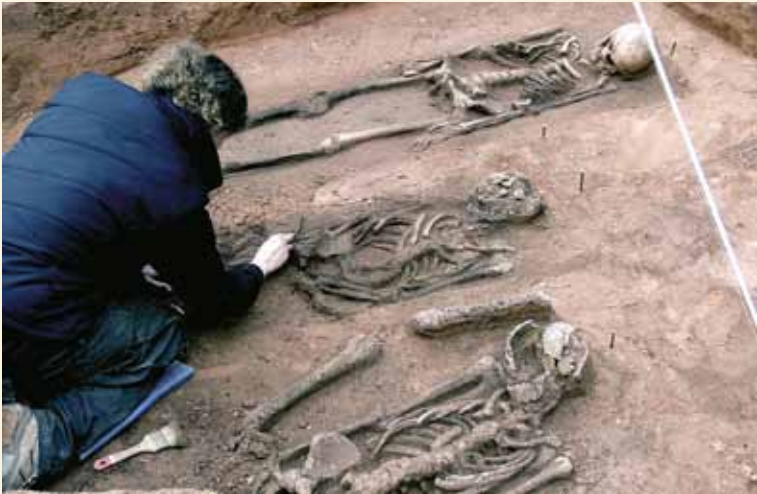
Wallerfangen, Villeroystr. 1a. Freilegung von Gräbern und einem Pfostenloch (dicht neben der rechten Ecke des mittleren Grabes), Foto: 2012

Neue Erkenntnisse wurden vor allem im Grundstück Villeroystraße 1a gewonnen. Unter dem abgebrochenen neuzeitlichen Gebäudekeller kamen noch etliche Gräber zu Tage. Der Friedhof hatte sich in diesem Bereich einst deutlich weiter nach Süden erstreckt als zunächst angenommen. Die Gräber waren alle beigablenlos. Nach ihrer Orientierung

gehören sie wahrscheinlich dem älteren Bestattungshorizont (wohl vor Errichtung der gotischen Kirche) an. Im Bereich dieser Gräber wurden mehrere Pfostenlöcher nachgewiesen. Es sind dicke Pfosten, die sich leider nicht mehr zu sinnvollen Grundrissen ergänzen lassen. Die wichtige Frage, ob es sich um Architektur handelt, die älter, jünger oder gleichzeitig mit dem Friedhof ist, lässt sich derzeit nicht eindeutig entscheiden. In zwei Fällen konnten Überschneidungen zwischen Gräbern und Pfosten gruben beobachtet werden: Ein Mal war das Grab älter, ein Mal war es jünger. Es ist durchaus möglich, dass die Holzarchitektur funktional mit dem Friedhof in Verbindung steht (Memorialbau oder gar frühe Kirche). Es könnte aber auch sein, dass bereits vor und dann wieder nach der Belegung dieses Gräberfeldbereiches dort Holzbauten standen, die mit der Friedhofsnutzung nichts zu tun hatten. Darauf weist der Fund einer sog. „Grubenhütte“ einige Meter südlich des Gräberfeldes hin, die in Resten unter dem Gehsteig der Villeroystraße nachgewiesen werden konnte. Sie dürfte nach Keramikfunden ins Hochmittelalter gehören. Solche teilweise in den Untergrund eingetieften kleinen Bauten dienten als Nebengebäude wirtschaftlichen Zwecken. Sie wurden handwerklich genutzt oder zur Lagerung von Vorräten.

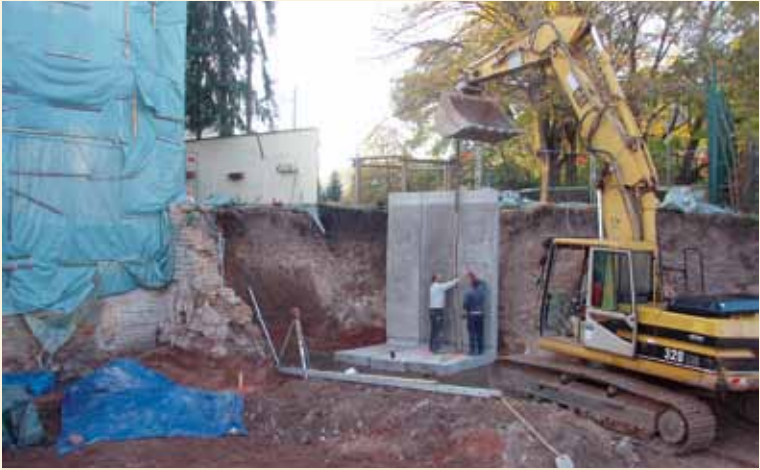
Wallerfangen, Villeroystr. 1a. Die NW-Ecke der Baugrube, die in den ehemaligen Friedhof der mittelalterlichen Stadt einschneidet, wird mit Betonwinkeln gesichert. Dahinter ist links noch die große, grau verfüllte Grube zu erkennen, die auf den systematischen Abbruch der gotischen Kirche 1688 zurückgeht, Foto: 2012

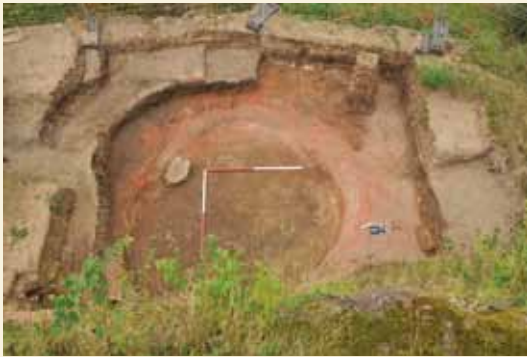
Blick auf den Grabungsschnitt vom Oberburgplateau aus. Bevor die Schichten im linken Teil abgebaut werden konnten, wurde die Brunneneinfüllung mit einer Holzplattform abgedeckt, Foto: C. Bernard, 2012

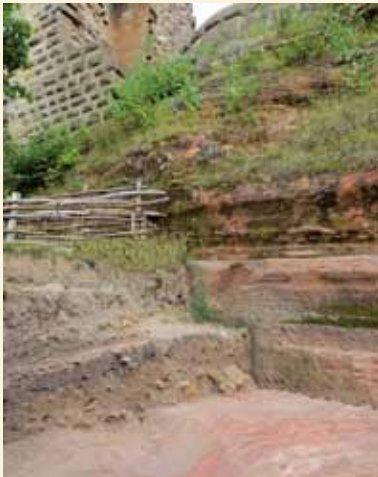
Den nördliche Teil der Grabung. Oberhalb von Profil Nr. 43 erkennt man in der Felswand eine schräge Ausarbeitung für einen Balken, vielleicht ein Sparren des Brunnenhausdaches. Im Vordergrund rechts der stark trichterförmig erodierte Rand des Brunnens,.
Foto: C. Bernard, 2012

Grundriss und Baugestalt des Brunnenhauses sind bislang unbekannt. Verschiedene Abtragungen am Felsmassiv in der unmittelbaren Umgebung des Brunnens stehen vermutlich mit diesem Brunnenhaus oder einer Schöpfkonstruktion in Verbindung: Während im Planum am Fuß des Felsmassivs beidseitig Felsbänke belassen waren, befanden sich am Felsmassiv selbst zwei ausgearbeitete Balkenlager, die um 45° zueinander geneigt sind und ungefähr den gleichen Abstand zur Brunnenmitte haben. Nach derzeitiger Einschätzung könnten sie vielleicht ein Sparrenpaar vom Dach des Brunnenhauses aufgenommen haben.

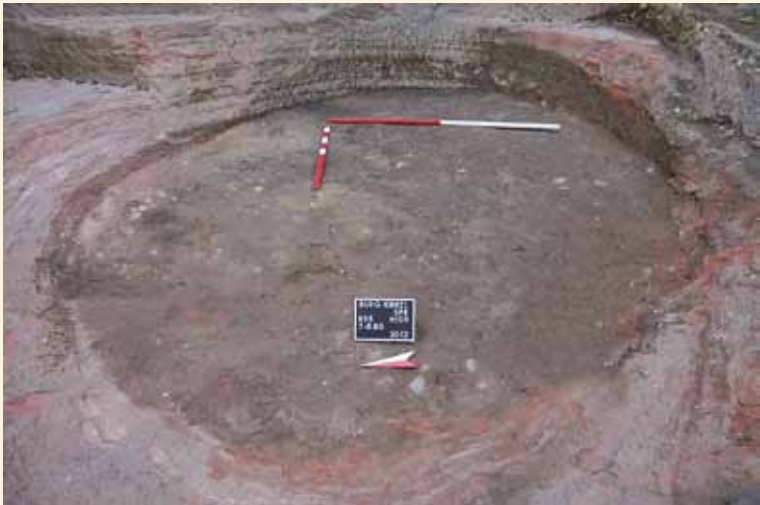
Der Brunnenrand ist nur noch am Übergang in die Felswand des Oberburgmassivs senkrecht erhalten, Foto: C. Bernard, 2012

Der ursprüngliche Felsrand des Brunnens ist durch Frosteinwirkung stark verwittert. Eine Ausnahmeform bildet seine östliche Seite, die in die annähernd senkrecht abgeschrotete Wand des Oberburgfelsens übergeht. Die dortigen Hiebsspuren enthalten im Bereich der Brunnenröhre Reste von Mörtel, woraus man schließen kann, dass die Brunnenröhre zumindest in diesem oberen Bereich des relativ weichen Buntsandsteins ausgemauert gewesen war. Ab welchem Niveau diese Vermauerung der Brunnenröhre begann, und ob

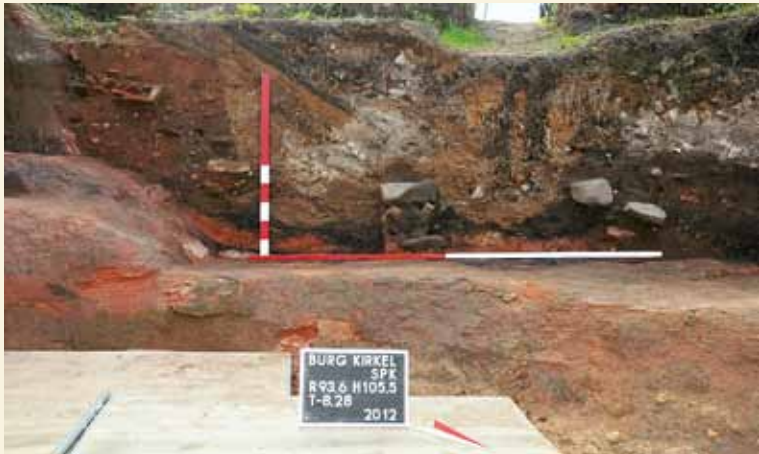
Das schwarzbraune Band mit ungleichmäßiger Oberkante oberhalb des liegenden Stabes besteht aus Brandschutt. Links neben dem senkrechten Stab befindet sich Bauschutt mit einer Lage von Dachziegeln. Scharf zeichnet sich links neben dem vertikalen Stab der steile Rand der Freilegung von 1991 ab, die in der Fläche ungleichmäßig verlief und partiell noch die feste Brandschuttschicht störte. Vorne die zugedeckte Brunneneinfüllung, Foto: C. Bernard, 2012

Um zu prüfen, ob archäologischen Befunde, das heißt die o. g. Abfolge aus Brandschicht, Brandschutt- und Schuttschicht mit dem Schadfeuer vom Frühjahr 1486 nebst den nachfolgenden Aufräumarbeiten in Verbindung stehen könnten, kann man die Gefäßkeramik zur Datierung des Befundes heranziehen: Die Formen der unglasierten irdenen Töpfe, Becher und Krüge entsprechen dem einfachen spätmittelalterlichen Geschirr, wie man es in der Region bis zum Ende des 15. Jh. verwendete. Fragmente von glasierter Irdenware, deren Produktion im späten 15. Jh. einsetzt, kommen nur spärlich vor. Vereinzelte Bruchstücke von Tassen aus frühem Steinzeug, die man ca. ab der Mitte des 14. Jh. bis in das 15. Jh. datieren kann, wurden ebenfalls geborgen. Die Kachelfragmente stammen überwiegend von reduzierend gebrannten Gefäßkacheln. Es lassen sich Schüsselkacheln mit Standboden und quadratisch geformter Mündung identifizieren, wie sie ab dem späten 14. Jh. vorkommen und vor allem in einfacheren Haushaltungen noch weit über das 15. Jh. hinaus in Kachelöfen eingesetzt wurden. Daneben fanden sich geringe Reste von glasierten Halbzylinderkacheln des 15. Jh. Obwohl der letztendliche Beweis aus der derzeitigen Befundlage heraus nicht geführt werden

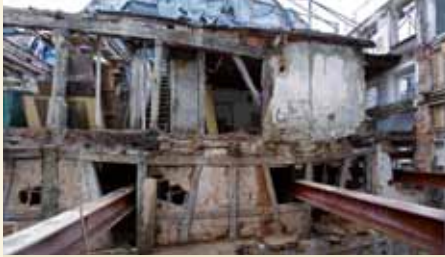
Dachstuhlgebilde von 1526,
Foto: Leiß, Tholey, 2012

einige der Deckenbalken aus dem Jahr 1504 datieren. Offenbar ist das Gebäude unmittelbar nach dem in der Chronik des Heinrich von Nassau für 1503 belegten Stadtbrand errichtet worden. Die Erdgeschosszone des Treppenturms mit einem spätgotisch profilierten Türgewände könnte sogar noch von einem Vorgängerbau des späten 15. Jahrhunderts stammen. Mehrere Balken einer nachträglich mit Sandsteinen ausgemauerten Fachwerkwand im 2. Obergeschoss datieren von 1526. Sie waren ursprünglich Teile des Dachgebälks eines „Stehenden Stuhls“, von dem das Längsgebinde erhalten ist.

Bemerkenswert ist hier die noch von mittelalterlicher Handwerkstechnik geprägte Ausführung der Zimmermannsverbindungen und die repräsentative Gestaltung des Hauptpfostens mit Abfasungen und Profilierungen.

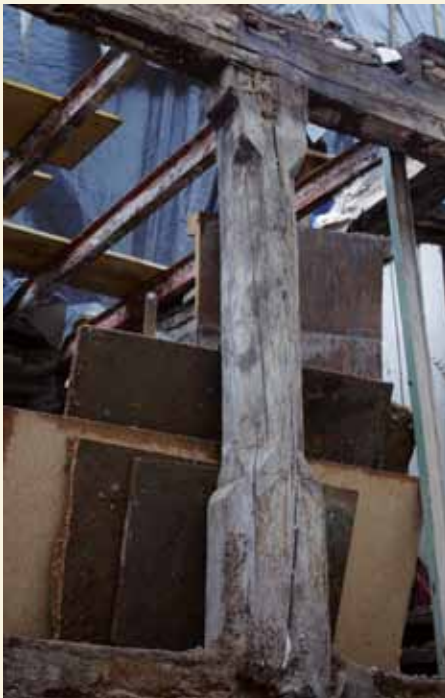
Dachstuhlsäule von 1526,
Foto: Leiß, Tholey, 2012

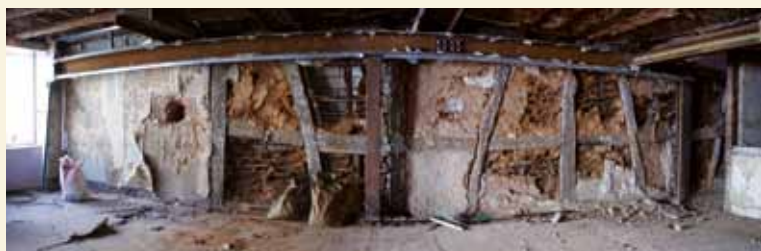
Fachwerkwand von 1715/16 – 1. Obergeschoss, Foto: Leiß, Tholey, 2012

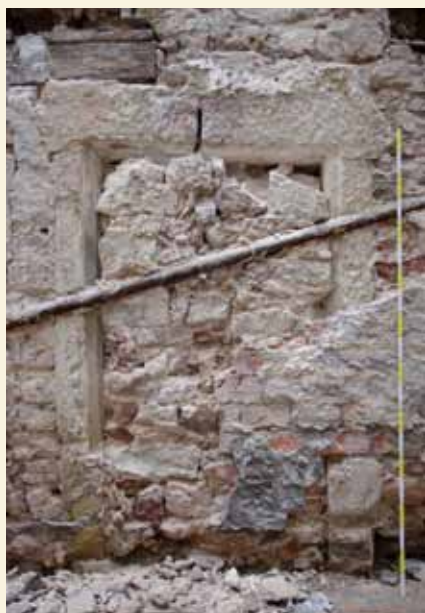
Spätgotisches Türgewände am Treppenturm bei Freilegung, Foto: Leiß, Tholey, 2012

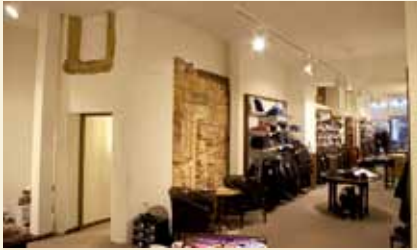
Spätgotischer Treppenturm – nach Fertigstellung, Foto: Leiß, Tholey, 2012

funde auf eine marktseitige Ausführung in massiven Sandsteinquadern hin. Auf der Hofseite war die Traufe um einen brüstungshohen Dremmel angehoben, das vergleichsweise flach geneigte Dach zuletzt ohne Absetzung über den runden Treppenturm geschleppt. Der Turm ragte etwa zu einem Drittel aus der rückwärtigen

Fassade heraus, an deren Anschluss sich Reste von einfach profilierten Fenstergewänden erhalten haben. Im Hinblick auf die innere Raumstruktur kann bei dem teilunterkellerten Erdgeschoss aufgrund der Befunde von einem ursprünglich dreiraumtiefen Grundriss ausgegangen werden.

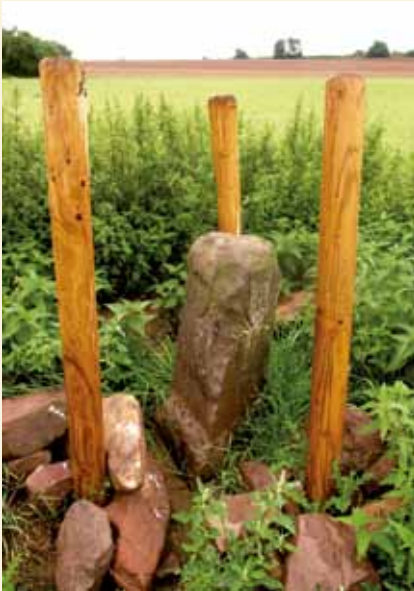
Banngrenze Hüttigweiler, Stennweiler, Wemmetsweiler, Dreibannstein, um 1755, Foto: 2009

orts in Wald und Feld bedrohtes Kulturgut. So wecken Einzelstücke auch immer wieder Sammlerleidenschaften. Transloziert finden sie sich dann meist widerrechtlich auf Privatgrundstücken wieder. Doch nur am ursprünglichen Aufstellungsort behalten Grenzsteine ihre rechtshistorische Bedeutung. Sie werden durch das Saarländische Vermessungs- und Katastergesetz (SVerm-KatG) vom 16. Oktober 1997 an ihrem Standort geschützt und können aufgrund ihrer kulturhistorischen, rechts- und vermessungsgeschichtlichen, sowie ihrer ortsgeschichtlichen Bedeutung Kulturdenkmale und Schutzgut gemäß dem Saarländischen Denkmalschutzgesetz sein. Wurden in der Vergangenheit vom Staatlichen Konservatoramt, dem heutigen Landesdenkmalamt, gelegentlich Grenzsteine selbstredend als Denkmäler angesprochen, so hat allerdings bis heute nur eine kleine Auswahl des historischen Grenzsteinbestandes des Saarlandes den Sprung in die Denkmalliste geschafft. Der um 1755 gesetzte Dreibannstein, der auch heute noch die Gemarkungsgrenze von Hüttigweiler (Kurtrier), Stennweiler (Grafschaft

Nassau-Ottweiler) und Wemmetsweiler (Reichsherrschaft Kerpen) markiert, steht seit 1989 als „Solitär“ in der Denkmalliste. Anlass zur Eintragung waren wohl die besonders reich mit Herrschaftszeichen versehenen Ansichten des Hoheitsgrenzzeichens und dessen Schutzbedürftigkeit an seinem Standort auf freiem Feld.

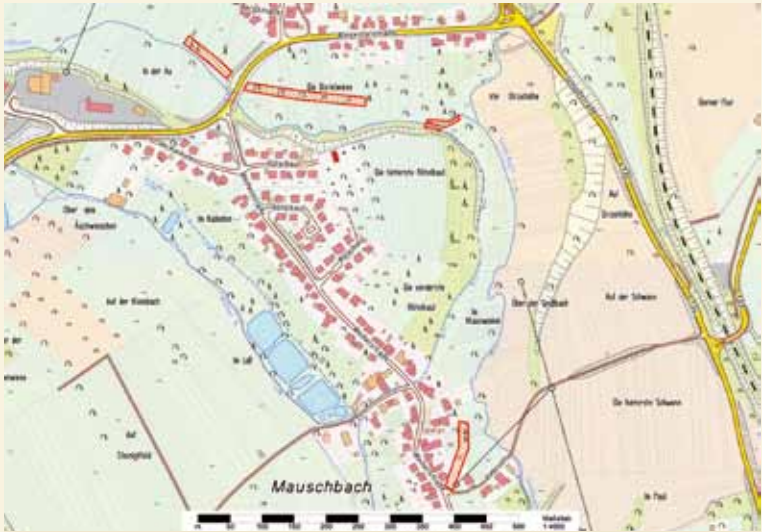
Gemarkung Hofeld-Mauschbach, Lageplan Kampfwagenhindernisse, 1:25.000,
(mit freundlicher Genehmigung des LKVK, Lizenznr. 06/13)

In der Gemarkung Hofeld-Mauschbach bei Namborn hat sich ein bedeutendes Relikt der deutschen Westbefestigung erhalten. 1938-1939 wurde nordöstlich der Ortslage von Mauschbach ein Kampfwagenhindernis zur Abwehr bzw. Kanalisierung feindlicher Kampfwagen gebaut. Das Hindernis besteht aus einer bewehrten Stauanlage und drei Betonhöckerhindernissen.

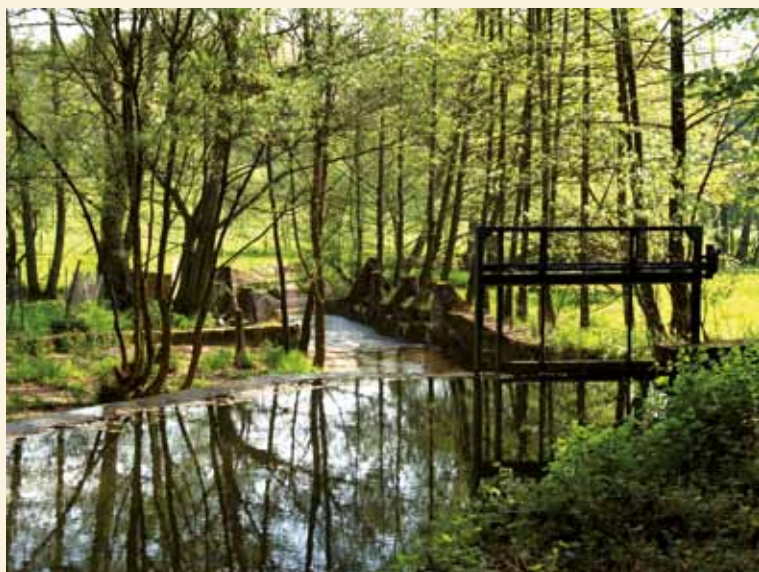
Hofeld-Mauschbach, bewehrte Stauanlage 1939, Foto: 2012

Das Kampfwagenhindernis ist Teil der terrestrischen Feindabwehr der Luftverteidigungszone West (LVZ-West), die etwa 30 km hinter der vorderen Ausbaulinie des Westwalls entlang der Saar, feindlichen Truppen den Durchbruch ins Landesinnere verwehren sollte. Die bewehrte Stauanlage ist nach heutigem Kenntnisstand die einzige erhaltene Anlage dieses Bautyps der Landesbefestigung West, bei der ein Wasserverlauf derart bewehrt und aufgestaut wurde. Da der bauliche Bestand der Westbefestigung in Nordrhein-Westfalen, Rheinland-Pfalz und Baden-Württemberg im Laufe der Nachkriegszeit fast vollständig gesprengt wurde, kommt der Anlage auch überregional bautypologisch eine besondere Bedeutung zu. In der Gemarkung Hofeld-Mauschbach ist ein einmaliges Sys-

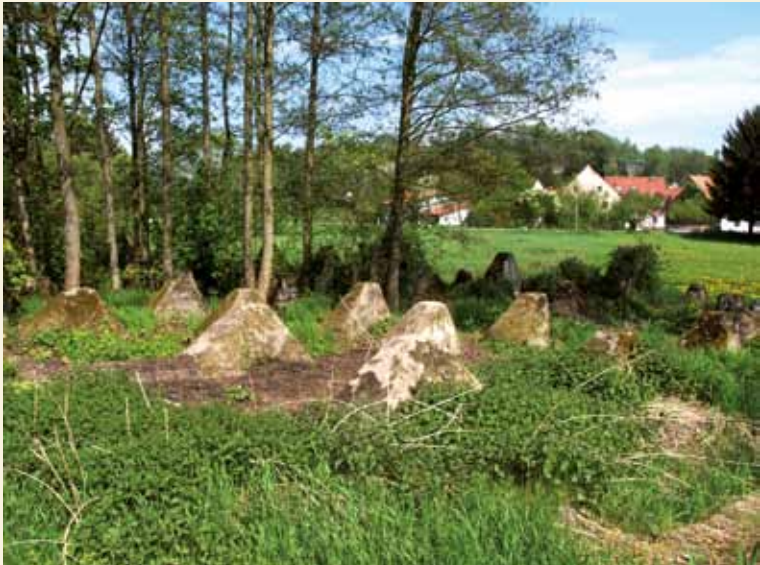
Hofeld-Mauschbach, Höckerhindernis östlich des Wiesentals, Foto 2012

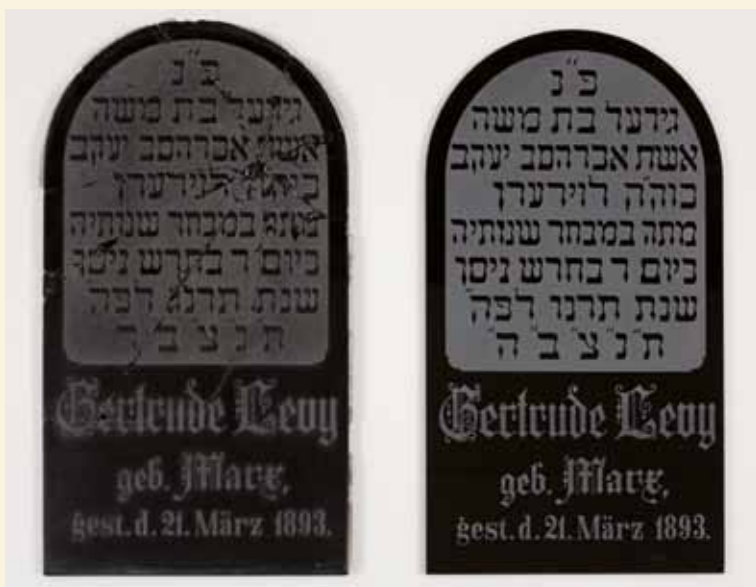
Jüdischer Friedhof Dillingen: Schwarzglasplatte für Gertrude Levy, 1894; Kopie 2012/13

Auf jüdischen Friedhöfen waren und sind Schwarzglasplatten stark gefährdet, da sie aufgrund ihrer eingeschränkten Stabilität von Schädigungen besonders betroffen sind. Häufig zerspringen sie in zahlreiche Stücke oder zersplittern völlig. Auch auf dem jüdischen Friedhof in Dillingen waren die Verluste bei den Inschriften in Schwarzglas durch die jüngste Schändung im Mai 2011 umfangreich (vgl. Jahresbericht 2011). Gemeinsam mit der GSE Illingen als langjährigem Partner entschloss sich die Landesdenkmalpflege im Rahmen des Projektes zur Wiederherstellung der Pflegefähigkeit jüdischer Friedhöfe daher zu einer Pilotstudie. Diese sollte die Möglichkeiten einer Restaurierung der stark beschädigten Inschriftentafeln – häufig die letzten Zeugnisse für die hier Bestatteten – ausloten und exemplarisch umsetzen. Grundlegend war dabei eine zeitnahe Bergung der Bruchstücke von 12 zerscherbten Tafeln, von denen 9 für eine weitere Bearbeitung ausgewählt wurden. Die Fragmente wurden gereinigt, verzerrungsfrei gescannt und fotografisch dokumentiert.

Zerscherbte Gläser unter Berücksichtigung konservatorischer Standards wieder zusammenzukleben, ist nicht grundsätzlich problematisch, allerdings sind keine Verfahren bekannt, die eine Exposition der restaurierten Stücke im Freien auf Dauer ermöglichen. Da der Friedhof in Dillingen über eine Eingangshalle verfügt, sollen die restaurierten Originale daher dort aufbewahrt werden; sie sind dort vor Feuchte und direktem Sonnenlicht geschützt (Restaurierung: Frau Dipl. Rest. (FH) Olga Emgrund, Saarbrücken).

Die Anfertigung geeigneter, exponierbarer Kopien der Originale erwies sich hingegen als komplex. Hauptschwierigkeit ist, dass Schwarzglas in den erforderlichen Stärken nicht mehr hergestellt wird und auch Restmengen nicht mehr am Markt zu bekommen sind. Ersatzweise musste daher auf dünnere Schwarzglasscheiben zurückgegriffen werden, die miteinander verklebt und an den Kanten schwarz abgedeckt wurden. Die Inschriften der Originale wurden in Vektordaten übertragen und auf geeigneter Strahlfolie ausgeplottet, wobei für die Rekonstruktion ältere Photographien ergänzend hinzugezogen wurden (Fa. Siersdorfer-Werbung, Saarbrücken). Auf Bitten der Synagogengemeinde und in Abstimmung mit dem Salomon Ludwig Steinheim-Institut an der Universität Duisburg-Essen wurden offensichtliche Verschreibungen bei den Segensformeln – eine Besonderheit des Dillinger Friedhofs – korrigiert. Die Schriften, teilweise in negativer Darstellung, wurden in traditioneller Form ausgebläsen (Fa. Glas-Petry, Schmelz). (Schr)

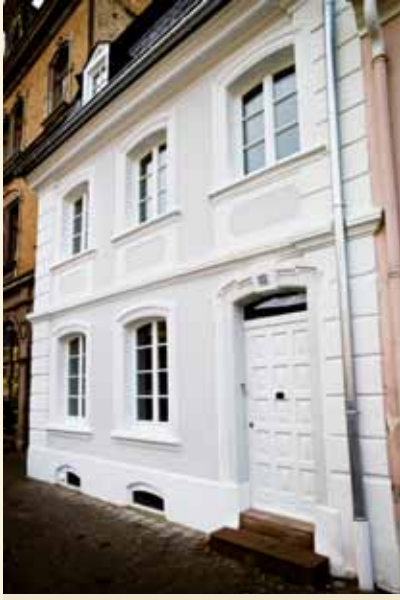
Kath. Kirch-Str. 13, Architekturbüro
Munz, Foto: 2012

2010 erwarb der jetzige Eigentümer das Gebäude und plante eine umfangreiche jedoch überschaubare Renovierung. Das Gebäude ließ auch nach mehreren Inaugenscheinnahmen der Bausubstanz einen insgesamt passablen Zustand vermuten. Im Laufe der ersten Arbeiten musste man jedoch erkennen, dass das Haus neben den offensichtlichen Schäden auch eine Vielzahl an versteckten, elementaren Defekten und Mängeln besaß, die die Sanierung wesentlich aufwendiger gestalteten. So zeigte z.B. die Dachkonstruktion des Mansardgeschosses nach dem Öffnen der Wandbekleidung gravierende Fäulnisschäden an den Fußpunkten. Viele notwen-

dige Bauteile der Konstruktion wie Zugbalken oder Pfetten wurden in der Vergangenheit nach Bedarf ersatzlos herausgeschnitten. Die Summe der Schäden stellte die Standsicherheit des gesamten Dachwerks in Frage. Sinnvolle statische Lösungen, die bewusst in traditioneller Zimmermannstechnik, mit dem geringsten Einsatz von Stahlteilen ausgeführt wurden, machten es möglich, dass der Dachstuhl erhalten werden konnte. Auf den ursprünglich geplanten Ausbau des Dachgeschosses hat der Bauherr bewusst verzichtet. Insgesamt war bei der Mehrheit der Gewerke ein enormer Mehraufwand erforderlich. Während der weiteren Ausbauarbeiten wurden unter anderem bauzeitliche Holzdielenfußböden aufgearbeitet oder in originaler Brettbreite ergänzt. Im Eingangsbereich ersetzte man neuzeitliche PVC- und Fliesenbeläge gegen Sandsteinplatten. Sämtliche Innenwände des Hauses erhielten einen Kalkinnenputz. Die barocken bauzeitlichen Wandschränke mit ihren Beschlägen konnten bis auf wenige Teile restauriert werden. Die Überarbeitung der Fassade, der Einbau denkmalgerechte Holzfenster und eine neue Schiefereindeckung runden die Gesamtanierung des Hauses ab. (Br)
