DENKMALPFLEGE IM SAARLAND

JAHRESBERICHT 2012

Herausgegeben vom Landesdenkmalamt
im Ministerium für Bildung und Kultur, Saarbrücken

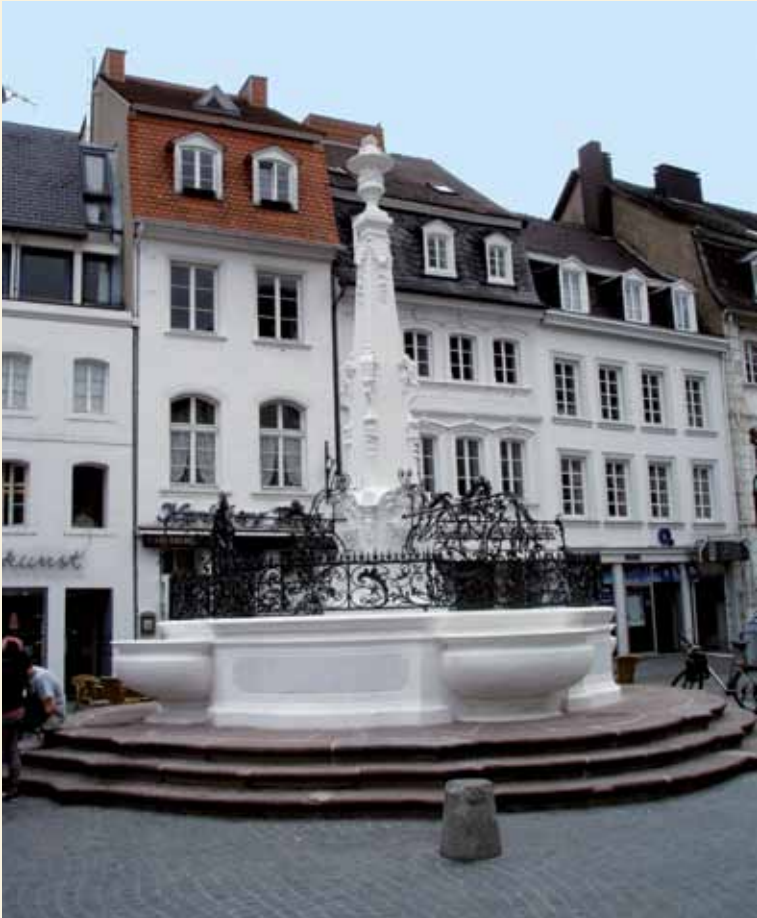
Marktbrunnen, Foto: 2012

Die Stadt Saarbrücken führte im letzten Jahr eine umfangreiche Sanierung des barocken Marktbrunnens durch. Für die Arbeiten wurde der Brunnen vollständig eingehaust, um vom Wetter unabhängig die Sanierungsarbeiten durchführen zu können. Die Brunnenanlage die in Gänze aus Sandstein besteht, wurde in einem speziellen Verfahren schonend von Altanstrichen befreit, sämtliche Natursteinfugen ausgeräumt und verfugt. Die Brunnenschale musste neu abgedichtet werden, und eine komplette Überarbeitung der Stufen der Treppenanlage sowie sämtlicher

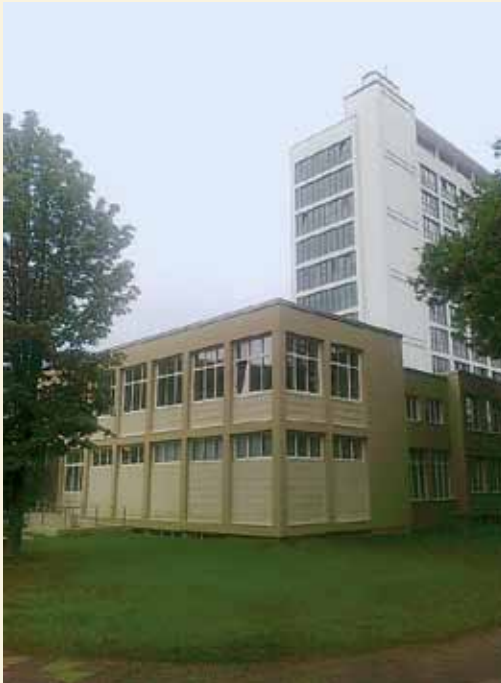
Teilansicht Bibliothek Außenbau – Nach Fertigstellung, Foto: 2012

Dabei konnte eine wichtige Forderung der Denkmalpflege umgesetzt werden, nämlich die visuell sichtbaren Veränderungen an der Baumassenverteilung möglichst gering zu halten. Andere Ziele, wie das den großen Lesesaal vom Einbau der Empore frei zu halten, konnten nicht vollständig erreicht werden. Die für die Bibliotheksnutzer zugänglichen Räume wurden in Ihrer Raumabfolge zwar beibehalten, jedoch einer grundlegenden Modernisierung unterzogen.²

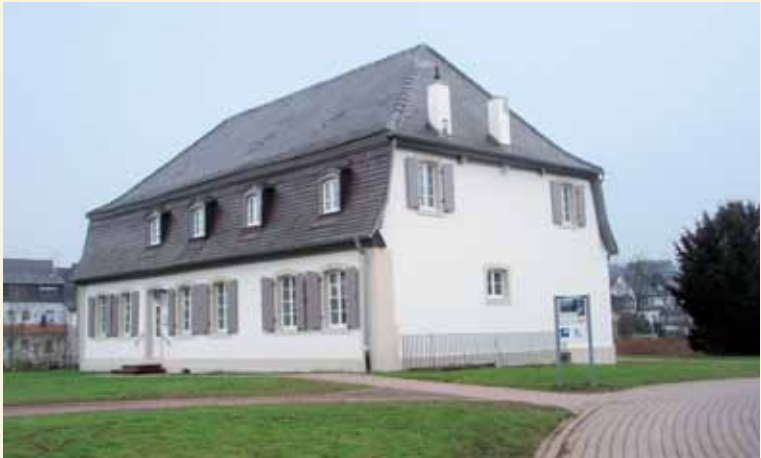
Püttlingen, Rathausplatz 3, Ansicht, Foto: 2012

Das als einfacher eingeschossiger Bau zu sieben Fensterachsen mit hohem Mansarddach im spätbarocken Baustil von Stengel errichtete „Schlösschen“, gleicht architektonisch den Bauernhäusern im Köllertal, bei denen Wohn- und Wirtschaftsteil unter einem steilen, langgestreckten Dach zusammengefasst sind. Vom Bautyp her handelt es sich um ein „Südwestdeutsches Einhaus“ im spätbarocken Stil.

Knapp 30 Jahre nach der letzten umfassenden Renovierung zeigten sich am Gebäude deutliche Schäden ab. An der Außenfassade bröckelte der Putz, die Farbe blätterte ab und die Fenster waren undicht.

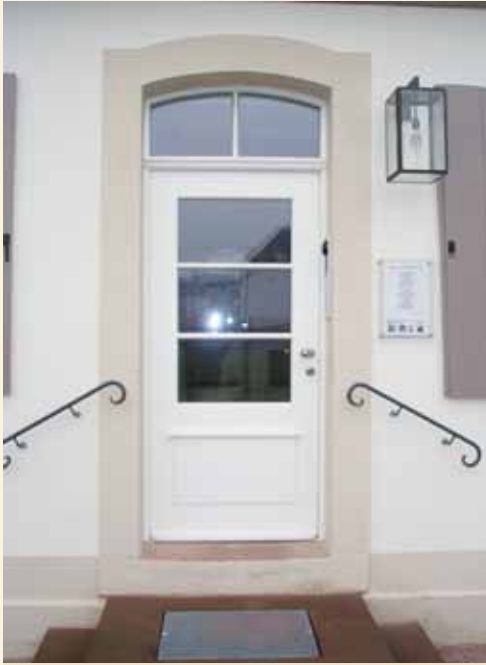
Püttlingen, Rathausplatz 3, Haupteingang wie vor 1938, Foto: 2012

wurde wieder wie vor 1938 auf die Rathausseite verlegt, auch der Treppenaufgang wurde gemäß den historischen Vorgaben umverlegt. Die einfach verglasten Fenster wurden durch neue isolierverglaste Fenster nach historischem Vorbild ersetzt, im Bereich des Außenputzes wurden Fehlstellen und Risse nachbehandelt. Schließlich war die Frage der farblichen Fassung zu entscheiden. Wunsch aller war, die erste Originalfassung zu finden und diese wieder aufzutragen. Der mit der Untersuchung der Fassade nach Resten

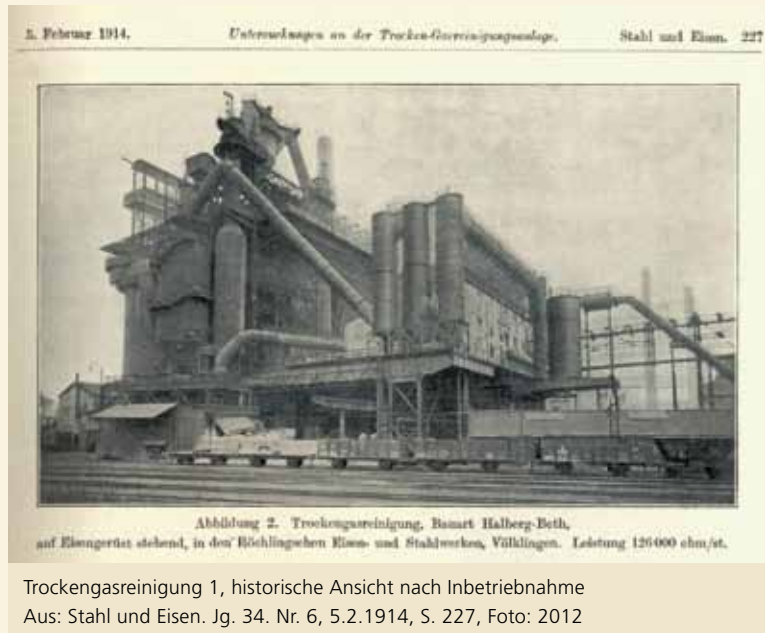
In den TGRs wird das im Hochofenprozess anfallende sog. Gichtgas von seinen Festbestandteilen befreit und so eine techn.-industrielle Nutzung dieses Gases ermöglicht. In Völklingen wurden mit dem Gichtgas die Gebläsemaschinen angetrieben.

Bereits in den 1890er Jahre hatte man erste Versuche mit der Verwendung von Gasmotoren im großindustriellen Maßstab gemacht. Auch in Völklingen hatte man sich schon früh für dieses neuartige Antriebssystem interessiert. Schon im Versuchsstadium wurde deutlich, dass die Reinigung des verwendeten Gases unabdingbar war, falls man einen regulären Betrieb mit Großgasmaschinen aufnehmen wollte. Verwendet wurden hierfür ein Nassreinigungsverfahren mit Theison-Waschern, die jedoch ihrerseits offenbar konstruktiv noch nicht ausgereift waren und

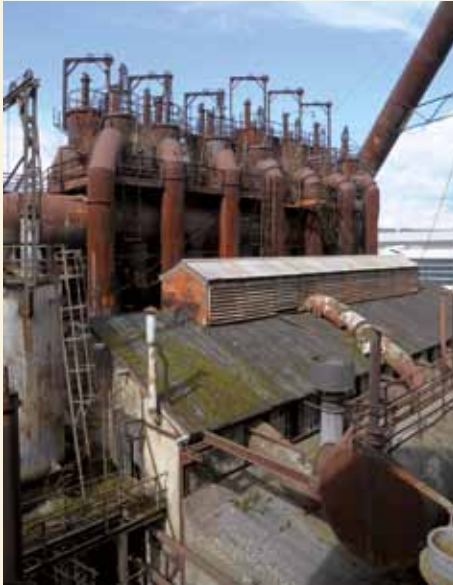
Trockengasreinigung 1,
Zustand vor der geplanten Sanierung
Foto: Edgar Bergstein, Minden, 2012

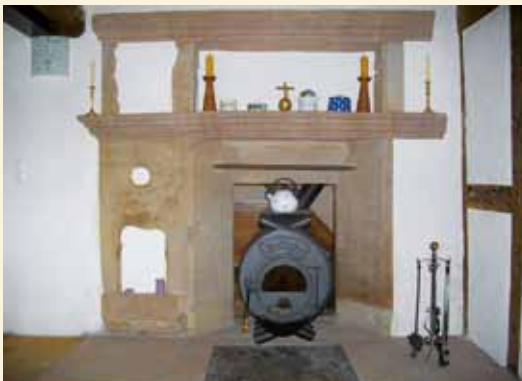
Wustweiler, Zum Stockelborn 2, Feuerstelle, Foto: 2013

stube die Takensische die mit einer ungewöhnlich großzügigen Sandsteinrahmung eingefasst ist. Die ehemalige zentrale Feuerstelle wurde wieder als zentrale Heizstätte mit einem Warmluftofen eingerichtet, im Obergeschoss wurde ein zweiter klei-

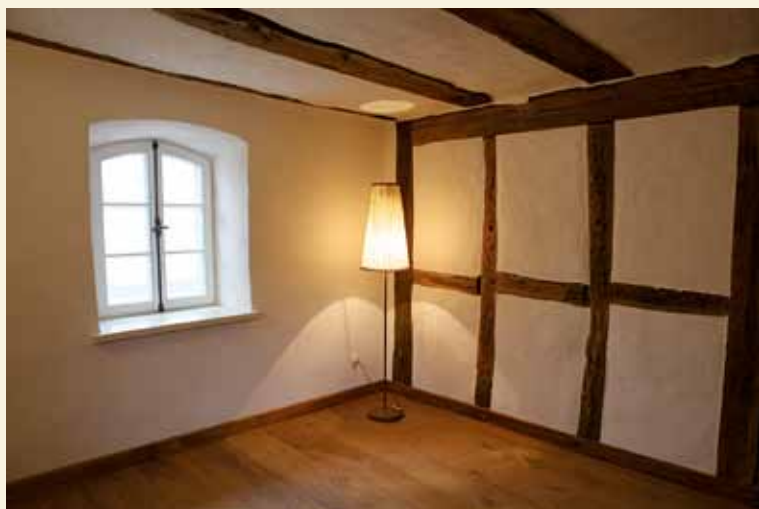
Wustweiler, Zum Stockkenborn 2, Fachwerkwand und Lehmwickeldecke,
Foto: 2013

Im Bereich der Fachwerkwände wurden diese nach der Sanierung des Bruchsteinmauerwerks wie eben beschrieben verputzt. Die schlechten Fachwerkbalken wurden durch historische Balken ersetzt. Die Holzober-

flächen wurden abgebeizt, gebürstet, gewaschen und mit Leinöl gestrichen.

Zur Sanierung der Wände wurde der Innenputz entfernt, im Bereich der Außenwände wurden an den kritischen Stellen (Risse, Lockerungen, Setzungen) die Fugen und Risse mit Kalkmörtel verfügt, grobe Schadstellen im Bruchsteinmauerwerk wurden vermauert. In diesem Zusammenhang wurden die vorhandenen Öffnungen für Fenster und Außentüren im Wohnteil entsprechend ihrer ursprünglichen Erscheinung, das heißt auf ihre ursprünglichen Lage und Größe, zurückgebaut. In der Giebelwand des Wohnteils wurden insgesamt vier ehemalige Fensteröffnungen wiederhergestellt.

Der Innenputz wurde durch einen Spritzbewurf aus zwei Lagen Marmorit Rotkalk hergestellt, für die Oberflächenstruktur wurde eine Mischung aus acht Teilen Marmorit Rotkalk „Filz 2“ und einem Teil Rotkalk fein aufgetragen.

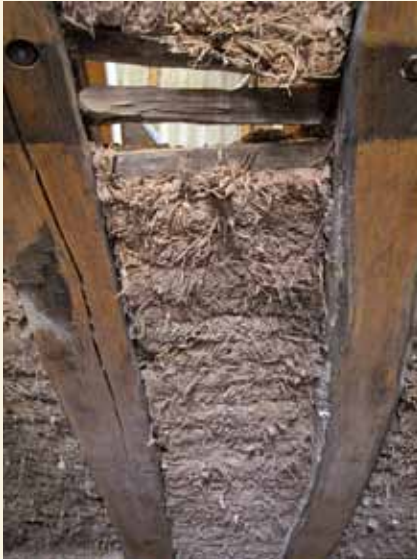
Wustweiler, Zum Stockelborn 2, marode Lehmwickeldecke, Foto: 2013

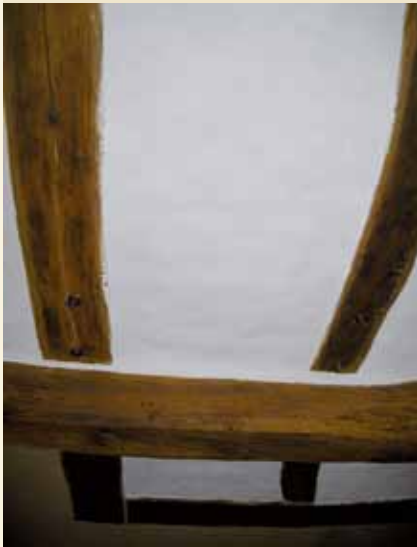
Wustweiler, Zum Stockelborn 2, sanierte Lehmwickeldecke, Foto 2013

Die historischen Lehmwickeldecken im Erd- und Obergeschoss wurden in ihrer Substanz und Erscheinung erhalten und dementsprechend im Bestand saniert. An einigen Stellen waren die Deckenfelder beschädigt bzw. marode. Nach teilweiser Entfernung des Lehmputzes zwischen den Deck-

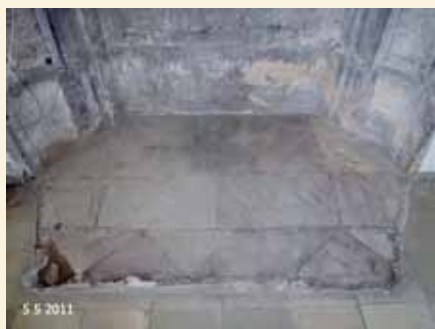
Befund des bauzeitlichen Bodenbelags nach Abbau des nördlichen Grafenstuhls, Foto: Kraemer Partner Architekten, 2011

Ein weiteres raumprägendes Element ist der neue Bodenbelag aus diagonal im Schachbrettmuster verlegten zweifarbigen Sandsteinplatten. Zuletzt vorhanden war ein stark abgenutzter Kalksteinbelag der 1930er Jahre (Solhofer Platten). Aufgrund der besseren Pflegefähigkeit dachte man zunächst an eine Erneuerung in demselben Material. Dem standen fotografische und archivalische Dokumente entgegen, die den früheren Sandsteinbelag eindeutig nachweisen. Überraschend traten beim Abbau der Grafenstühle dazu noch Reste des bauzeitlichen Bodenbelags zutage. Der unmittelbaren Anschaulich-

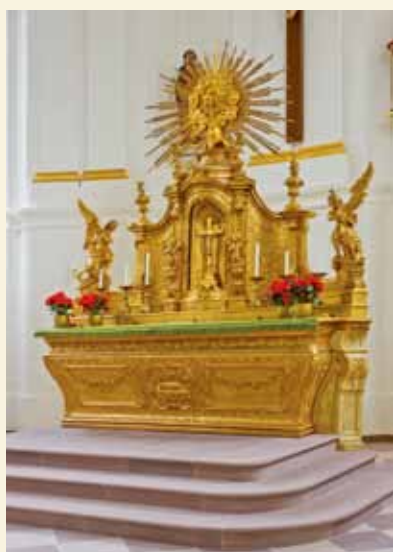
Hochaltar nach Konservierung der Sichtfassung, Foto: Roman Schmidt, 2012

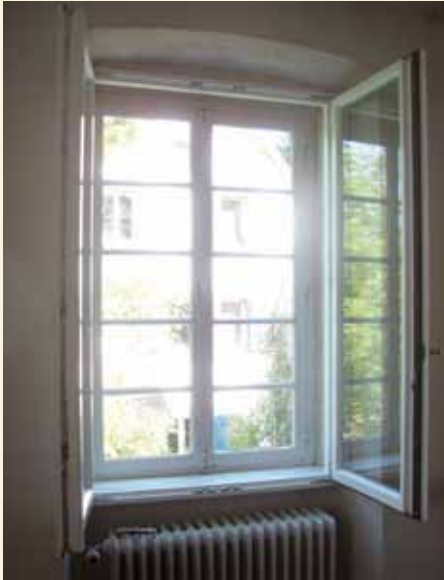
Die Aufrüstung der Fenster erfolgte durch den Einbau von inneren Vorfenstern mit Isolierverglasung, die durch Futterrahmen mit den ein-

Historisches Fenster und neues Vorsatzfenster,
Foto: J. Wollschläger 2012

fachverglasten historischen Fenstern zu Kastenfenstern verbunden wurden. Dieses Konzept darf aus denkmalpflegerischer Sicht als optimal gelten. Denn es ermöglicht die unveränderte Erhaltung der historischen Fenster und gewährleistet gleichzeitig einen nachhaltigen Schall- und Wärmeschutz (U-Wert Isolierglas: 1,1, gesamtes Vorsatzfenster: 1,3).

Die Fenster sind zweiflügelig, jeder Flügel ist durch Sprossen in fünf Felder geteilt. Bei den Fenstern der ersten Bauzeit sind Blendrahmen und Flügel durch je drei Bänder und Stützkloben miteinander verbunden; der Verschluss am Stulp erfolgt durch je einen Riegel unten und oben und einen Vorreiber in der Mitte. Die jüngeren Fenster zeigen eine entwickeltere Beschlagstechnik in Form von Fitschenbändern und Schubstangenverschlüssen mit Olive und gusseisernen Zierelementen.

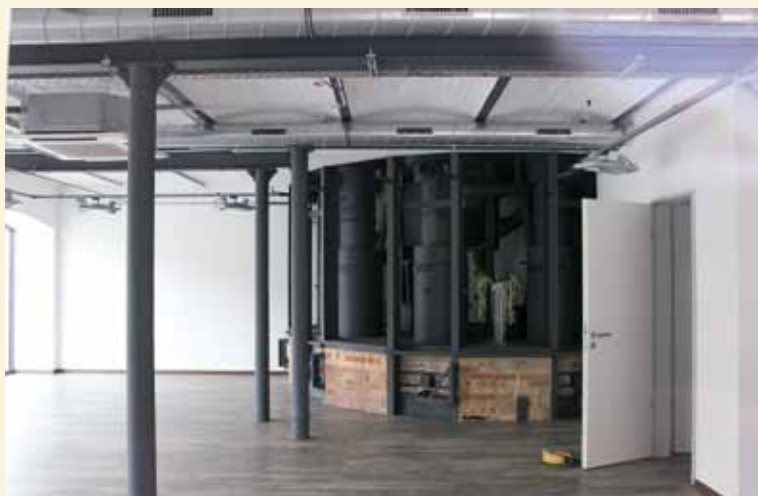
Wadgassen, Cristallerie: Unterbau eines Glasofens im Erdgeschoss, Foto: 2013

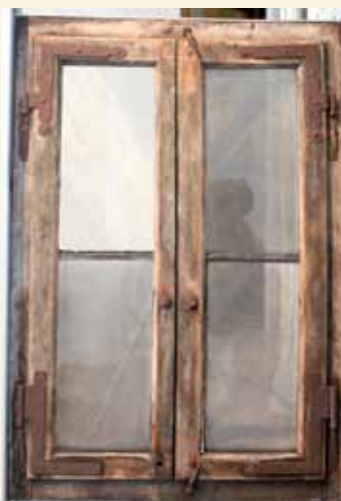
Die Präsentation beginnt mit einem kleinen Fenster aus dem Jahre 1800 bis 1830 aus einem Bauernhaus im St. Wendeler Raum, bei dem die Scheiben noch in einer Nut eingebunden sind. Die Untergliederung der Scheiben erfolgt durch eine Bleirute, der Vorgängerin der Holzsporse. Die Flügel selbst sind verzapft, mit je einem Holznagel gebunden, nicht verleimt und mit einem geschmiedeten Winkelband verstärkt. Als

Zweiflügeliges Fenster mit Bleisprosse, um 1800, Foto: 2012

Bänder funktionierten geschmiedete Stützkloben. Mit der Einführung des Kittfalz für die Befestigung der Glasscheibe im Fenster zwischen 1820 bis 1830 konnten die Scheiben erstmals ausgetauscht werden, ohne dass dazu der Rahmen auseinanderggebaut werden musste. Der Kittfalz als reversible Verglasung der Scheiben hat sich dann bis zur Einführung der Glasleiste in den 1950er Jahren bewährt.

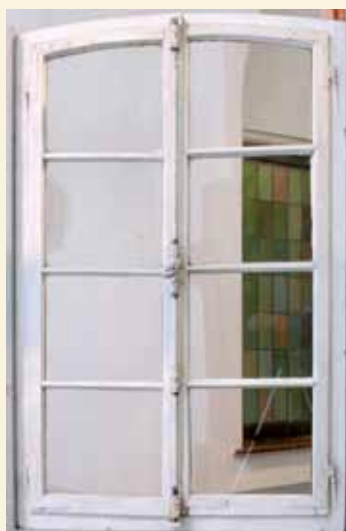
Zweiflügeliges Fenster mit Holzsprossen und aufgesetztem Stangenverschluss, um 1880, Foto: 2012
