DENKMALPFLEGE IM SAARLAND

**JAHRESBERICHT 2013**

Herausgegeben vom Landesdenkmalamt  
im Ministerium für Bildung und Kultur, Saarbrücken

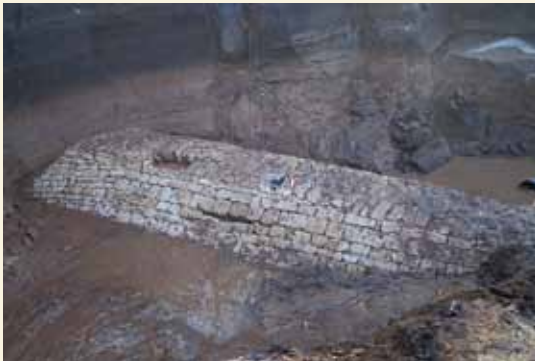
Dillingen-Pachten, eine neuzeitliche Bühne im Uferbereich des Altarmes der Saar, der heute als „Ökosee“ bezeichnet wird, war von 2,35 m mächtigen Schwemmschichten bedeckt, Foto: 2013

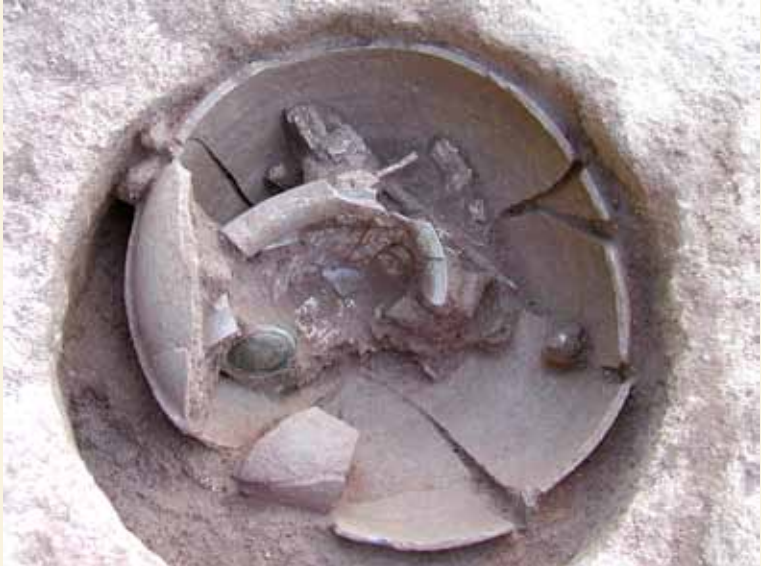
Schwarzerden, Grab FST 229. Glasgefäß in Keramikgefäß in kreisrund ausgehöhltm Stein. Der Schreibgriffel liegt rechts oben diagonal, Foto: 2013

Für dieses Brandgrab wurde ein unförmig rundlicher Stein kreisrund ausgehöhlt. Der dazu gehörende Deckel ging offensichtlich neuzeitlich beim Ackerbau verloren, wie auch das fehlende Oberteil der Tonurne zeigt. In ihr war der Leichenbrand mit einem Glasgefäß und daneben ein Schreibgriffel aus Eisen deponiert. Nach der anthropologischen Bestimmung handelt es sich bei der Bestattung um eine 20 – 40 Jahre alte Person mit „schwacher Tendenz Frau“ (Gutachten Prof. Dr. M. Kunter). Also eine schreibkundige Treverin?

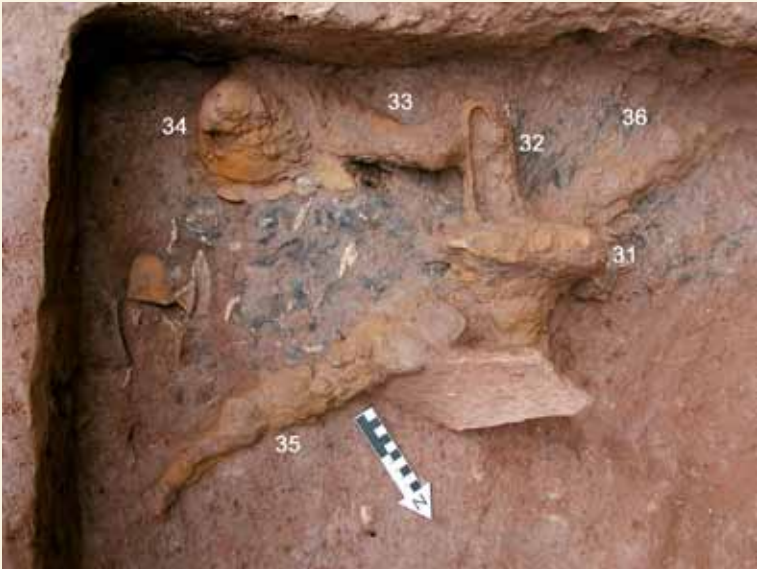
Schwarzerden, Grab FST 236. Waffenensemble in der Südecke,  
Foto: 2013

In der Südecke des annähernd quadratischen Kammergrabes 236 (1,50 x 1,50 x 0,60 m), das 1,0 m unter der Humusoberfläche im Planum erfasst wurde, fand sich 0,30 m höher als die Grabsohle, also ursprünglich auf der inzwischen vergangenen Holzkammer deponiert, eine Ansammlung von eisernen Waffen. Neben einem identifizierbaren Schildbuckel (34) und einem wohl zerbrochenen Schwert (33, 36 und eventuell auch 35) lagen ein Ösenmesser (31) und eine Bügelschere (32). Eine genauere Ansprache der Deponierung wird erst nach der Restaurierung möglich sein. Derzeit liegen die Eisenfunde noch im Entsalzungsbad.

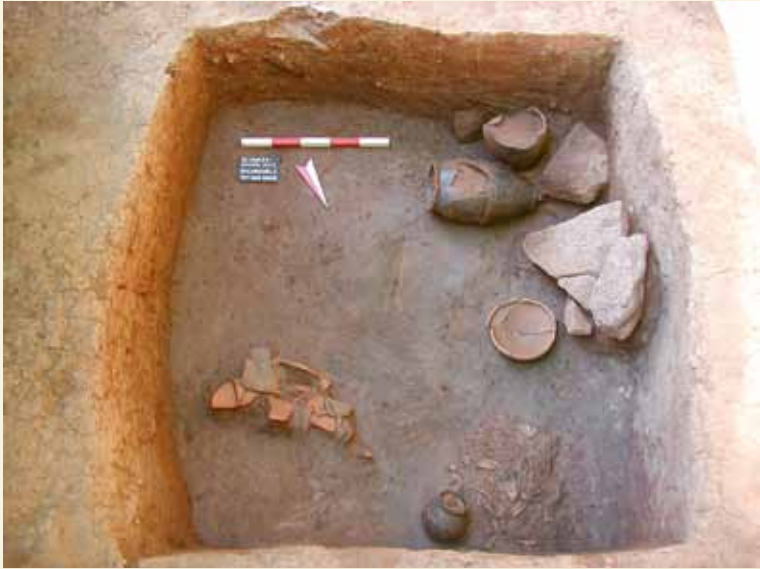
Schwarzerden, Grab FST 236. Fünf Keramikgefäße auf der Sohle, rechts oben die beiden großen graubelgischen Schrägrandbecher, Foto: 2013

Auf der Sohle des Grabes, in ca. 1,60 m Tiefe, fanden sich fünf Keramikgefäße, darunter zwei sehr große graubelgische Schrägrandbecher von exzellenter Qualität und in der Nordecke der Leichenbrand eines 40 – 60 Jahre alten Mannes (Gutachten Prof. Dr. M. Kunter). Offensichtlich handelt es sich um das Grab eines ehemaligen Soldaten.

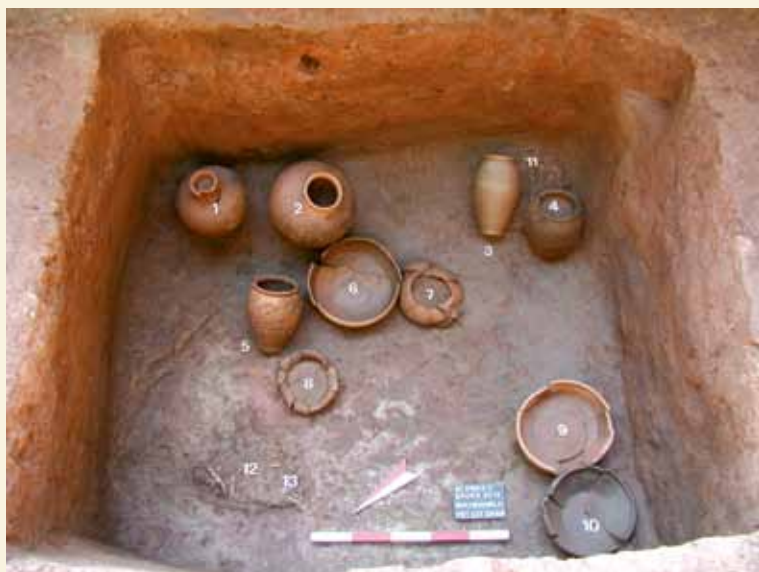
Schwarzerden, Grab FST 237. Ältestes Grab des Friedhofs, Stufe Gallorömisch 1 (30 – 15 v. Chr.), Foto: 2013

Während die drei anderen Kammergräber (FST 234, 235 und 236) der Grabungskampagne 2013 in die Zeitstufe GR 2 (15 v. Chr. - 20 n. Chr.) datiert werden, gehört das bislang älteste, mit den Ecken entsprechend den Himmelsrichtungen orientierte, annähernd quadratische Kammergrab FST 237 (1,30/1,40 x 1,15/1,25 x 0,60 m) aber noch der Zeitstufe GR 1 (30 – 15 v. Chr.) an, also in die Frühzeit des Kaisers Augustus. Im Planum, 1,15 m unter der Oberfläche erfasst, fanden sich sowohl in der Süd- als auch in der Nordecke der vergangenen Holzkammer zwei Leichenbrandhäufchen von insgesamt 1280 Gramm. Die verbrannten Knochen wurden ursprünglich in zwischenzeitlich vergangenen, organischen Behältnissen aus Stoff oder Holz beigesetzt. Nach Prof. Dr. M. Kunter stammen die kalzinierten Knochen beider Deponierungen von nur einer einzigen, 50 - 70 Jahre alten Person, aufgrund der starken Langknochen mit der „Tendenz Mann“.

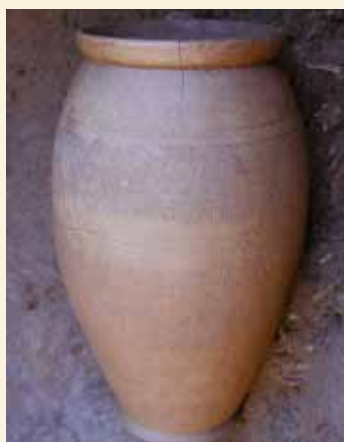
Schwarzerden, Grab FST 237. Gefäß 3: belgischer Schrägrandbecher, Foto: 2013

Neben Fibelbruchstücken und diversen Eisenfragmenten waren 10 Tongefäße von teilweise exzellenter Qualität beigegeben. Die beiden Flaschen 1 und 2 zeigen auf der Schulter zarte, rote Streifenbemalung. Bei Gefäß 5 handelt es sich um einen sog. „Grätenbecher“, dessen kleine Rippen, die „Gräten“, alle in dieselbe Richtung weisen. Gefäß 3 ist ein belgischer Schrägrandbecher mit tiefsitzender maximaler Bauchweite. Im Gegensatz zu den jüngeren Schrägrandbechern, wie sie im Grab FST 236 gefunden wurden, ist der Ton aber nicht dunkelgrau, sondern beige bis leicht grünlich, und auch nicht so weich wie später.

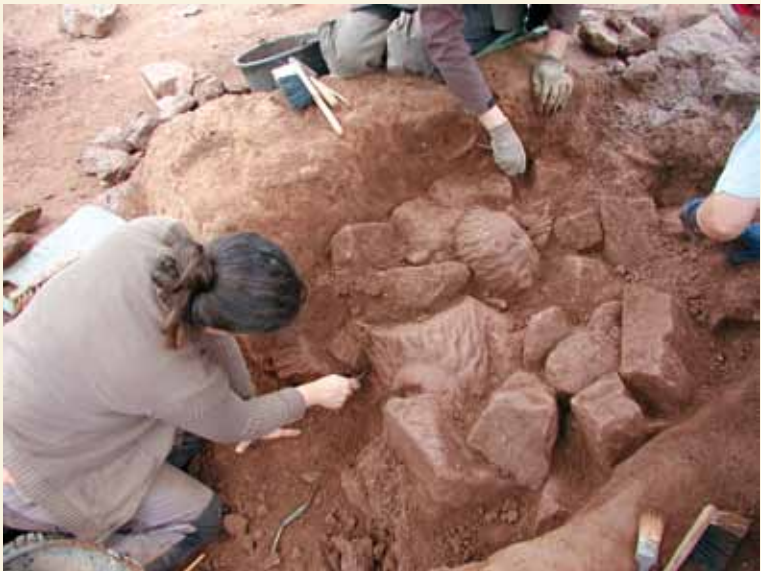
Schwarzerden, FST 190. Freilegung von Fragmenten der Löwenskulpturen, Foto: 2013

Überraschend fanden sich 2013 in der Sticking eines Mauerfundaments Fragmente zweier Löwenskulpturen und Architekturteile, die offensichtlich zu einem zerstörten Grabmonument gehörten. Von den beiden, ungefähr in einem Drittel der natürlichen Größe dargestellten Löwen waren die Köpfe, zwei Hinterteile und weitere Körperteile, vom Grabmal Gesimsstücke und ein pyramidenstumpfförmiges Dachfragment mit Schuppenmuster erhalten.

Direkt neben der Mauer, in der sich die zerschlagenen Löwen fanden, gibt es ein quadratisches Fundament von 2,60 m Kantenlänge, das wahrscheinlich das Grabmonument trug. Für das Grabmal ist eine früh-römische Datierung anzunehmen. Dennoch kann es nicht allzu lange gestanden haben, bis es in der Mauer als Baumaterial sekundär verarbeitet wurde. Warum das Monument zerstört wurde, muss unbeantwortet bleiben. (Rej, Vo)

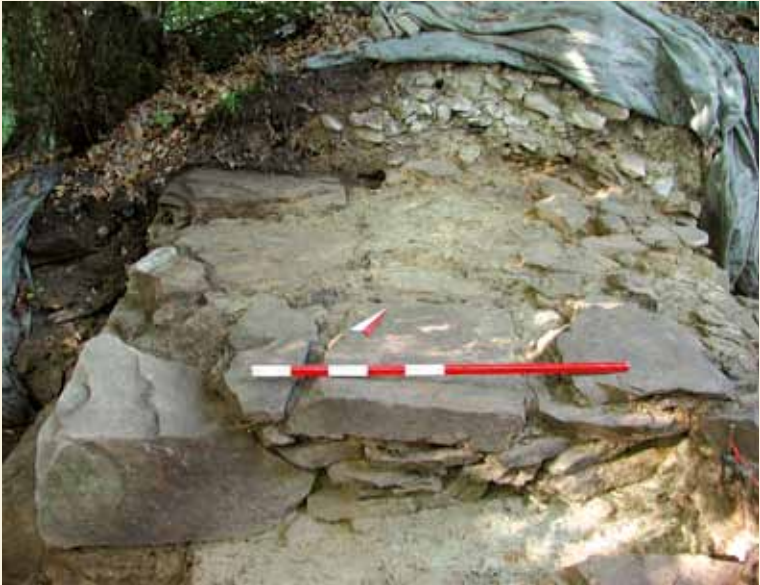
Itzbach, Königsberg, Blick von S auf die nördliche Torflanke, Foto: 2013

Kurz vor Ende der Grabung 2010 war am Rand der untersuchten Fläche eine gerade, rechtwinklig zur Mauerfront verlaufende Kante festgestellt worden. Sie wurde damals unter Vorbehalt als Torflanke gedeutet. 2013 wurde die südlich an diesen Befund anschließende Fläche geöffnet. Dabei bestätigte sich dieser Verdacht. Leider war der Torbereich

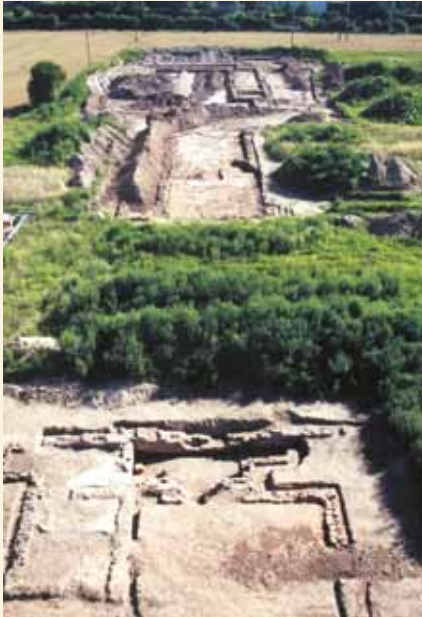
Besseringen, römische Villa, Blick von SW über die Nebengebäude 3 bis 5, Foto: 1998

saß, spricht auch das Fundmaterial eindeutig für ein Wohnhaus. Das gleiche gilt für Gebäude 3, an das eine aus drei Räumen bestehende Badeanlage angebaut war. Die Funde weisen auf einen gewissen Wohlstand der Bewohner, sodass ein Bad auch für die auf dem Wirtschaftshof beschäftigten Personen nicht allzu sehr überraschen kann. Bemerkenswert sind allerdings die Funde von Fliesen aus Marmor und anderen kostbaren Steinsorten im Bereich dieser Badeanlage.

haus, das unmittelbar benachbarte, etwas kleinere Gebäude 2 wurde für andere landwirtschaftliche Zwecke genutzt. In der nördlichen Gebäudereihe diente das große Gebäude 4 sowohl als Stall, als auch zu Wohnzwecken, wobei aber nicht mehr zu klären ist, ob diese Nutzungen gleichzeitig oder sukzessive erfolgt sind. Bei Gebäude 5, das einen Raum mit Kanalheizung be-

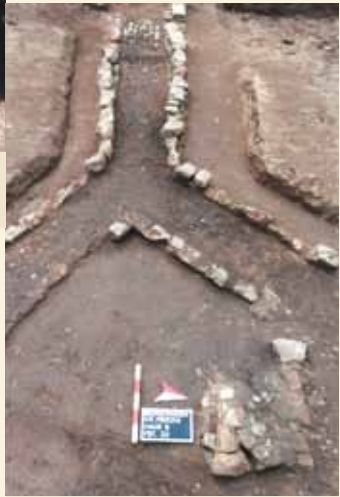
Besseringen, römische Villa, Kanalheizung in Nebengebäude 5, Foto: 1998

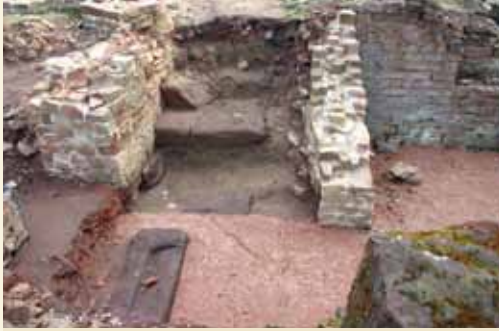
Tholey-Wareswald, während der Mauersanierung freigelegte Treppe zum Keller D 3, Foto: Römischer vicus Wareswald, 2013

Die Arbeiten der Kampagne 2013 im Grabungsprojekt gallorömischer vicus Wareswald konzentrierten sich fast ausschließlich auf den gallorömischen Umgangstempel. Lediglich im Zuge umfangreicher Mauersanierungsarbeiten konnte auf der sog. „Hauptgrabungsfläche“ der Treppengang zum Keller D3, der aus großen Sandsteinquadern konstruiert ist, aufgedeckt werden. Im Bereich des Tempels wurde im Frühjahr ein Bag-

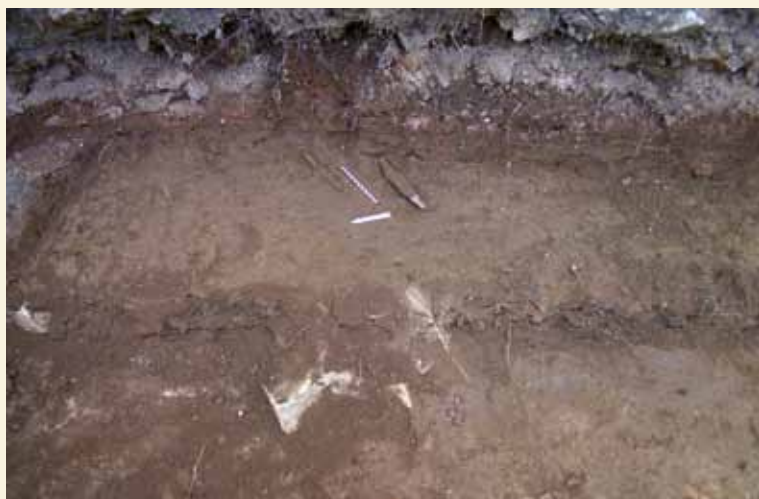
Tholey-Wareswald, Lanzenspitzen in situ an Außenkante der nordöstlichen Umgangsmauer, Foto: Römischer vicus Wareswald, 2013

chen worden war. Den entstandenen Gräben verfüllte man anschließend mit Mörtelbrocken, kleinen Steinen und Humus. Daher ließ sich der Mauererlauf als lineare Verfärbung eindeutig verfolgen. An einigen Stellen der nordöstlichen Umgangsmauer blieb der rote Verputz der Außenwand in situ erhalten, obwohl die Mauersteine ausgebrochen worden waren. Der Putz hatte sich wohl im Laufe der Jahrhunderte durch geochemische Prozesse bereits in großen Stücken von der Wand gelöst, bevor die Steine entnommen wurden. Große Teile des roten Putzes fanden sich im Außenbereich der Umgangsmauer. Auf den Verputzresten lagen dann die Ziegel der Dacheindeckung in großer Zahl, häufig noch vollständig oder fast vollständig. Hinweise auf eine gewaltsame Zerstörung des Gebäudes konnten nirgends entdeckt werden. Aus diesen Beobachtungen ergibt sich, dass der Tempel um 400 n.Chr. aus der Nutzung genommen wurde und wüst fiel. Im Laufe der Zeit löste sich der Putz von den Wänden, schließlich stürzte das Dach ein und die Mauern verfielen, bis sie im 19. Jh. als Steinbruch genutzt wurden. An der Außenseite der Mauer fanden sich insgesamt 7 eiserne Lanzenspitzen, die alle gleich orientiert, mit der Spitze nach Westen zeigend, parallel nebeneinander lagen). Hier kann

wohl eine Deponierung angenommen werden. Insgesamt fanden sich in der Kampagne 29 Lanzenspitzen.

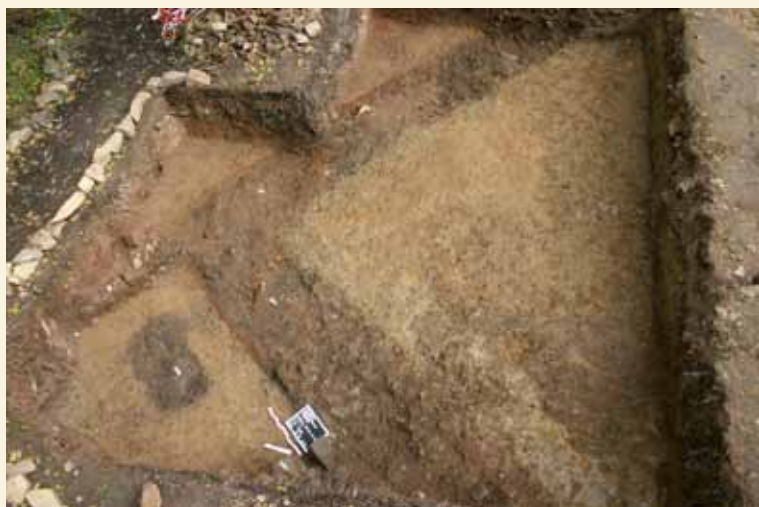
Tholey-Wareswald, nördliche Mauerecke des Umgangs mit den Mauerstümpfen des Annexes und darin eingetiefter Grube, Foto: Römischer vicus Wareswald, 2013

werden, ebenso wie die Nordecke mit dem weiteren Mauerverlauf. Im Planum zeigte sich, dass auch hier Teile des roten Verputzes in situ erhalten geblieben sind. Eine Besonderheit des gallorömischen Umgangstempels im Wareswald stellt ein nachträglich angebauter Annex an der Nordecke des Umgangs dar. Er ist 2,45 x 2,80 m groß und im Unterschied zu den cella- und Umgangsmauern aus Sandsteinen errichtet. Solche Anbauten werden sehr selten bei gallorömischen Umgangstempeln beobachtet. Lediglich bei dem Heiligtum von Schwarzenbach „Spätzrech“ lässt sich ein sehr ähnlicher Grundriss beobachten. Es könnte sich daher um eine regional begrenzte Besonderheit handeln. Über die Funktion dieser Anbauten ist wenig bekannt. Im keramischen Fundgut aus der Verfüllung des Annexes finden sich einige Fragmente von Kannen und Töpfen sowie einige Scherben eines großen Vorratsgefäßes, ein so genanntes dolium. Offensichtlich lagerten hier Lebensmittel, die vielleicht bei den Opferriten gebraucht wurden.

Die Existenz des Anbaues zeigt, dass die äußere Umgangsmauer als geschlossene Wand ohne Säulenstellung konstruiert war. Mindestens im Sockelbereich war die Umgangsmauer außen mit einem roten Wandputz versehen.

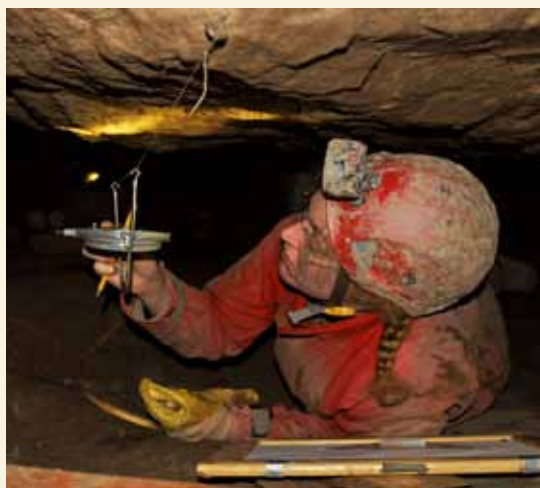
Wallerfangen, Stollen Bruss. Vermessung der neu ausgegrabenen Bereiche im Abbauraum.  
Foto: Deutsches Bergbaumuseum Bochum, 2013

Die Ausgrabungen im römischen Azuritbergwerk in Wallerfangen-St. Barbara wurden im Juli/August 2013 fortgesetzt. Neben einem zweiten Schnitt durch die Wasserseige im Stollen Bruss, die in diesem Stollen die außergewöhnliche Tiefe von 1,5 m erreicht, fanden vor allem weitere Arbeiten im Abbauraum 1 statt. Ziel der Kampagne war es, mittels eines Suchschnittes festzustellen, ob es eine Verbindung zwischen Abbauraum 1 und einem zweiten Abbaubereich gibt, der ebenfalls vom Stollen aus abgeht. Das Ende des Abbauraums konnte während dieser Kampagne nicht erreicht werden. Der Schnitt durch den Abbauraum 1 und damit auch der Abbauraum reichen aber inzwischen bis auf 3,5 m an den zweiten Abbauraum heran, so dass eine Verbindung immer wahrscheinlicher wird.

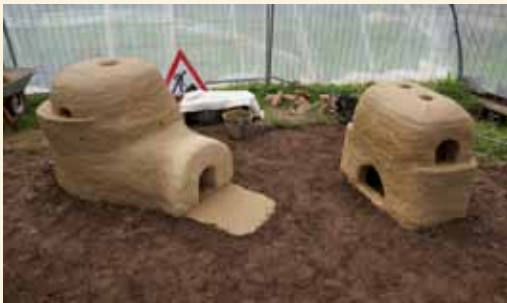
Borg. Öfen kurz nach der Fertigstellung,  
Foto: Frank Wiesenberg, 2013

Das Projekt beinhaltet neben der experimentalarchäologischen Rekonstruktion von zunächst einem Glasofen auch den Bau eines Kuhlufens nach römischem Vorbild. Die Vorlagen für beide Öfen stammen aus der Grabung Trier-“Hopfengarten“ und wurden uns freundli-

Der Bau der Öfen war der Hauptteil des Experiments. In dem eigentlichen Glasofen werden sowohl die Glasmasse geschmolzen als auch die Gläser bearbeitet. Der Kühllofen dient dazu, die fertigen Gläser nach der Bearbeitung langsam abzukühlen, um die Spannungen im Glas abzu-

bauen. Beide Öfen wurden aus dem vor Ort vorhandenen Muschelkalk-Lehm gebaut. Weiter wurden Fragmente römischer Ziegel verwendet, die durch die Grabungstätigkeiten in Borg in großer Zahl anfallen. Da bislang für den Bau solcher Öfen im Handel erhältlichlicher Baulehm sowie in Belgien zusätzlich noch moderne Baustoffe wie Schamotteziegel verwendet wurden, war es unklar, wie sich die Öfen in Borg beim Anheizen verhalten würden.

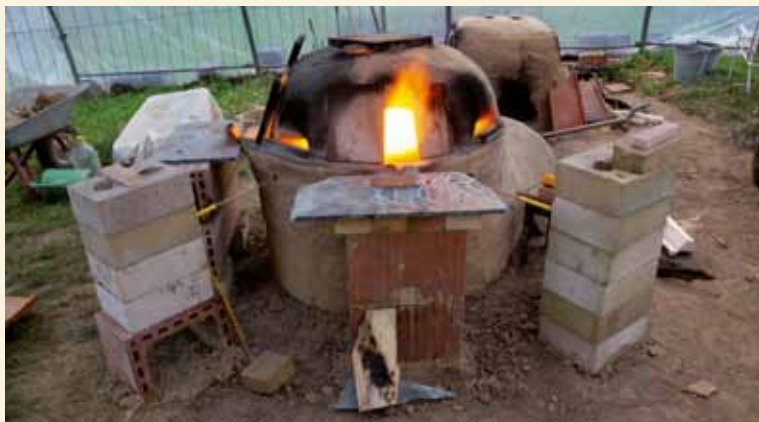
Borg. Glasofen während der Betriebsphase, Foto: Frank Wiesenberg, 2013

Zuerst wurde der Glasofen gestartet, um ihn über einen gewissen Zeitraum langsam auf die erforderliche Temperatur von etwa 1050 Grad zu bringen. Gleich zu Beginn wurden auch die Keramikgefäße, die zur Aufnahme der Glasmasse dienen sollten, in den Ofen eingebracht, um sie ebenfalls langsam zu erhitzen. Obwohl sich am Glasofen Risse zeigten, erwies sich bald, dass die Konstruktion insgesamt der Belastung standhalten würde. Nach zwei Tagen konnte die Glasmasse in die Keramikgefäße im Ofen eingefüllt werden. Dabei handelt es sich um Glas, das nach römischer Rezeptur von den ROMAN GLASSMAKERS Mark Taylor und David Hill produziert und uns für das Experiment zur Verfügung gestellt

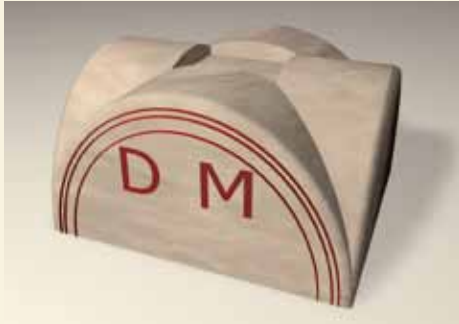
Oberlöstern, digitale Rekonstruktion des Aschenkistendeckels in Form eines Kreuzgratgewölbes, Grafik: T. Lang, 2013

Im Bereich der zwischen den Grabhügeln liegenden Umfriedung kann aufgrund der entdeckten Steine – Statuenfragmente, Teile einer Inschrift, Reste eines Schuppendachs, profilierte Architekturteile – ein Pfeilergrabmal rekonstruiert werden. Dies ist eine an Saar und Mosel häufig vorkommende Form des Grabbaus, der insbesondere durch die über 23 m hohe, am Originalstandort erhaltene Igeler Säule in einem Trierer Vorort bekannt ist. Das Pfeilergrabmal von Oberlöstern stellt eine deutlich kleinere Variante dar, kann aber dennoch mit über 6 m Höhe rekonstruiert werden. Zumeist werden die Überreste von Grabbauten als später wiederverwendete Bausteine entdeckt, weshalb dem am ursprünglichen Standort freigelegten Monument von Oberlöstern eine besondere Bedeutung zukommt. Da zudem die zugehörige ländliche Siedlung sowie die Steinbrüche, aus denen das verbaute Konglomeratgestein stammt, bekannt sind, haben sich Ansätze für weitere, aktuell laufende archäologische Geländearbeiten im Umfeld ergeben. Das Pfeilergrabmal wird momentan digital rekonstruiert und soll als Animation in die Dauerausstellung des Stadtmuseums Wadern integriert werden. Zwischen den Grabhügeln befanden sich mit einem kleinen Altar und einer oberirdisch aufgestellten Aschenkiste weitere Steindenkmäler. Letztere ist durch einen Steindeckel in Form von zwei sich kreuzenden Halbwalzen nachgewiesen. Während

einfache Halbwalzen im Mosel-Saar-Gebiet häufig als Abdeckung verwendet wurden, gibt es für das Kreuzgratgewölbe von Oberlöstern nur eine direkte Entsprechung in Form eines heute verschollenen Deckels aus Bad Kreuznach. Vergleichbar ist zudem das an der Saar gelegene „Widderthäuschen“ bei Serrig (Lkr. Trier-Saarburg), das jedoch ein spitz zulaufendes Dach aufweist. Der Deckel der Aschenkiste von Oberlöstern besitzt eine zentrale quadratische Aussparung, in der sich ursprünglich vermutlich eine Grabmalbekrönung in Form eines Pinienzapfens befand. Auf der Vorderseite hat sich mit den beiden Buchstaben D und M die Abkürzung für die Anrufung der Totengeister (Dis Manibus) erhalten, was den üblichen Anfang einer Grabinschrift darstellt.

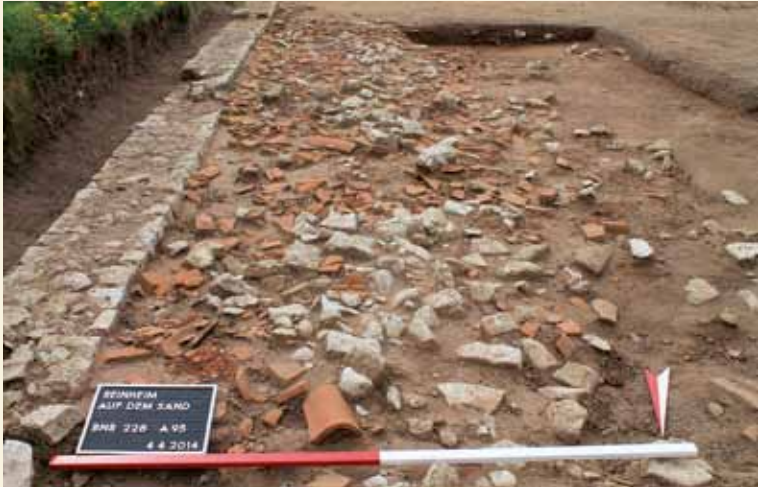
Blick auf die nördlich des Hauptgebäudes freigelegte Fläche mit der Mauer BNR 228 und dem davor befindlichen Dachziegel- und Mauerversturz,  
Foto: Europäischer Kulturpark Bliesbruck-Reinheim, 2014

Bereits 1990 hatte man in der Rückfläche des Badetraktes einen nördlich in Richtung Bliesufer verlaufenden, zweischaligen Mauerzug (BNR 228) angeschnitten, der nun auf einer Länge von knapp 47 m verfolgt werden konnte. Auch bei einer geophysikalischen Prospektion,

Ein sich westlich entlang der Mauer BNR 228 erstreckender flächiger Dachziegelversturz deutet auf eine Überdachung in Form eines Pultdaches hin.

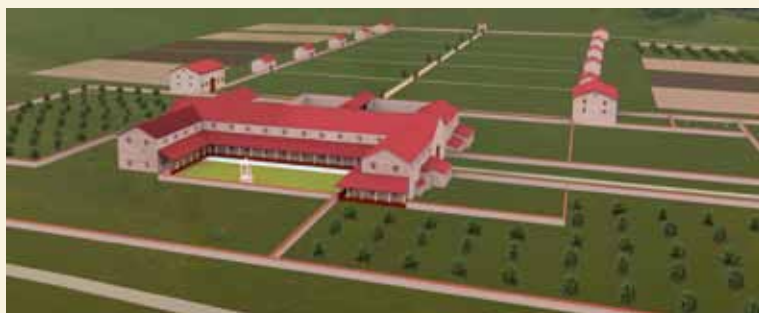
Digitaler Rekonstruktionsversuch der Villa von Reinheim in ihrer größten Ausbauphase im frühen 3. Jh. n. Chr. mit Blick auf die aktuelle Untersuchungsfläche (untere Bildmitte) hinter dem Hauptgebäude, Rekonstruktion: F. van Schoor, T. Mawad und A. Stinsky, 2013

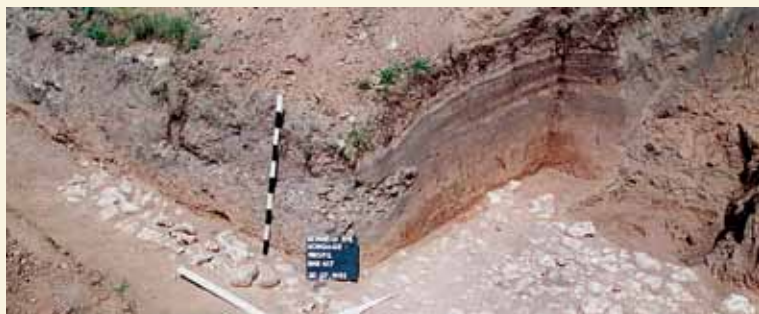
Auf dem Grabungsfoto der 1992 entlang des Bliesufers angeschnittenen römischen Straße ist deutlich die 1 m mächtige Schicht abgelagerter Sedimente im Überschwemmungsbereich des Flusses zu sehen, Foto: Europäischer Kulturpark Bliesbruck-Reinheim, 1992

Blies wurde 1992 eine 1,50 m breite, West-Ost verlaufende Wegführung (BNR 417), bestehend aus einer Kalksteinstückung mit Kiesschotterung, dokumentiert. Da entlang dieser keine Spuren eines Tores beobachtet wurden, darf vermutet werden, dass der Mauerzug vor der Wegpflasterung einen Abschluss findet. Möglicherweise stößt er an eine West-Ost verlaufende Mauer, welche das Hauptgebäude zum Bliuserfer hin umfriedete. Dafür spricht, dass sich auch im Westen und Osten Mauerzüge nachweisen lassen, die einst anscheinend den gesamten Komplex der pars urbana rechteckig umschlossen. Klarheit hierüber können jedoch nur weitere Untersuchungen schaffen.

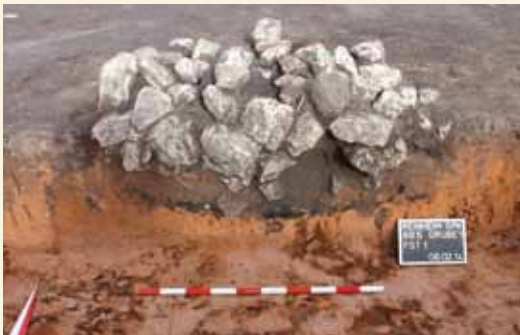
Eine der mit Baumaterialien, Eisenschlacken und Keramik verfüllten spätantiken Gruben östlich des Nebengebäudes B3 im Profil, Foto: Europäischer Kulturpark Bliesbruck-Reinheim, 2014

Neben den Untersuchungen nördlich des Hauptgebäudes wurde auch die Freilegung der Befunde innerhalb des Wirtschaftshofes vor dem Nebengebäude B3 fortgesetzt (vgl. Jahresbericht 2012, Beitrag M. Ecker/A. Stinsky, S. 45-46). Östlich dieses Gebäudes wurde eine Gruppe dicht beieinander liegender Gruben angeschnitten, erkennbar als schwärzliche Verfärbungen im anstehenden hellen Kies-Sand-Boden. Die unregelmäßig ovalen Gruben wurden mit Dachziegeln, Gefäßscherben, Mauersteinen und Bruchstücken von bearbeiteten Sandsteinen, darunter Säulenfragmente, verfüllt. Des Weiteren wurden große Mengen an Ei-

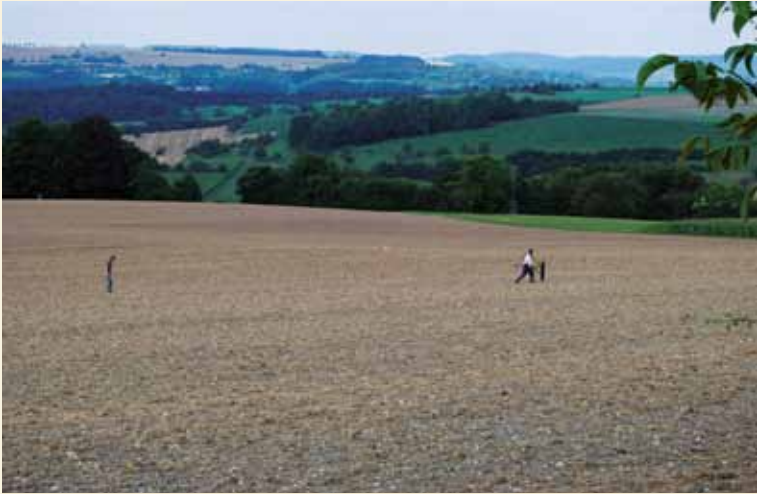
Breitung, Kirchheimer Hof. Im Einsatz mit dem Magnetometer, Foto: Europäischer Kulturpark Bliesbruck-Reinheim, 2013

Bei geomagnetischen Prospektionen im August und September 2013 nördlich des vermuteten frühmittelalterlichen Siedlungskerns zeigte sich auf einer ca. 16 ha großen Ackerfläche, wo schon seit langem gehäuft römische Dachziegel gefunden wurden, der Grundriss einer römischen Villa (ca. 46 x 43 m)

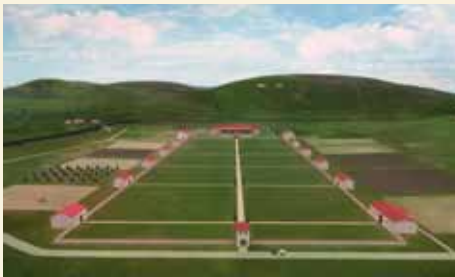
Digitaler Rekonstruktionsversuch der römischen Villa von Reinheim in ihrer größten Ausbauphase im frühen 3. Jh. n. Chr. auf Grundlage der bisherigen Ausgrabungsergebnisse, Rekonstruktion: T. Mawad, F. van Schoor und A. Stinsky, 2012

cke aus unterschiedlichen Themenbereichen dieses herrschaftlichen Landgutes vorgestellt. Um die Ruinenlandschaft der Villa vor dem Auge des Betrachters dreidimensional wieder auferstehen zu lassen, finden sich sowohl in der Ausstellung als auch auf der neuen Außenbeschilderung fotorealistische Rekonstruktionen auf Grundlage der Grabungs- und Prospektionsergebnisse.

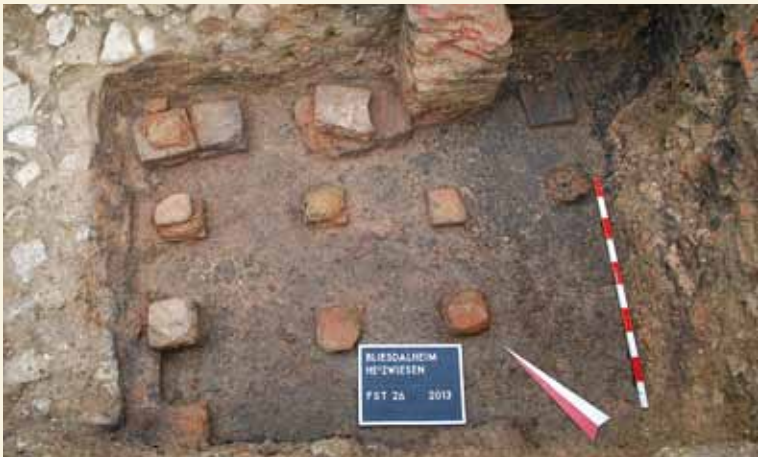
Bliesdalheim. Blick auf die Überreste der Fußbodenheizung in Raum FST 26, Foto: Universität des Saarlandes, 2013

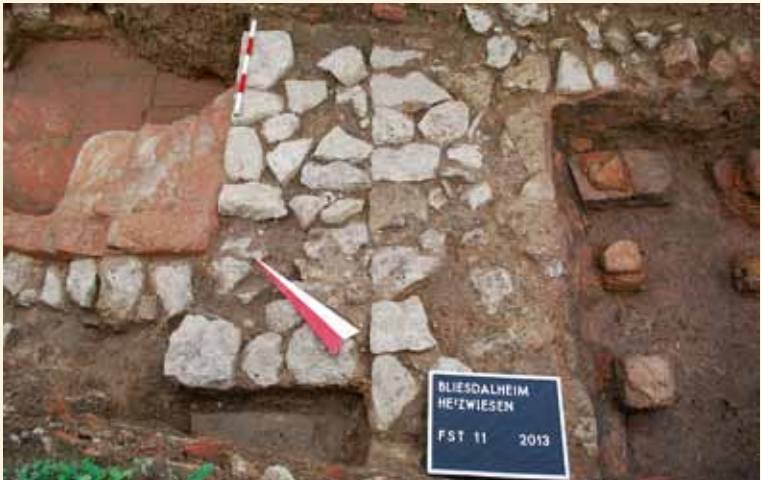
Bliesdalheim. Übergangsbereich der beiden Halbgeschosse mit mehrphasigen Bau-  
resten, Foto: Universität des Saarlandes, 2013

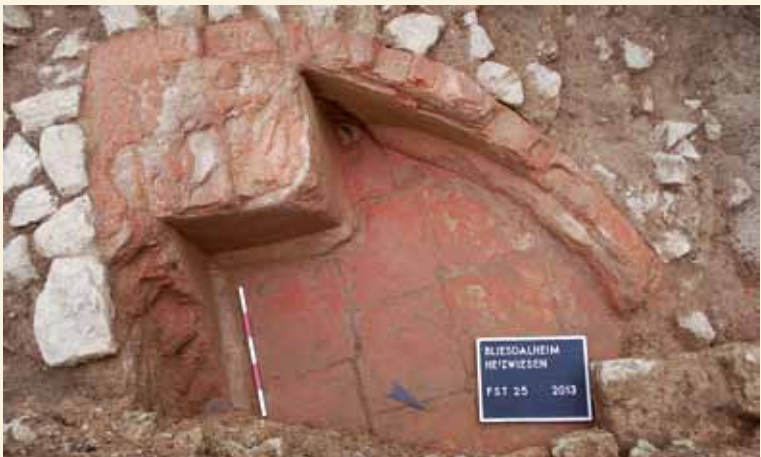
Bliesdalheim „Heizwiesen“. Blick auf das knapp über die Hälfte freigelegte Bade-  
becken mit seiner zweistufigen Einstiegstreppe. In der rechten unteren Bildecke sind  
die Enden zweier Mauern zu sehen, mit denen das Becken in einer späteren Phase  
überbaut wurde, Foto: Universität des Saarlandes, 2013

menten farbenprchtig mit geometrischen und floralen Motiven ausgemalt und umringt ein halbrundes Becken (FST 25) in auergewhnlich gutem Erhaltungszustand. Die Wanne dieses aus Formziegeln gemauerten Beckens war mit wasserdichtem Estrich ausgekleidet, der wiederum mit einer dnnen Zementschicht berzogen war. Aus den gleichen Materialien bestand auch ein Viertelstab, wie er fr gewhnlich bei rmischen Becken zwischen Wand und Boden anzutreffen ist. Der Boden bestand aus speziell hergestellten, 37 x 37 cm groen Tonplatten, die ebenfalls wasserdicht verfugt waren. Den Einstieg in die Wanne ermglichte ein Podest, neben dem sich ein bleiernes Abflussrohr befand.

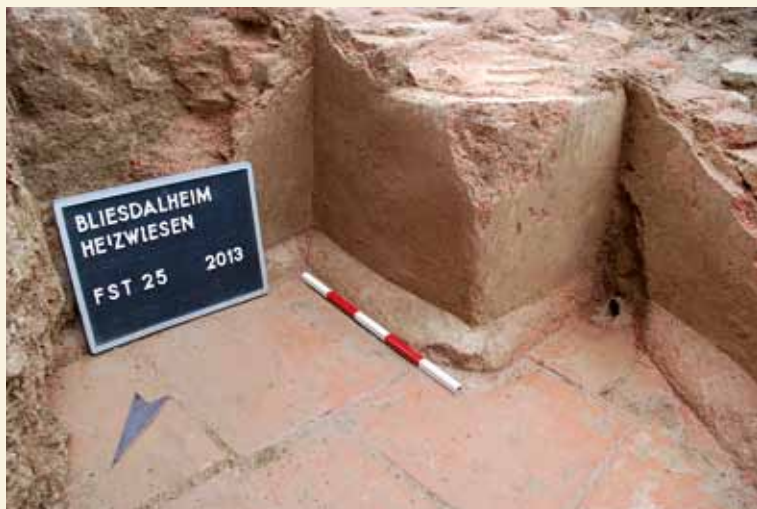
Bliesdalheim. Detailaufnahme des Beckens. In der rechten Bildhlfte ist das bleierne Abflussrohr zu sehen, Foto: Universitt des Saarlandes, 2013

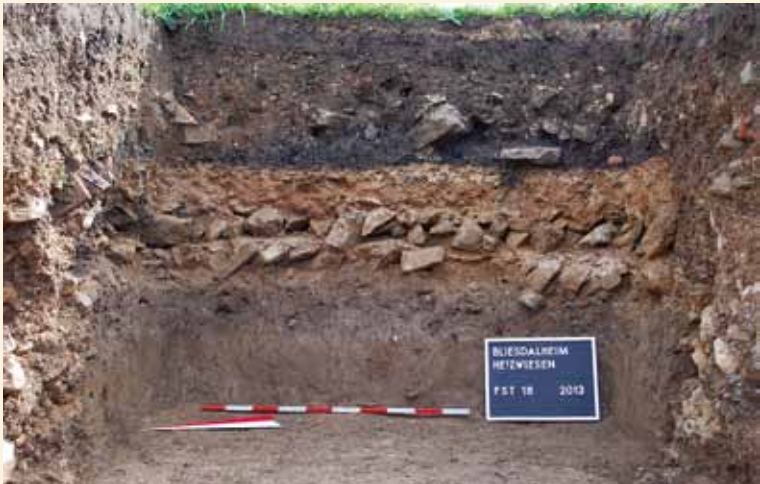
Bliedalsheim. Ansicht des Südostprofils im unteren Grabungsschnitt. Unter dem Humus, einer sekundär verlagerten Versturzschicht sowie einer Ascheschicht folgt der Estrichboden des Raumes FST 18. Dessen Unterbau besteht aus einer Sandpackung und einer Steinstickung, darunter folgt der anstehende Lehmboden, Foto: Universität des Saarlandes, 2013

In der zweiten Sondage, welche nordwestlich an den Grabungsschnitt von 2011 anschloss, wurden die Reste eines weiteren beheizten Raumes aufgedeckt, der sich über eine Länge von mindestens 4,50 m erstreckt. Die östliche Raumgrenze konnte lediglich noch in Form eines Mauerausbruchgrabens erfasst werden. In einem an dieser Stelle angelegten Profil wurde der Unterbau des nach Südosten angrenzenden Raumes FST 18 sichtbar. Auf dem anstehenden Hanglehm hatte man zunächst eine etwa

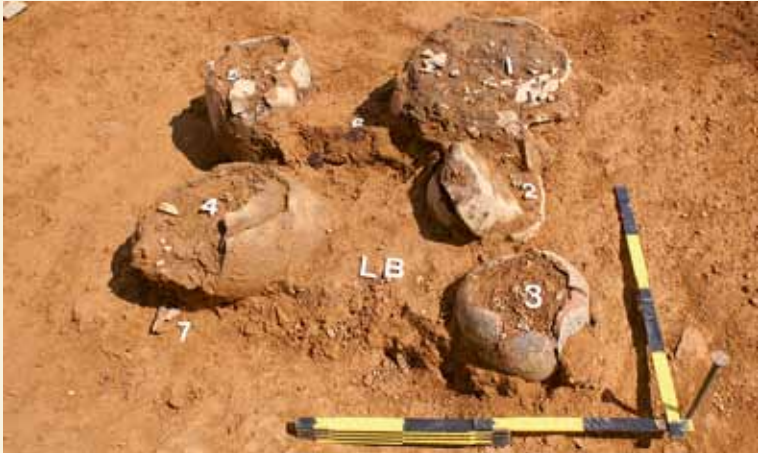
Hermeskeil, Waffengrab 48. 1-5 Gefäße, 6 Schwert, 7 Lanzenspitze, LB Leichenbrand; nicht sichtbar: Axt, Foto: Terrex gGmbH, 2013

Das am reichsten ausgestattete Männergrab 48 hatte fünf keramische Gefäße zur Beigabe. Viereckig zueinander aufgestellt, war in deren Mitte das verbogene Schwert neben der Leichenbrandkonzentration abgelegt.

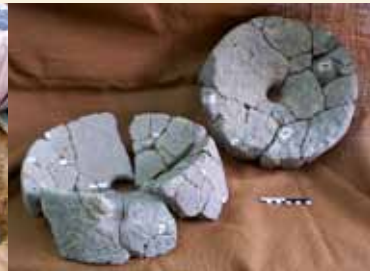
Bierfeld, Grab 1. Die rekonstruierten  
Mahlsteine. Set aus Ober- und Unter-  
läufer aus importiertem Eifelbasalt,  
Foto: Universität Münster, 2013

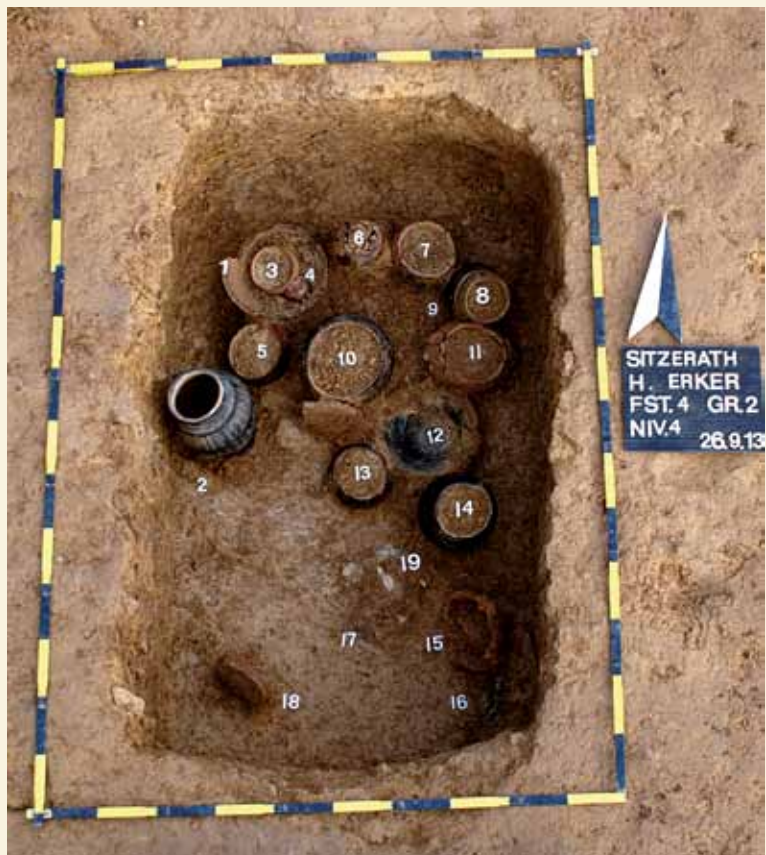
Bierfeld, Grab 2: Befund mit Grabbeigaben, Niveau der Grabsole. 1-14 Keramikgefäße, 15 Radnabe, 16 Bronzeblech, 17 Leichenbrand mit Fibel, 18 Pyxis, Foto: Universität Münster, 2013

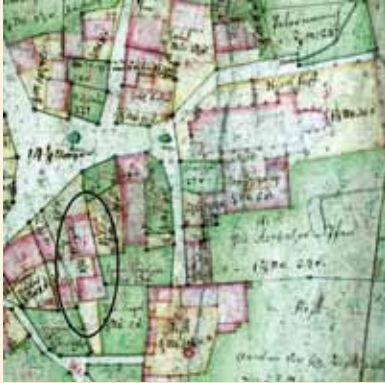
Nassauische Katasterkarte 1762,  
Landesarchiv Saarbrücken

Es handelt sich bei diesem Gebäude um ein zweigeschossiges Wohnhaus von 1715/16 eines ursprünglich wohl bäuerlichen Gehöfts. Wirft man einen Blick auf die nassauische Katasterkarte von 1762, erkennt man das Gebäude mit einem dahinter liegenden kleineren und einem sehr großen Wirtschaftsgebäude, das als Scheune anzusehen ist. Das Haus steht giebelständig zum St. Arnualer Markt.

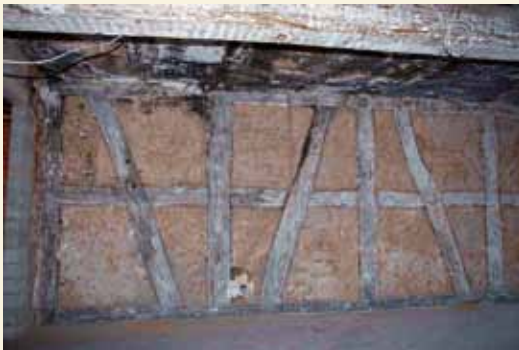
Längswand Fachwerk, Foto: 2012

Die vordere Trennwand zeigt einen ungewöhnlichen Aufbau. Es handelte sich um eine Fachwerkwand, deren Schwellholz ca. 24 cm breit und 33 cm hoch ist, sowie einen darauf mittig stehenden mächtigen

Ständer von ca. 24 cm/26 cm, der einen Unterzug trägt. Weshalb dieser Ständer und das Schwellholz eine so starke Dimension hatten, konnte bislang nicht abschließend geklärt werden. Aus statischen Gesichtspunkten sind die Hölzer weit überdimensioniert. Der Ständer wird im darunterliegenden, tonnengewölbten Keller durch eine auffällig profilierte Sandsteinstütze verlängert, die mit einer sich verbreiternden Basis auf einem größeren quadratischen Fundamentstein ruht. Warum diese Stütze im Keller so aufwendig gearbeitet wurde, bleibt ebenfalls ungeklärt. Vermutlich wurde sie bei einem größeren Umbau im 19. Jahrhundert wie auch die Holzschwelle und Holzständer nachträglich und zweitverwendet eingebaut. Sie steht fast an der Stelle der ehemaligen äußeren Stirnwand des Kellers. Diese Stirnwand wurde abgebrochen als man einen internen Treppenzugang anlegte. Vermutlich durch den Verkauf der Nachbarparzelle, auf der der bauzeitliche äußere Kellerzugang lag, dieser aufgegeben und entfernt werden musste. Der einstige Zugang ist in der nassauischen Katasterkarte verzeichnet und lässt sich durch eine typische Störung im Kellermauerwerk leicht erkennen. Der Keller wurde somit um die erforderliche Breite des neuen Zugangs in Längsrichtung erweitert. Auch dieser Eingriff lässt sich sehr gut am Wechsel der Struktur und der Art des Mauerwerks ablesen. Bemerkenswert ist jedoch insgesamt die große Anzahl an Kellern, wird doch die rechte Seite des Hauses durch zwei tonnengewölbte Kellerräume fast vollständig unterkellert. Ungewöhnlich ist darüber hinaus der Umstand, dass die beiden Keller, die sehr nahe beieinander liegen, in ihrem Fußbodenniveau unterschiedlich angelegt wurden. Zwar wird der Kellerabgang vom Flur ins Treppenhaus des Erdgeschosses für beide genutzt, jedoch hat jeder Keller für sich nochmals einen

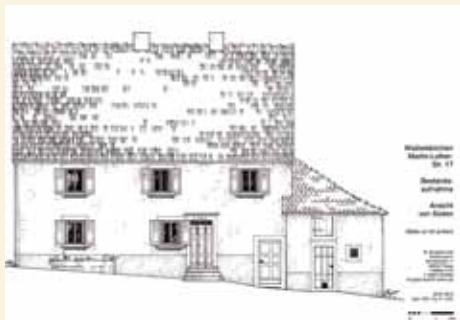
Martin Luther-Straße 17,  
Zeichnung: Mrziglod-Leiß, 2013

Wohnhaus mit Wirtschaftsteil, Wiederaufbau des Gebäudes dendrochronologisch datiert auf 1732. Im Kern jedoch deutlich älter. Ältere Vorgängerbauten konnten anhand von Holzspolien bis in die 1580er Jahre datiert werden. Die Dokumentation wurde durchgeführt von Dipl. Ing. Niko Leiß, Tholey

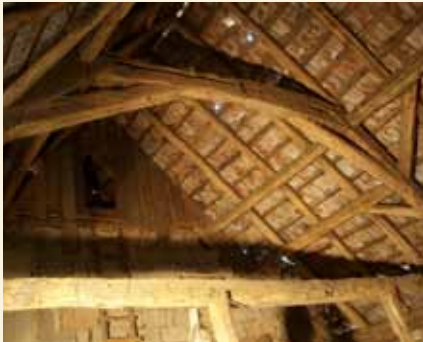
Bauernhaus, Scheune 1787, Wohnteil (Wiederaufbau) von 1827 jedoch unter Verwendung der Strukturen älterer Vorgängerbauten, die vermutlich in den kriegerischen Jahren des 17. Jh.s. zerstört oder teilzerstört wurden. Mehrere Funde von Spolien, z.B. ein Unterzug von 1609, Holzstürze, die noch typische Bearbeitungsspuren und Zapfenlöcher zeigen, ehemalige Fachwerkteile, die zweitverwendet wurden. Teile einer eingemauerten Fachwerkwand (Datierung 1597) im 1. OG, die ehemals

Arnulfstraße 21, Foto: 2012

als Trennwand zum Nachbarhaus diente. Der Eingang zum Keller, der unter dem Nachbarhaus (St. Annualer Markt 1 und 1a) liegt und darauf hindeutet, dass diese Gebäude zusammen mit dem abgerissenen Anwesen und Scheune Arnulfstraße 19 vormals zum Stift St. Annual gehörten und einen Gebäudekomplex bildeten.

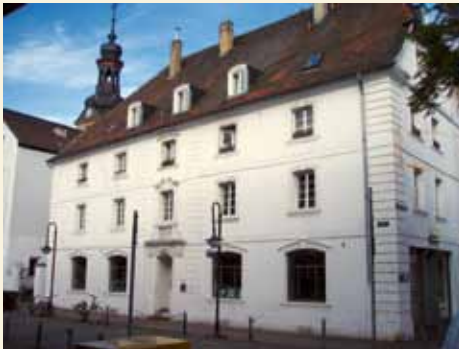
Die dendrochronologische Untersuchung des Dachstuhl und der Deckenbalken über dem 1. und 2. OG ergab eine Datierung ins Jahr 1688. Der Dachstuhl ist als doppelt liegender Stuhl mit abgewalmten Giebelspitzen als bauzeitlich einzustufen. Mehrere im südl. Seitenflügel vorhandene Stockfenster besitzen eine Renaissance-Profilierung. Ein ehem. rückwärtiger Eingang, der ins Hochparterre führte, hat einen Rundbogen mit Profilierung und darüber befinden sich Reste eines Stockgesimses. (Voruntersuchung durch Niko Leis, Tholey) (Br)

St. Johanner Markt 47/49, Foto: 2011

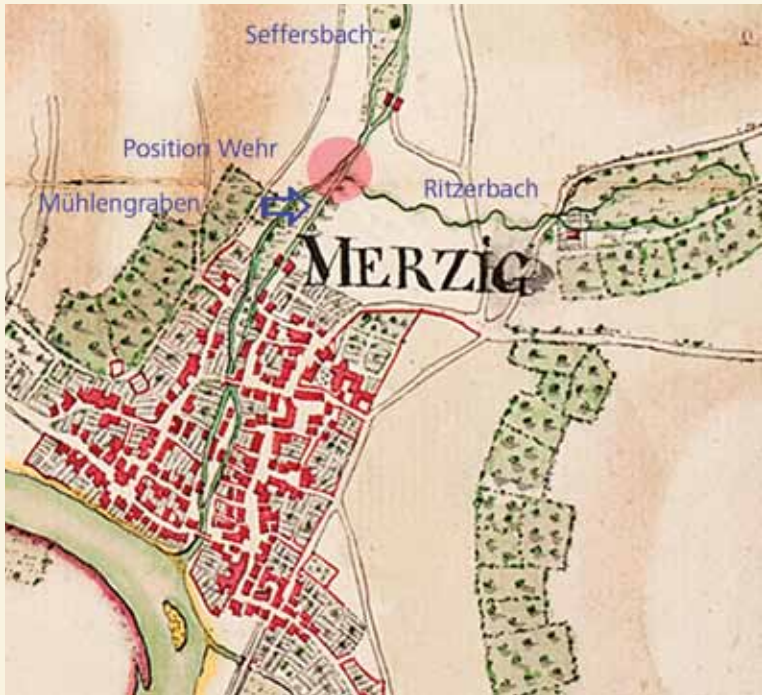
Merzig, Ausschnitt „Carte topographique de la ligne de Démarcation de limites des deux souverainetés de Lorraine et de Trèves“ von 1779, LHA Koblenz, Bestand 702, Karte 8299, Position Mühlenwehr

Der Mühlengraben beginnt westlich unweit des Zuflusses des Ritzerbaches in den Seffersbach und verläuft annähernd parallel zu diesem weiter in westlicher Richtung, bis auch er sein Wasser wieder in den Seffersbach einleitet. Der Mühlengraben ist als solcher in seinem historischen Verlauf kartografisch mindestens bis ins letzte Viertel des 18. Jh.s nachweisbar, da er schon auf der „Carte topographique de la ligne de Démarcation de limites des deux souverainetés de Lorraine et de Trèves de l'étendue de la rivière de Sarre qui restant indivise entre les deux états, relativement au traité de partage des pais de Merzig et Saargau du 1er juillet 1779“, in Kopie von 1780, Maßstab ca. 1:18.000 ausgeführt von J. Coster, eingetragen ist (s. Landeshauptarchiv Koblenz, Bestand 702, Karte 8299).

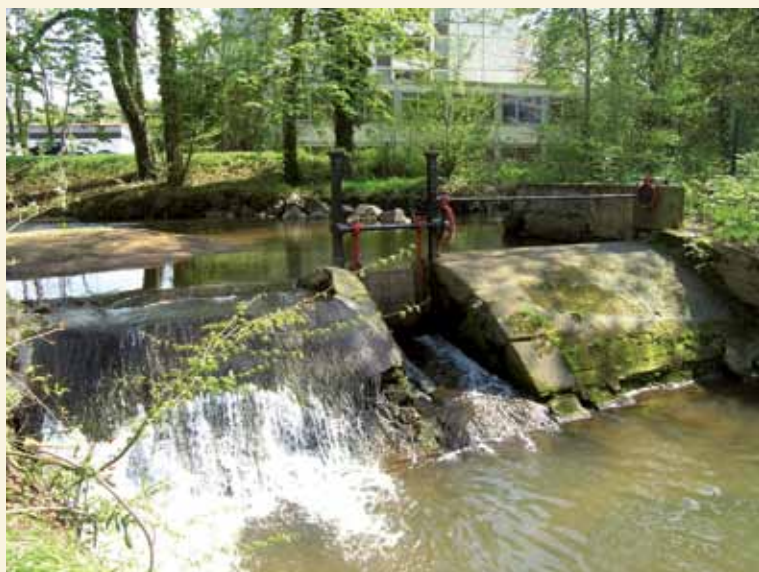
Der Mühlengraben bedingt ein oberhalb angelegtes Mühlenwehr. Beide bilden mit den dahinter aufgereihten Mühlen eine funktionale Einheit. Um eine möglichst gleichbleibende Mindestwassermenge für den Betrieb der verschiedenen historischen Mühlen am Mühlengraben zu gewährleisten, musste gleichzeitig auch ein Stauwehr am Zusammenfluss der beiden Bachläufe bestanden haben, mit dessen Hilfe der Wasserzufluss in den Mühlengraben regelbar war. Das aktuell vorhandene Wehr ist ein 10,6 m langes Absperrbauwerk im Seffersbach, bei Flusskilometer 9,0+70, das in kartografischen Quellen Fellenbergwehr genannt wird, womit sowohl die geografische Lage des Wehres oberhalb der Fellenbergmühle als auch der funktionale Zusammenhang bezeichnet wird. Bautypologisch wurde hier zum Regulieren und Aufstauen des Wassers im Mühlengraben ein Steinüberfallwehr mit zentralem Schütz gebaut,

Fellenbergmühlenwehr, Foto: 2013

welches auch aktuell noch zwei ursprüngliche Funktionen erfüllt: Die beiden seitlichen Wehrrücken und der zentrale Schütz dienen dem Wasseraufstauen, um genügend Wasser für den Mühlengraben abzuzweigen. Mittels des Schützes kann im Fall von Hochwasser zudem auch der Freilauf der Wassermassen reguliert werden, weshalb er auch als Freischleuse bezeichnet wird. Die Wehrrücken bestehen aus Sandsteinquadern, sind 4,50 m lang und reichen ca. 3,90 m bis ins Tosbecken hinab. Der Schütz ist ein schlichter lotrechter Hubschütz, der aus einer Holztafel aus waagrecht verarbeiteten Holzbrettern besteht, die in den durchlässigen Querschnitt des Bachlaufes zwischen den Wehrdämmen eingepasst wurden. Diese Schütztafel kann senkrecht zwischen zwei eisernen Zahnstangen gehoben und gesenkt werden. Der Wasserabfluss erfolgt unter der Schütztafel. Bei dieser relativ kleinen Anlage erfolgt die Betätigung der Schütztafel auch heute noch, je nach Bedarf, manuell durch den über mehrere Zahnräder und eine lange Kurbelstange gelenkten Mechanismus vom östlichen Bachufer aus. Die mechanischen Teile sind aus Eisen gefertigt. Die Zahnstangen enden in kapitelförmigen Aufsätzen mit einer vegetabilen, blumenartigen Verzierung.

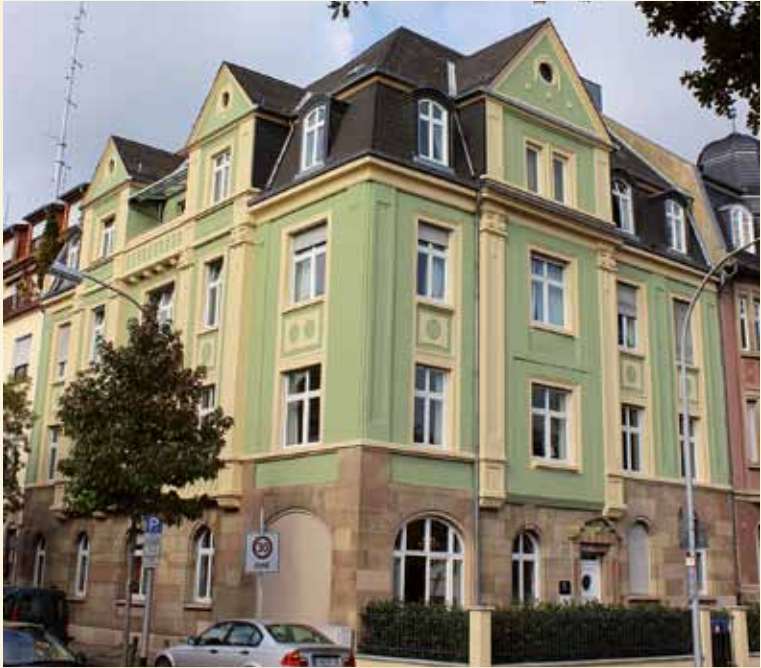
Heinrich-Böcking-Straße 13, Foto: 2013

Das Mehrfamilienhaus wurde 1911-12 vom Saarbrücker Architekten Franz Kaiser errichtet und für seine eigenen Wohnzwecke genutzt. Im Eckzimmer des Erdgeschosses richtete Franz Kaiser sein Architekturbüro ein, das in den Nachkriegsjahren unter anderem als Laden genutzt wurde. Das dreigeschossige Eckgebäude besitzt eine hochwertige Sandsteinfassade im Erdgeschoss und zwei mit Sandstein gegliederte straßenseitige Putzfassaden. Die ursprüngliche, unverputzte Rückfront des Gebäudes besteht, wie zu dieser Zeit sehr oft ausgeführt, aus Schlackensteinen und bildet mit seinen beiden über Eck angeordneten Gebäudeteilen einen kleinen Innenhof.

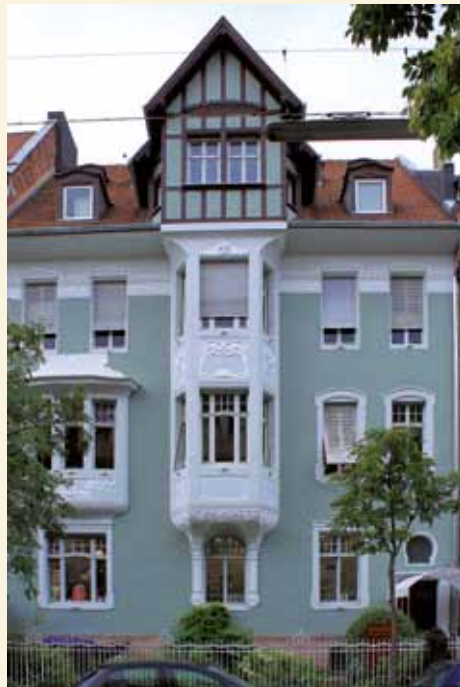
Dabei wurde besonderen Wert darauf gelegt, dass die unterschiedlichen Jugendstilelemente – vor allem die floralen Dekorationen, aber auch der offenbar für den Architekten charakteristische Bienenkorb – in einer stimmigen Gesamtfassung zusammengeführt wurden. Auf eine historisch überlieferte Fassung konnte dabei nicht zurückgegriffen werden. Die nun gewählte kräftigere Farbigkeit versucht dabei einen Mittelweg zwischen den „bunten“ Fassungen gründerzeitlicher Architektur der 1970er Jahre und der schon fast zu stark zurückgenommenen zarten Farbigkeit der letzten, noch

Uhlandstr. 9, Gesamtansicht nach Sanierung,  
Foto: Haan 2013

vor der Unterschutzstellung durchgeführten Sanierung. Hierzu wurden in enger Zusammenarbeit mit dem Landesdenkmalamt zahlreiche Musterflächen angelegt und so lange an der Detailfarbigkeit gearbeitet, bis die jetzt realisierte Fassung gefunden war.

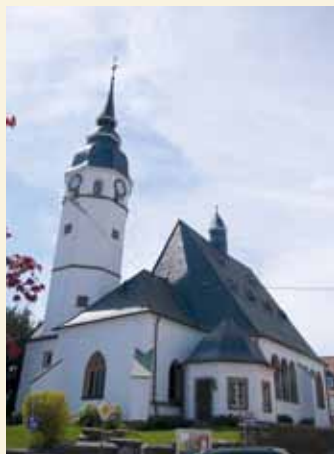
Heusweiler, Saarbrücker Straße, Ansicht, Foto: 2013

Die Dachflächen aus Naturschieferindeckung waren im höchsten Grad sanierungsbedürftig. Dies betraf vor allem das Turmdach. Das vorliegende Sachverständigen Gutachten kam aufgrund der Vielzahl von Schäden zu dem Ergebnis, dass eine grundlegende Instandsetzung unumgänglich war. Deshalb wurde die Dachfläche des Turmes einschließlich der geschädigten Vollholzschalung komplett erneuert und nach ursprünglichen Vorgaben mit Naturschiefer in Schablonendeckung neu eingedeckt. Des Weiteren wurde die vorhandene Holzkonstruktion der offenen Laterne durch vorverwittertes Kupfer verkleidet. Zuvor wurden die gezapften Stützbalken der Laternenkonstruktion zur Aufnahme der horizontalen Windlasten zusätzlich mit Winkeln und Windrispenbändern gesichert. Dank dieser Maßnahme werden zum einen konstruktive Materialübergänge vermieden, zum anderen ist die Anfertigung aus Kupfer witterungsbeständiger und somit nachhaltiger als ein offenes Holztragwerk.

anschließend mit Naturschiefer in gleicher Deckungsart neu eingedeckt. Dabei wurden die Dachgauben ebenfalls instandgesetzt und ihre Frontseiten mit einer Verkleidung aus bewittertem Kupfer ausgeführt.

In der Grabenkehle musste die Kehlschalung angehoben werden, um die Deckungsübergänge nach DIN ausbilden zu können und anschließend mit Kupfer zu decken. Da in der Vergangenheit besonders die schlecht ausgeführte bzw. fehlende Wasserführung eine umfangreiche Zahl von Dachschäden verursacht hatte, wurden bei Turm und Kirchenschiff alle Rinnen sowie sämtliche Dach- und Fensteranschlüsse erneuert und damit die Wasserführung insgesamt optimiert.

Eher konventionell waren die abschließenden Maßnahmen zur Renovierung der Kirchenfassade, die bereits eine starke Veralgung aufwies. Zunächst wurden alle Sandsteinoberflächen unter Hochdruck-Heißdampf gereinigt, eine weitere Behandlung war jedoch nicht erforderlich. Bei den ebenfalls gereinigten Putzoberflächen wurden einige Fehlstellen wie Putzschäden und Risse ausgebessert. Anschließend erhielt die gesamte Oberfläche einen Neuanstrich in einer hellen Silikatfarbe und wurde abschließend mit einem Fungizid behandelt, um eine erneute Algenbildung zu verzögern. (Re)

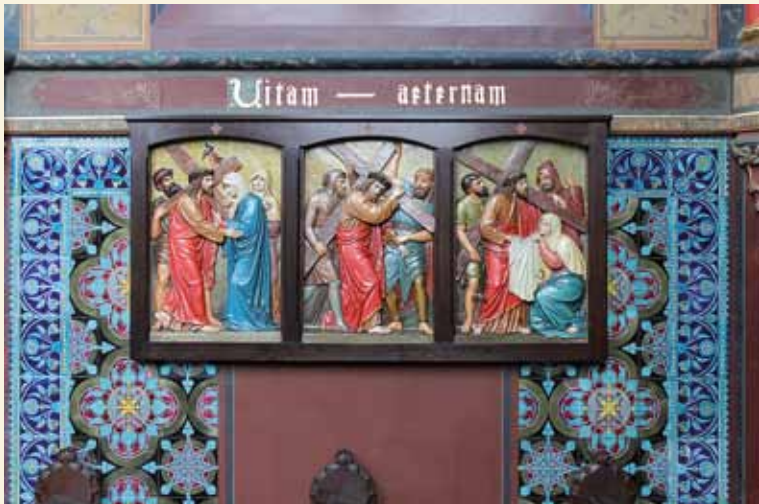
Mettlach, Kapelle St. Josef, Kreuzweg und Sockelverkleidung, Foto: 2013

Aufgrund der unmittelbaren Nähe der bis heute privaten Kapelle zu den ehemaligen Keramik-Brennöfen in Mettlach waren die Steinoberflächen erheblich angegriffen – die Sanierung des Außenbaus ab 2007 war daher unumgänglich geworden. Eigentümerfamilie, Land und die Deutsche Stiftung Denkmalschutz ermöglichten ein mehrjähriges umfangreiches Bauprogramm in kleinen, finanzierbaren Abschnitten, die Dank des Sonderprogramms des Bundes für überregional bedeutende Bauten 2009 mit einem eigenen Bauabschnitt für die Restaurierung der heutigen Ostfassade erheblich erweitert werden konnten (Architekt W. Neis, Bous; Schadenskartierung und Maßnahmeplan: Fa. Glöckner, Hangard). Neben umfangreichem Steinaustausch (Fa. Meyer, Trierweiler) galten die Bemü-

hungen auch der behutsamen Reinigung der Fassade, die mit dem Ziel der Dünnung bzw. Entfernung von Verschwärzungen und Gipskrusten bei möglicher Schonung der Substanz in einem Niederdruck-Trockenstrahlverfahren vorgenommen wurde (Fa. Mrziglod-Leiss, Tholey). Der umfangreiche und aufwändige Nachguss fehlender oder beschädigter Krabben und Kreuzblumen aus Terrakotta (Fa. V&B Fliesen, Mettlach), für den taugliche Verfahren hierfür erstmals entwickelt wurden, ergänzen die Restaurierung (vgl. Jahresbericht 2009).
