DENKMALPFLEGE IM SAARLAND

**JAHRESBERICHT 2013**

Herausgegeben vom Landesdenkmalamt  
im Ministerium für Bildung und Kultur, Saarbrücken

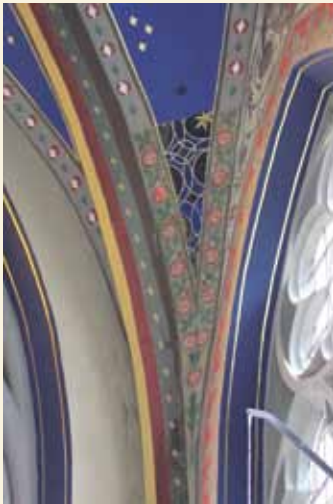
Mettlach, Kapelle St. Josef,  
Fassung im Gewölbe, Foto: 2013

züglicher Erhaltung im Wandbereich problemlos freilegen ließ, dominierte eine schlichtere Wiederholungsfassung aus den Jahren um 1910/20 die oberen Partien und das Gewölbe. Die künstlerische Qualität der figürlichen Überfassung der Schildbögen oberhalb der Fenster (Agnus Dei und vier Evangelisten in der Apsis, Zyklus der Seligpreisungen an den Längswänden) wurde respektiert, während im Gewölbe die moderneren Dispersionen lediglich gedünnt wurden – eine Freilegung erwies sich hier

bei fraglichem Erfolg als zu aufwändig. Für diese Partien wurde, ebenso für völlig verlorene Bereiche, eine moderne Ergänzungsfassung mit eigenständiger Formensprache entwickelt, die die historischen Fassungen achtet und zu einem Gesamtbild zusammenführt, ohne dass auf umfangreiche Rekonstruktionen oder wiederholende Überfassungen zurückgegriffen werden musste. In gleichem Sinn wurden die zahlreichen Beschädigungen und Fehlstellen am wertvollen Fliesensockel behandelt – jede Retusche ist unschwer nachvollziehbar, stört aber nicht den Gesamteindruck (Fa. Mrziglod-Leiss, Tholey; Restaurierung der Verglasung von 1947: Fa. Binsfeld, Trier).

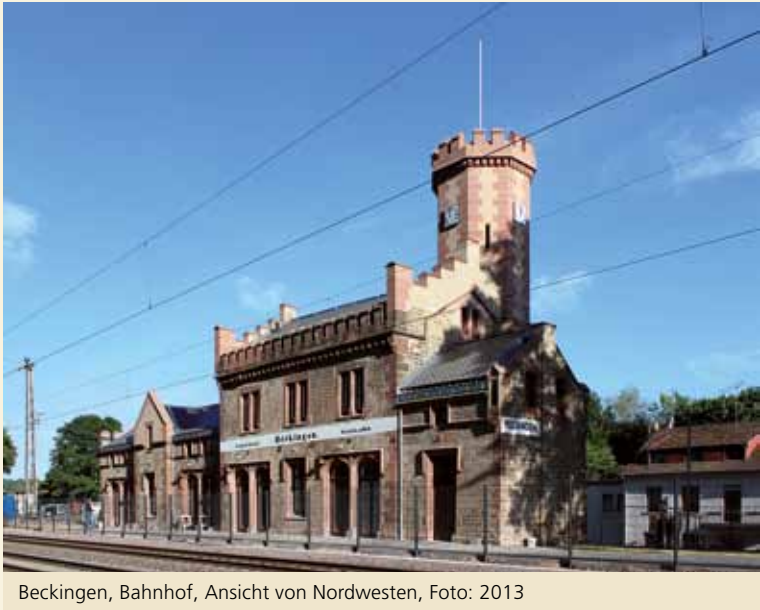
Lange fristete der Bahnhof Beckingen ein trostloses Dasein: 1944/45 hatte er seinen Turm verloren und war schwer beschädigt worden, danach entstellend wieder hergestellt und umgebaut worden. Durch die Verlegung der Bahnsteige 2001 und die Auslagerung der Sicherungs-

Beckingen, Bahnhof, Ansicht von Nordwesten, Foto: 2013

Die nunmehr abgeschlossenen Renovierungsarbeiten (Arch. C. Casino, Hemmersdorf), für die das Landesdenkmalamt bereits 2005 eine Schadenskartierung und Kostenschätzung in Auftrag gegeben hatte, galten vornehmlich der Sandsteinfassade, die in traditioneller Steinmetzarbeit repariert und ergänzt wurde. Für die völlig neu wieder zu errichtenden Bauteile, den Turm und die Zwerchgiebel am Wartesaalbau, wurde ein farblich angepasster Klinker anstelle eines Sandsteinmauerwerks gewählt, um diese Ergänzungen als Zutat ablesbar zu gestalten. Die Eindeckung mit Schiefer und die Neuanfertigung von Fenstern in Anlehnung an solche aus der Bauzeit rundete die Sanierung ab, die auch Details, etwa die Zinkdruckschrift am Bahnsteig (um 1880) oder einen Taxi-Telefonkasten (um 1960) mit einbezog.

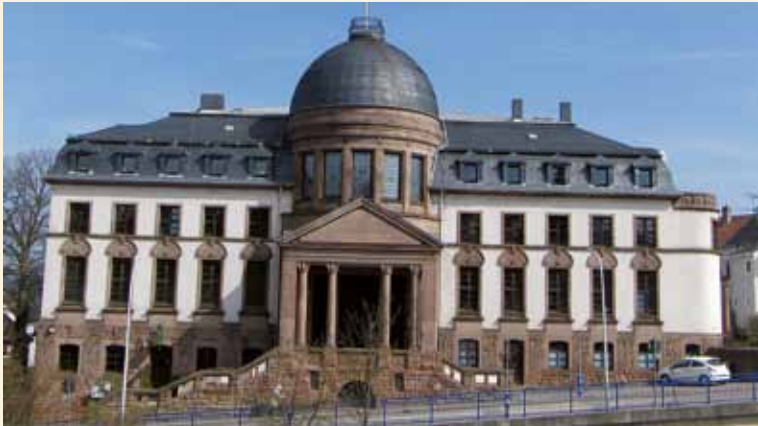
Wemmetsweiler, Rathausstraße 1, Südfassade vor Beginn der Renovierungs- und Instandsetzungsarbeiten Foto: Architekturbüro Klein, 2003

Die Oberflächen der Sandsteinglieder wurden gereinigt und Schalenbildungen steinmetzmäßig überarbeitet. Stark geschädigte Sandsteine wurden ausgetauscht, weniger geschädigte wurden durch Sandsteinplatten (Vierungen) mit gleicher Oberfläche und im Farbton ähnlich dem des Bestandes vorgesetzt. Kleinere Schäden an den Sandsteinen, wurden mit Restaurierungsmörtel beseitigt.

Aufgrund der vielfach vorgefundenen Hohllagen des Altputzes und aufgrund der in weiten Teilen durch Salze und Umwelteinflüsse geschädigten Putzstruktur wurde die Entscheidung getroffen, den Altputz vollständig abzuschlagen und durch einen neuen Putz zu ersetzen. Mit der ausführenden Firma, dem Putzhersteller und dem Institut für Steinkonservierung aus Mainz, Frau Dr. Egloffstein, wurde eine eigens besprochene Putzrezeptur aus Kalk-Trass-Putz hergestellt und verarbeitet. Der Deckputz wurde als historischer Kalkputz in handwerklicher Arbeit hergestellt.

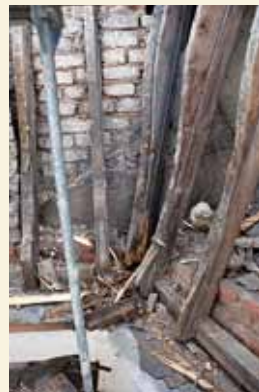
Wemmetsweiler,  
Rathausstraße 1, untere  
Mansarde Kontursparren  
und Fußpfette,  
Foto: Architekturbüro  
Klein, 2011

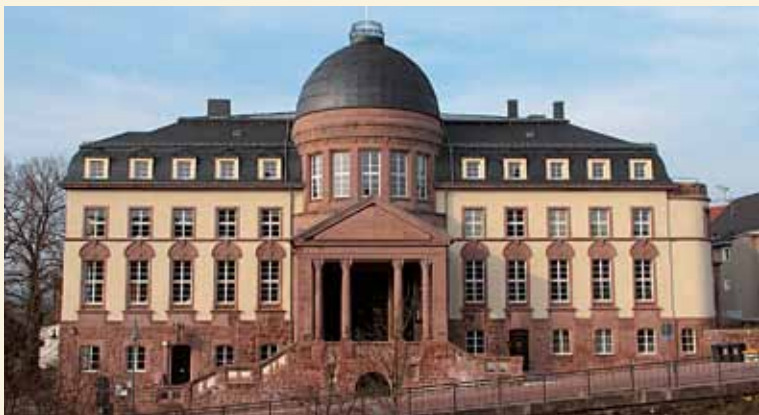
Wemmetsweiler, Rathausstraße 1, Südfassade nach Abschluss der Renovierungs- und Instandsetzungsarbeiten, Foto: Architekturbüro Klein, 2013

Nach einigen an der Putzfassade angelegten Musterflächen wurde entschieden, auf den Putz eine Reinsilikatfarbe in einem hellen ockergelben Farbton aufzubringen. (Re)

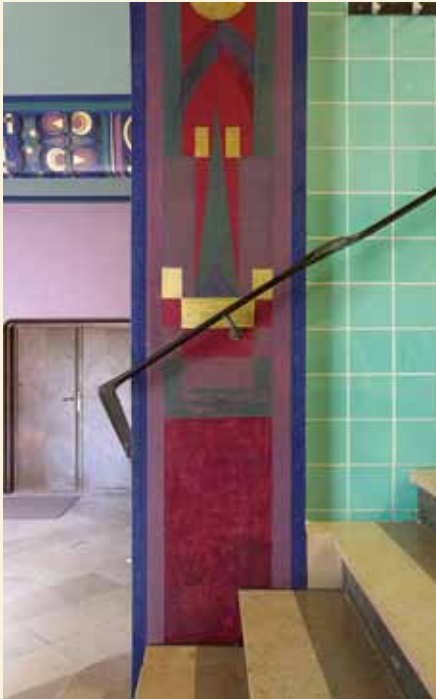
Im Foyer der Schulaula wurde die fachgerechte Instandsetzung der auch dort relativ gut erhaltenen Innenfassung fortgesetzt (Untersuchung: Fa. Mrziglod-Leiß, Tholey; Restaurierung: Fa. Wolfgang König, Alsweiler). Vor einem Fond in hellerem Violett und einer in Türkisgrün gehaltenen Decke sind die kräftigen Unterzüge und der Zugangsbogen mit ornamentalem Dekor hervorgehoben. Gegenüber der eingängigeren Farbfassung

Sankt Wendel, Gymnasium Wendalinum,  
wiederhergestellte Fassung im Foyer der Aula,  
Foto: 2013

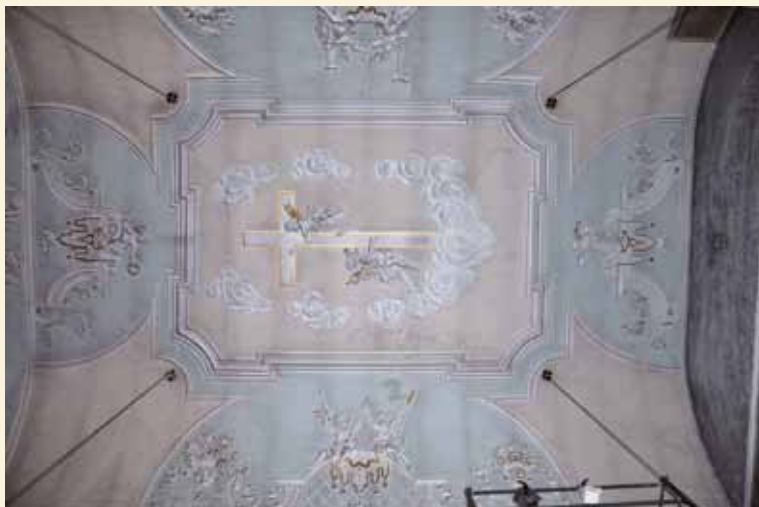
Stuckdecke, Vorzustand, Foto: K. Keller, 2012

Das Schadensbild umfasste Verschmutzungen, Gefügelockerungen, Abplatzungen, Schollenbildung, Hohllagen und Risse. Zur Herstellung eines tragfähigen Untergrundes und zur Verbesserung der Reliefwirkung wurden die partiell bis zu 13 Schichten starken Überfassungen abgenommen. An ausgewählten Stellen wurden Befunde als Primärdokumente belassen. Nach der Freilegung zeichnete sich im Westteil der Decke eine großflächige, bis in den Randbereich des zentralen Deckenspiegels hineinreichende Erneuerung deutlich ab. Darüber hinaus wurden auch weitere flächige Überschlämmungen und zahlreiche punktuelle Nachmodellierungen erkennbar, die wie die Erneuerung im Westteil in einem sehr harten Zementputz ausgeführt waren. Diese Überarbeitungen stehen stratigraphisch im Zusammenhang mit der viertletzten, aus technologischen Gründen nicht vor 1840 zu datierenden Farbfassung. Sie waren in der Summe so umfangreich, dass ein Materialaustausch – aufgrund der hohen Salzbelastung des Zementputzes zeitweise erwogen – den finanziellen Rahmen gesprengt hätte – ganz abgesehen von dem damit verbundenen schwer kalkulierbaren Risiko weiterer Substanzverluste. Insoweit beschränkte man sich darauf, nur wenige besonders große Zementputzplomben zu entfernen. Der Neuaufbau dieser Flächen sowie die Rückbindung gelöster Stuckteile, die Kittung von Fehlstellen, die Hinterfüllung von Hohlstellen und die Schließung der Risse wurden klassisch mit Kalkstuck, Kalkputz und dispergiertem Kalkhydrat vorgenommen.

Die vorgefundene Sichtfassung hatte die Decke bei der letzten Restaurierung 1983 erhalten. Damals wurden – anscheinend in freier Anlehnung an Farbkonzepte der Entstehungszeit – die Flächen teils in einem ockrigen Rosé, teils in einem hellen Blaugrau angelegt, wovon der angelegene Stuck in Weiß mit Goldhöhlungen abgesetzt war. Die Fassung hat sich damit deutlich unterschieden von der zweitletzten Fassung (1966), die durch eine kräftigere Farbgebung gekennzeichnet war. Diese wiederum hatte in freier Interpretation auf eine mehrfarbige, ölgebundene Fassung des 19. Jahrhunderts (jene auf den Zementergänzungen) Bezug genommen – in der Annahme übrigens, es handle sich um die ursprüngliche Fassung. Die jüngste Befunduntersuchung kam nunmehr zu dem Ergebnis, dass die erste Fassung der Decke monochrom weiß in Kalkfarbe ausgeführt war; farbige Absetzungen oder Vergoldungen konnten nicht nachgewiesen werden. Auf dieser Grundlage hat man sich, auf die modellierende Wirkung des Tageslichts bauend, einhellig für eine voll-

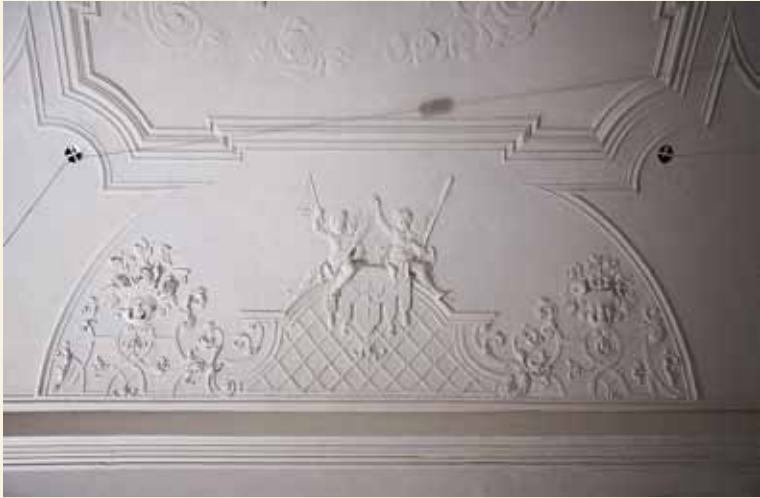
Stuckdecke Südseite, Endzustand, Foto: K. Keller, 2013

flächlich aufgetragene weiße Kalkfarbe entschieden. Nach Ausrüstung des Raums und Wiedereinbau der Farbglasfenster ist allerdings nicht zu verkennen, dass die zarten Stuckreliefs jetzt doch schwerer lesbar sind. Man sollte das Ergebnis unter wechselnden Lichtverhältnissen genauer beobachten und gegebenenfalls Differenzierungen in Erwägung ziehen, wenn der nächste Wiederholungsanstrich ansteht.

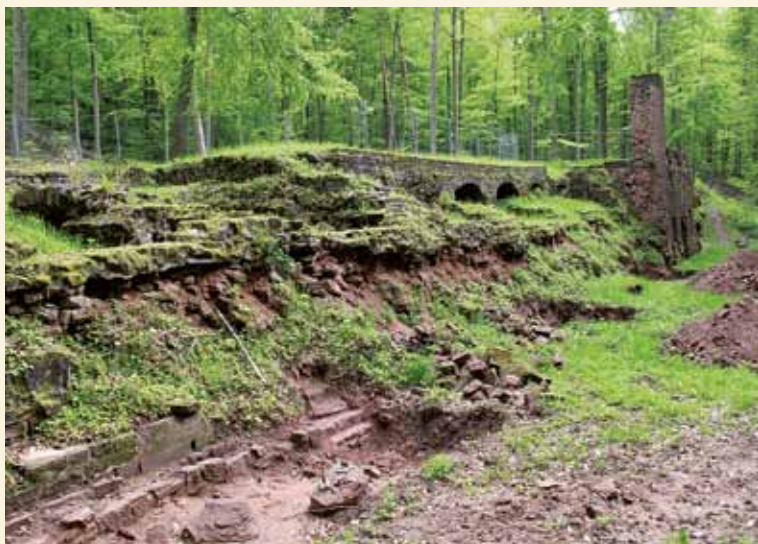
Ruine der Orangerie, Vorzustand und archäologische Sondagen,  
Foto: H. Feldhaus, 2013

Die Orangerie war ein großes schlossartiges Gebäude, das nicht nur empfindlichen Pflanzen Schutz bot, sondern in weiten Teilen auch Wohnzwecken diente. Es bestand aus einem am Hang knienden dreigeschossigen Hauptbau, dessen langgestreckte Westfassade einen Mittelrisalit mit Dreiecksgiebel aufwies, und zwei rückwärtigen Seitenflügeln unterschiedlicher Länge. Als Ruine erhalten sind Teile des Sockelgeschosses (Kernmauerwerk und gewölbte Räume), die nördlich des Mittelrisalits ab 1996 ausgegraben wurden und südlich davon noch weitestgehend erdüberdeckt sind. Der lange schon freistehende Mittelteil, im ersten Obergeschoss an der Hangseite ebenerdig zugänglich, war zuletzt

1993/94 instandgesetzt worden. Dabei hatte es sich um eine klassische Ruineninstandsetzung gehandelt, die allein der Konservierung des vorgefundenen, hier durch eine die Bruchflächen egalisierende Restaurierung des 19./frühen 20. Jahrhunderts geprägten Bestandes diente und im Wesentlichen ohne gestaltwirksame Hinzufügungen auskam.

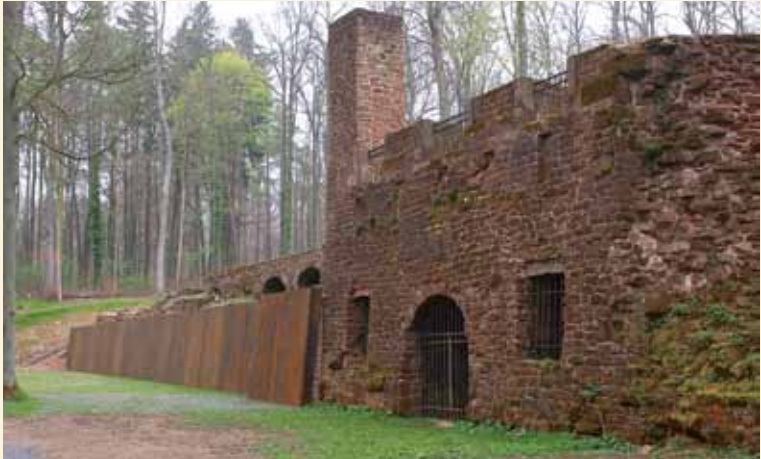
Ruine der Orangerie, Endzustand, Foto: 2014

Anders war die Ausgangssituation im später freigelegten Bereich der Ruine. Hier war es nicht gelungen, das gelockerte und stark durchfeuchtete Mauerwerksgefüge mit einer schlichten Fugensanierung dauerhaft zu stabilisieren, was großflächig zu Einstürzen geführt hatte. Damit stellte sich die Aufgabe einer Wiederherstellung der Standsicherheit, wozu eine neu zu errichtende Stützwand als erforderlich angesehen wurde. Über die statische Funktion hinaus sollte diese Stützwand als additives Element erkennbar sein, ohne im Kontext der Gesamtruine als störend empfunden zu werden. Eingriffe in den historischen Befund sollten vermieden und eine gestalterische Qualität erreicht werden, die einen Zusammenhang mit den übrigen Maßnahmen dieser Zeitschicht auf dem Karlsberg erkennen lässt. Schon aus Kostengründen nicht weiterverfolgt wurde der ältere Vorschlag, das Kernmauerwerk befundorientiert wieder mit einer Schale aus großformatigen Quadern zu versehen. Alternativ wurde eine Gabionenwand erwogen, jedoch bald verworfen zugunsten der jetzt ausgeführten Lösung, die den gestellten Anforderungen am besten zu ent-

Platten aus Cortenstahl, die übrigens auch den archäologisch präzise lokalisierten Vorsprung des Mittelrisalits abbilden. Die Materialwahl hat didaktische und gestalterische Gründe. In ihrer Flächigkeit und Linearität nimmt die Stahlwand Gestaltungsmerkmale der ursprünglichen Mauerschale auf, die aus glatten, sehr sorgfältig gearbeiteten Werksteinen bestand, und übersetzt sie gleichsam in einen modernen Werkstoff. Gleichzeitig wirkt die dem Cortenstahl eigene, durch Bewitterung entstehende Rostschicht dem Eindruck technoider Kühle entgegen. Sie erzeugt eine lebhaft zwischen Rot- und Brauntönen changierende Farbigkeit, die das neue Bauteil als Zutat erkennbar lässt und gleichzeitig unauffällig in das Erscheinungsbild der Ruine einbindet.

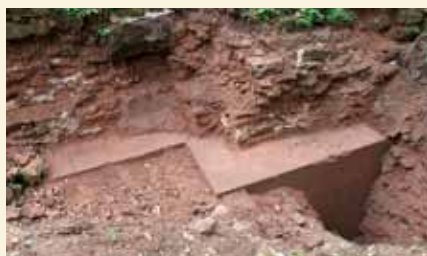
Ruine der Orangerie, Reste der Quaderschale an der linken Ecke des Mittelrisalits, Befund unterhalb der Geländeoberkante, Foto: H. Feldhaus, 2013

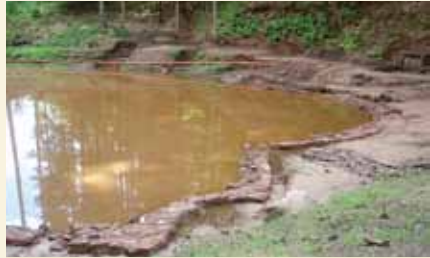
Tosbecken, Grabungsfläche nach witterungsbedingter Flutung, Foto: 2007

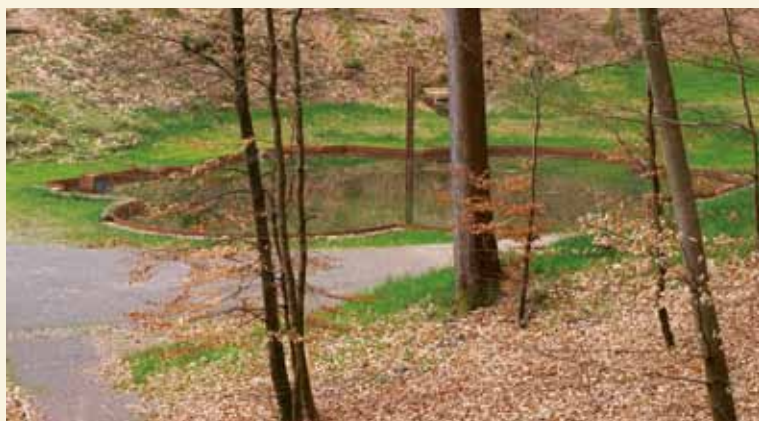
Tosbecken, Endzustand, Gesamtansicht von Norden, im Hintergrund die Einfassung der Schwanenweiherquelle, deren Wasser dem Tosbecken unterirdisch zugeführt wird, Foto: 2014

Als konsensfähig erwies sich nach der Bauunterbrechung dann letztlich ein Konzept, das den Weiher zugunsten eines neuen Beckens ganz aufgibt. Dieses nimmt nunmehr die Grundrissform des barocken Tosbeckens konzentrisch verkleinert auf und gibt sich wie schon die verworfene Vorgängerplanung durch die Materialisierung eindeutig als zeitgenössische Interpretation zu erkennen. Dabei kam – zum ersten Mal auf dem Karlsberg – Cortenstahl zum Einsatz, der hier die Geometrie des Tosbeckens als scharf gezeichnete Linie paraphrasiert. Damit war im Übrigen ein Material gefunden, das auf dem Karlsberg als „Leitwerkstoff“ für funktional notwendige Ergänzungen generell geeignet erscheint. So hat man nicht nur im Fall der Orangerie, sondern auch bei der exemplarischen Wiederherstellung einer der Kaskadenstufen oberhalb des Tosbe-

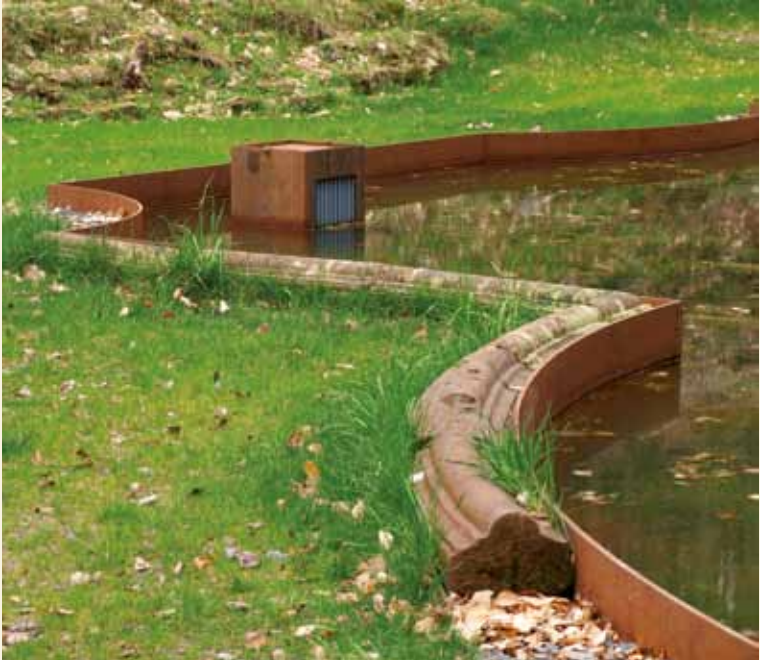
Tosbecken, Endzustand, Ausschnitt mit Mönch zur Regulierung des Ablaufs in die unteren Schwanenweiher und lose beigelegten Abdecksteine der barocken Beckeneinfassung, Foto: 2014

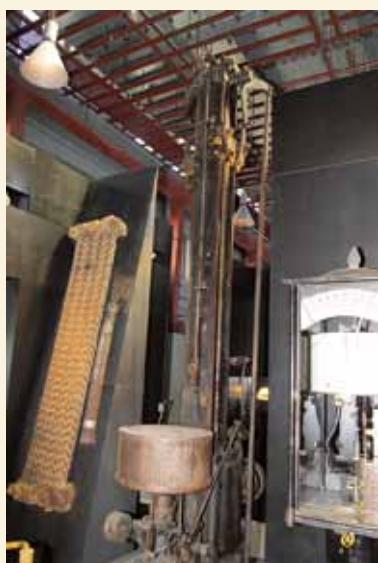
Teufmesser Grube Calmelet,  
Foto: Cornelius Götz, 2013

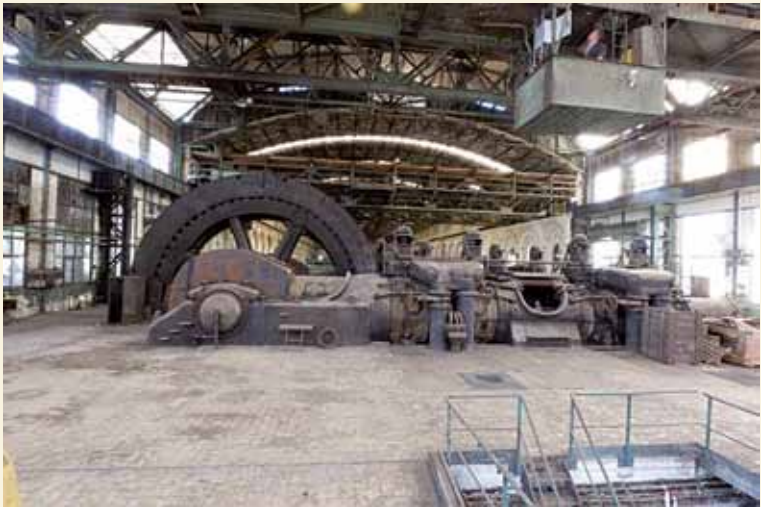
Großgasmaschine Differdange (L), Foto: 2012

Eisenhütte Differdingen (Differdange) zur Aufgabe gemacht hat. Die Maschine wurde zwischen 1938 und 1942 in Saarbrücken bei Ehrhardt und Sehmer konstruiert und ist die letzte Großgasmaschine, die in dieser traditionellen Bauweise errichtet wurde, bevor die Turbinentechnik eingeführt wurde. Der Verein GROUSSGASMASCHINN unter der Leitung von Nicolas Didier setzt sich intensiv für den Erhalt und die Restaurierung dieser Maschine ein. Zur Zeit ist aufgrund der unternehmerischen Rahmenvorgaben des Eigentümers eine Translozierung der Maschine und der zugehörigen Halle an einen anderen, öffentlich leichter zugänglichen Platz in Differdingen geplant. Das Objekt soll dann als Kernstück eines MUSEE DE L'ENERGIE INDUSTRIELLE dienen. Besonders bemerkenswert ist dabei die Zusammenarbeit mit Arcelor-Mittal. Nicht nur befinden sich die Werkstätten mitten auf dem Betriebsgelände, sondern es ist dem Verein gelungen, aus dem Bestand von Spezialisten bei Arcelor im Rahmen eines Arbeitsbeschaffungsprogramms einen Grundstock an Mitarbeitern zu rekrutieren, die die Sanierung der Maschine durchführen können. (Bö)
