Fiche n° 01.B.2

Le village de Montquintin

Rouvroy-Dampicourt (prov. de Luxembourg)

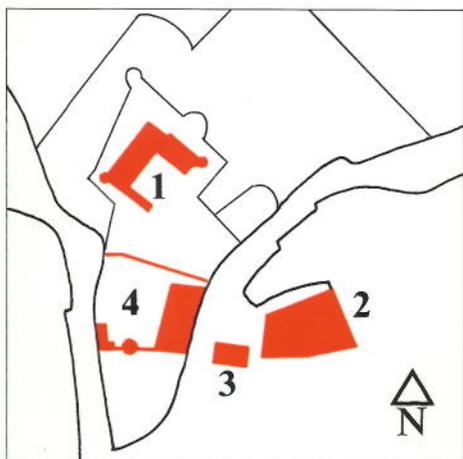
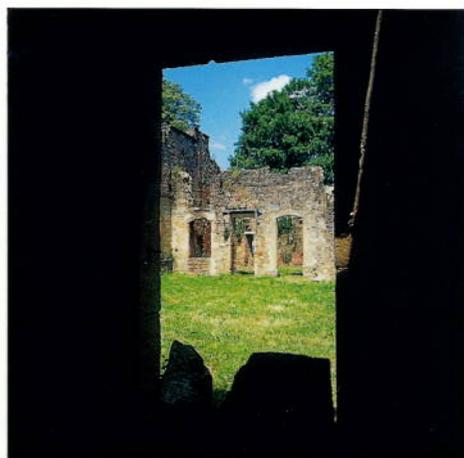
Le château fort (1)

Les ruines actuelles se présentent sous la forme d'un quadrilatère d'une trentaine de mètres de côté, édifié dans le courant du XVI^e siècle (après 1542 ?). Il reprend sans doute une disposition médiévale plus ancienne entièrement arasée et dont les sous-sols ont tous disparus sous les caves. L'ensemble

s'appuie sur une chemise extérieure renforcée au sud-est du côté de la vallée du Ton, par au moins trois tours d'artillerie.

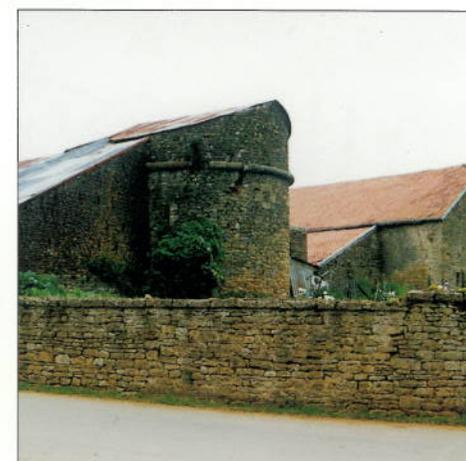
La ferme est couverte d'une bâtière de tuiles canal, à faible inclinaison, les égouts libres débordants sont lestés de

pierres. Les pignons supportent une rangée de cladasses.
