Le château d'Autelbas

Arlon (prov. de Luxembourg)

Fiche n° 03.5

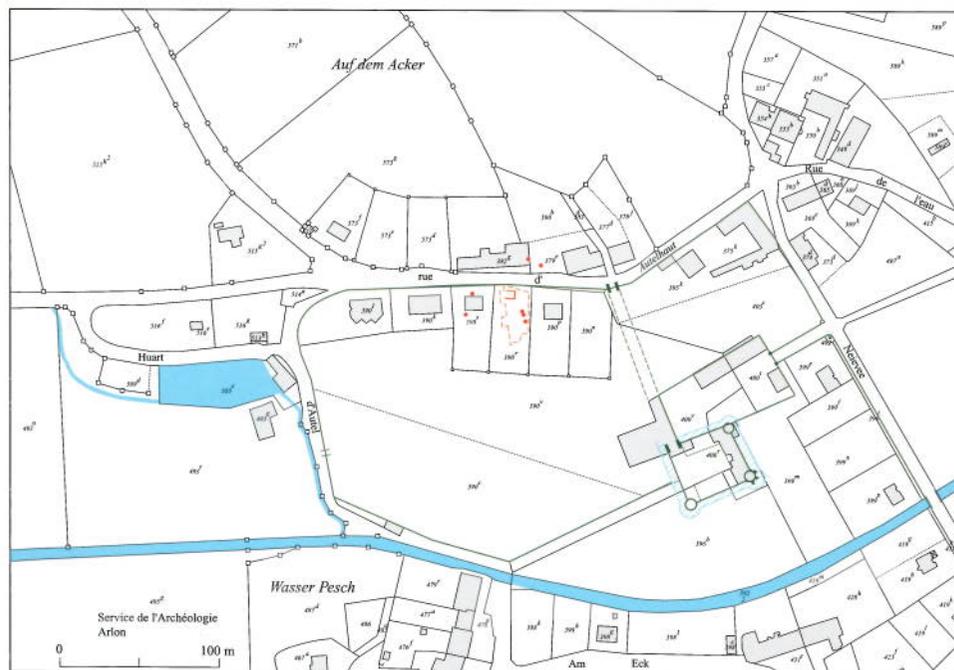
Le château de plaine d'Autelbas date de la première moitié du XIV^e siècle et a été fondé par la famille d'Autel (classé comme monument, le 4-11-1976). Implanté au fond d'une vallée à proximité d'un petit ruisseau, le quadrilatère présentait à l'origine trois tours circulaires et une tour carrée formant un portail à l'angle nord-ouest de la forteresse. Des douves en eau enserraient cet ensemble de 37 m de côté (en vert sur le plan).
