L'église de Rodenbourg

(Luxembourg)

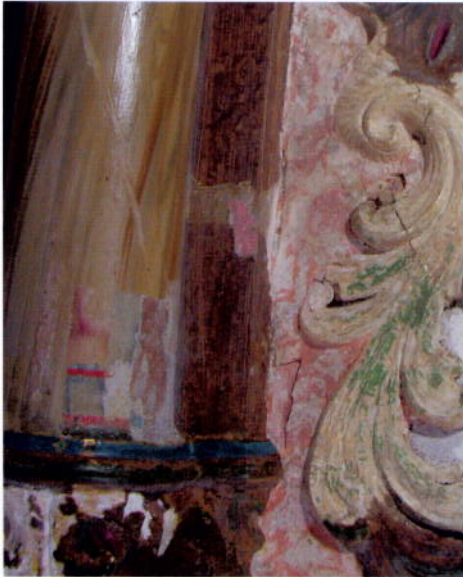
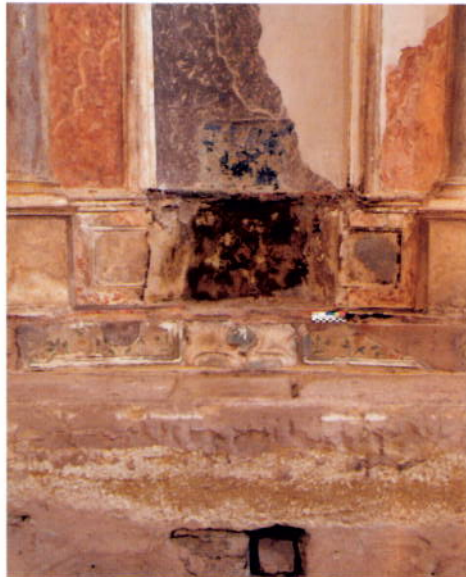
kokanzel mit ihren feinen Schnitzereien und den qualitätvollen Evangelistenporträts ist beachtenswert. Die sieben restaurierten Seitenaltäre in Stuckmarmor sind in Luxemburg einmalig. Während Jahrzehnten waren ihre lebhaften Töne unter dicken Farbschichten verschwunden. Der Restaurator Thomas Lut-

gen hat sie nach einer tiefgreifenden Voruntersuchung freigelegt. Sie zeigen sich heute in ihrem zweiten Zustand aus dem XVIII. Jahrhundert. Der Grauton und die Malereien am rechten Exemplar gehören zur dritten Fassung.

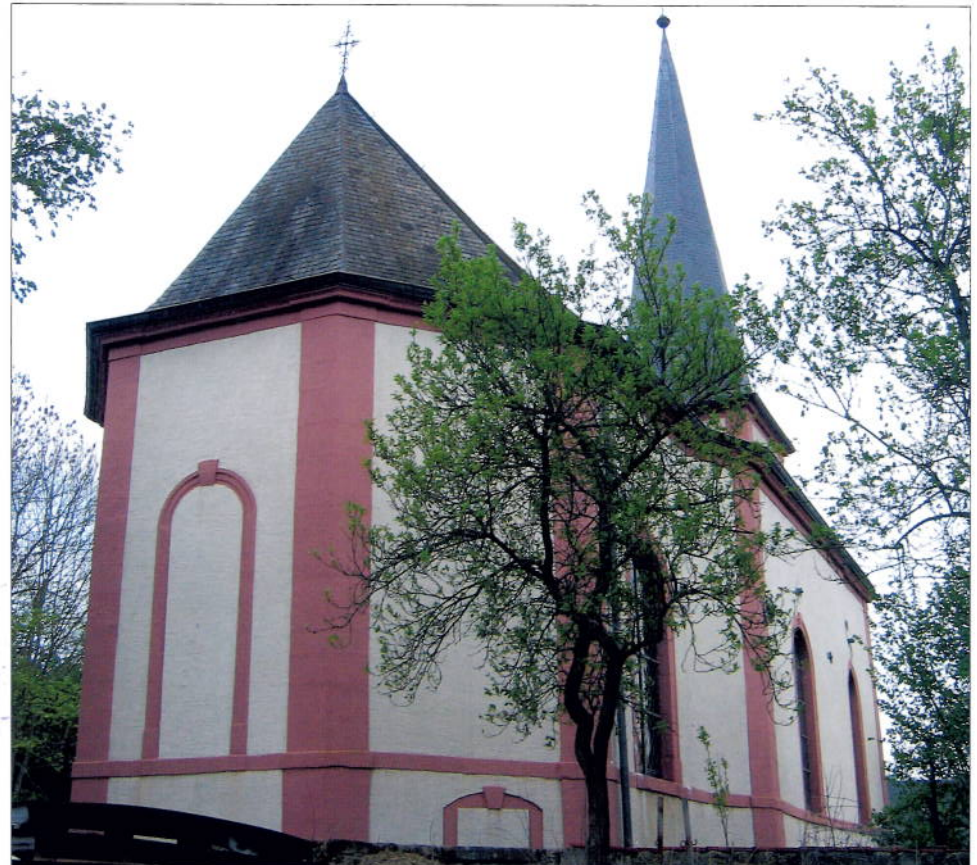
Un chronogramme latin au-dessus du portail et le millésime de la clef de l'arc triomphal signalent que l'église St-Nicolas a été construite en 1755. Son architecture soignée reflète l'influence de la collégiale St-

Paulin de Trèves élevée à partir de 1734. A l'extérieur l'édifice est structuré par des pierres de taille qui marquent les angles et encadrent les baies. A l'intérieur les gorges qui entourent les fenêtres confèrent un

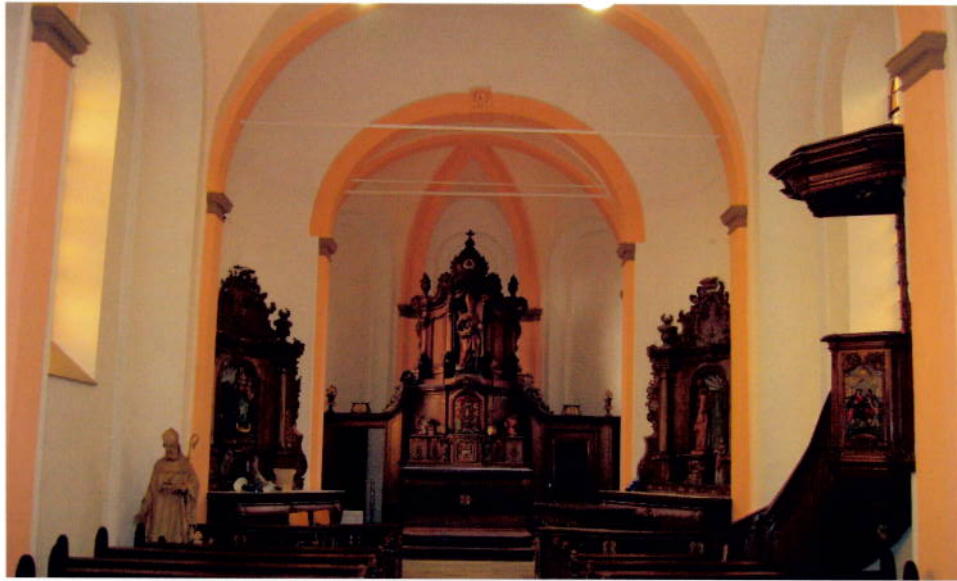
aspect dynamique et mouvementé à l'espace. La même forme se retrouve au niveau de l'arc triomphal qui assure de cette façon une transition coulante entre la nef et le chœur.

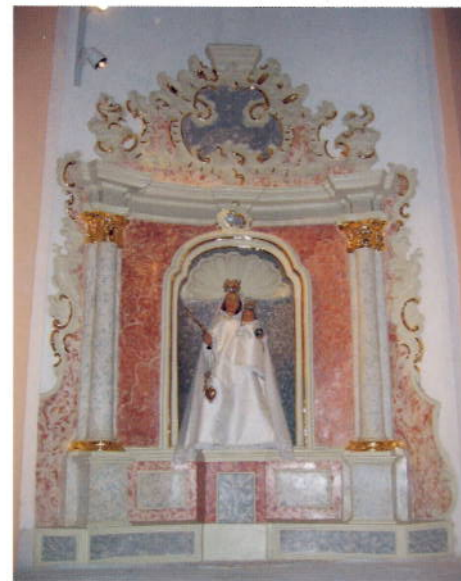
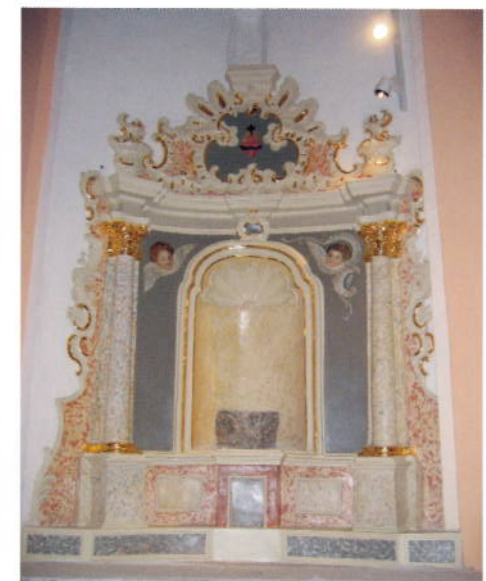
Aujourd'hui le retable nord ou gauche présente le deuxième aspect qu'il a reçu au XVIIIe siècle, peu après sa confection. Son

pendant sud conserve à gauche et à droite de la niche ainsi que dans le cartouche du couronnement la teinte grise de la troisième strate avec les peintures correspondantes. Les deux retables restaurés, complétés par de nouvelles tables plus appropriées, confèrent à cette modeste église de village une splendeur inattendue. Ils nous permettent également d'imaginer comment se présentaient ces petits sanctuaires au XVIIIe siècle

Les autels latéraux sont placés derrière le banc de communion à balustres et intégrés dans la concavité de l'arc triomphal. Jusqu'aux récents travaux de restauration ils se présentaient sous une épaisse couche de couleur imitant le bois et donnaient l'impression d'avoir été ajoutés au XIXe siècle. Une intervention destinée à remédier aux infiltrations d'eau a permis de découvrir sous les badigeons de belles couleurs assez vives et typiques de l'art baroque. Les analyses effectuées par Thomas Lutgen ont abouti à la découverte inattendue de deux retables en stuc marbré du XVIIIe

siècle. Actuellement ces pièces sont uniques au Luxembourg. Aussi le Service des Sites et Monuments nationaux n'a-t-il pas hésité à faire réaliser une restauration appropriée afin de rendre aux retables leur splendeur originelle. Pour atteindre ce but il fallait supprimer au scalpel sept à huit couches de peinture appliquées au cours de 250 ans. Les restaurateurs ont rencontré des marbrures rouges, blanches, bleutées, gris-noir, des teintes vertes, roses, faux bois clairs, foncés etc.. Comme les retables eux-mêmes avaient aussi été embellis par des tabernacles et des socles en bois, il fallait les compléter selon les données historiques heureusement assez bien conservées.
