Gehöfte Birkenstraße 1 und Hauptstraße 27 - 29

(HEILENBACH, EIFELKREIS BITBURG-PRÜM)

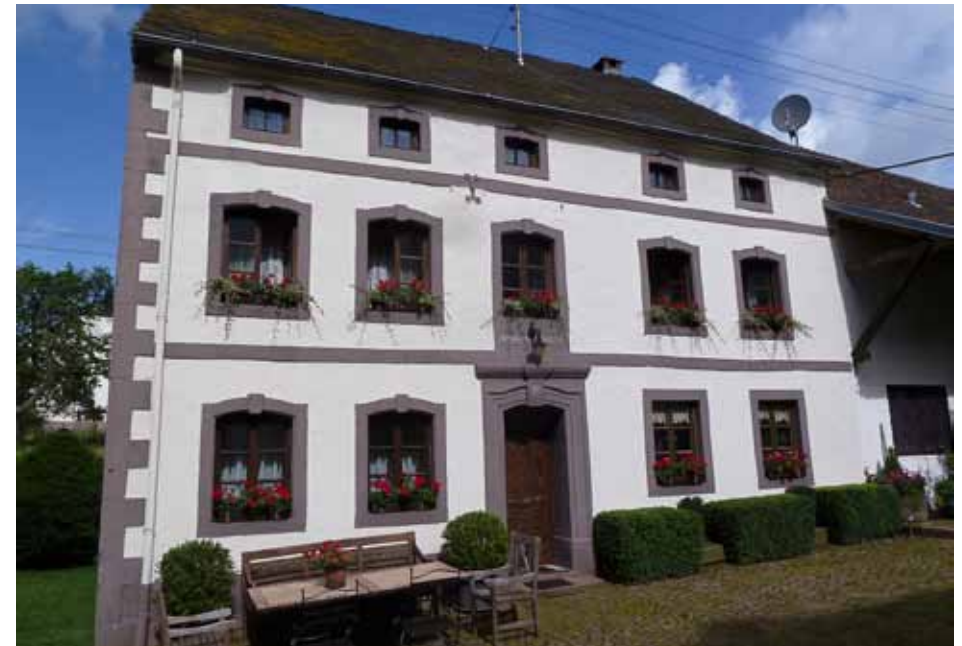
Hauptstraße 27 - 29, Wohnhaus

Das Gehöft Hauptstraße 27-29 besteht aus dem mit der Front zum Innenhof gelegenen Wohnhaus und einem gegenüberliegenden Gesindehaus. Mit den angeschlossenen Wirtschaftsbauten bilden sie lange Gebäudezeilen, die den früheren Wirtschaftshof umschließen. Der Keilstein des fünfachsigen Wohnhauses ist 1792 datiert, die Supraporte überliefert die Vornamen der Erbauer BERNARD UND MARIA. Fenster und Trempel schließen im Kreissegment, die Hausecken sind

gequadert, die Geschosshöhen durch Gesimse markiert. Das reiche Portalgewände mit Rokokotürblatt reicht bis zum Gesims, welches das Supraportenfeld trägt. Verbunden mit dem Mittelfenster des Obergeschosses erfolgt so eine deutliche Herausstellung der Mittelachse.

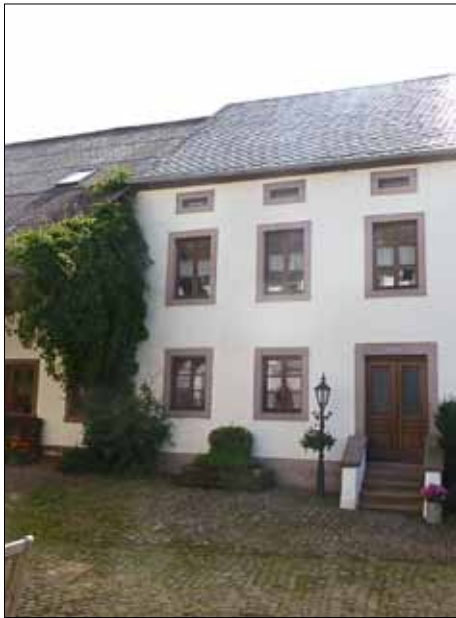
Hauptstraße 27 - 29, Gesindehaus

Das Gesindehaus mit durchfenstertem Trempel ist 1848 datiert. Vier Achsen großer Rechteckfenster zeigen den Stilwandel. Wie das Wohnhaus hat es auch im Inneren viele originale Baudetails bewahrt. Besondere Bedeutung kommt hier der ungewöhnlich großzügigen Schmiede mit der Esse aus Sandstein und der originalen Holzdecke zu. Heute dient das Gesindehaus zu Wohnzwecken. Der Erhalt dieses denkmalpflegerisch wichtigen Befundes ist der einfühlsamen Restaurierung des

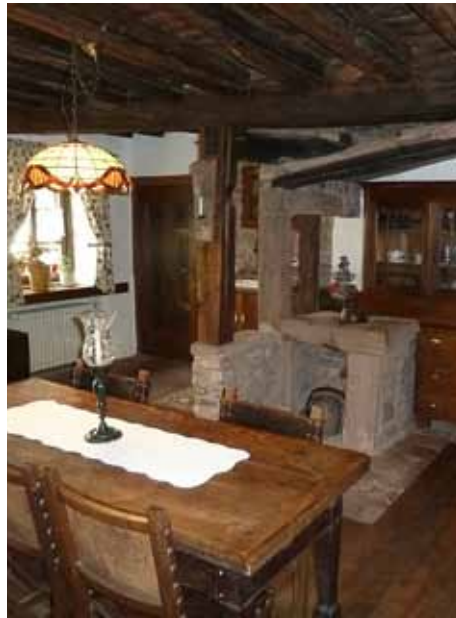
Hauptstraße 27 - 29,
ehemalige Schmiede im Gesindehaus

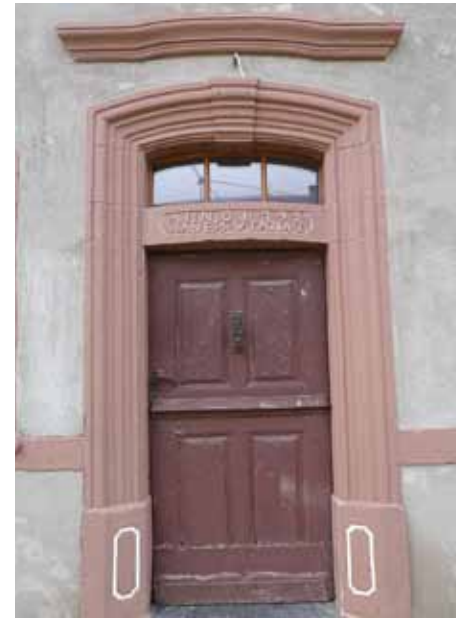
Birkenstraße 1, Eingangsportal

halten: Der Winkelhof Birkenstraße 1 besteht aus dem Wohnhaus von fünf Achsen, links anschließendem niedrigeren Stall und einem rechtwinklig hierzu stehenden Ökonomiegebäude. Der frühere Stall wurde vor kurzem zu Wohnzwecken umgenutzt. Die Fassade des Hauses präsentiert sich mit Sohlbankgesimsen und dem mittig sitzenden Portal. Dies nennt das Baujahr 1792 und die Bauherren, die Eheleute JOHANES und SUSANA T (= Tielges). Es umschließt das zweiteilige Rokokotürblatt.

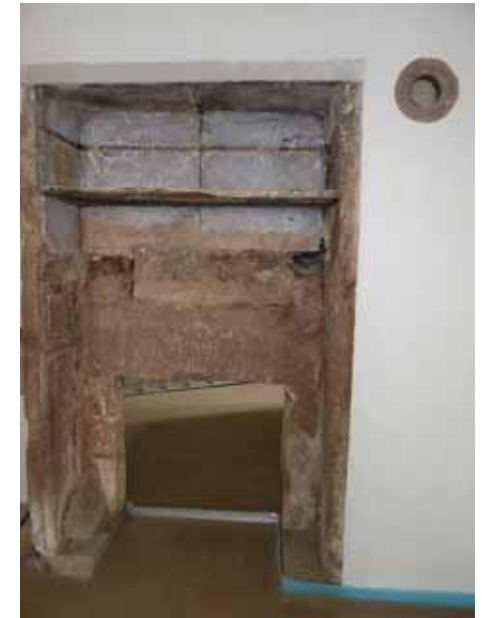
Birkenstraße 1,
aufgedeckte Takenanlage vor der Restaurierung

Im Inneren haben sich die verzierten Feuerbalken und das Spülbecken der Küche erhalten. In der Stube wurde die in jüngerer Zeit verbaute Takenanlage freigelegt. Sie kann mit geringfügigen Ergänzungen wiederhergestellt werden. Weitere
